# Full Plus Ekspertiz

## 06FCK759

| Rengi | BEYAZ | Model | Tourneo Courier |

## Kaporta Kontrolü(Değişmiş Boyanmış kontrolü)

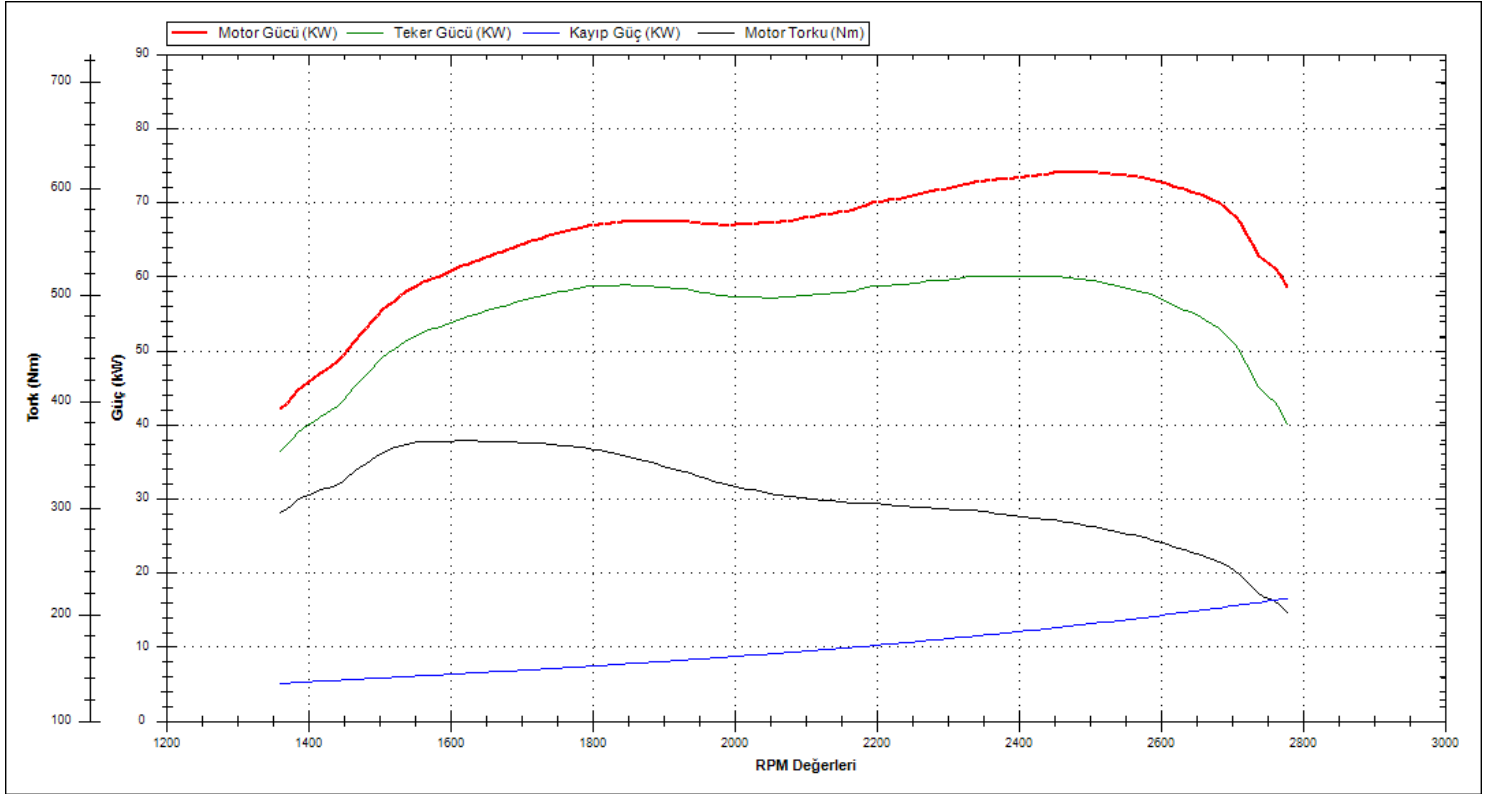
## RPM (Devir/dk) Grafiği

| Ölçülen Motor Torku | Teker Torku | Teker Gücü | Test Hızı |
| 362 | 320 | 60 | 150 |
| Ruhsat Verisi Güç | Test Sonucu Güç | Kayıp Güç | Performans % |
| 73 | 73 | 16 | 100,00 |

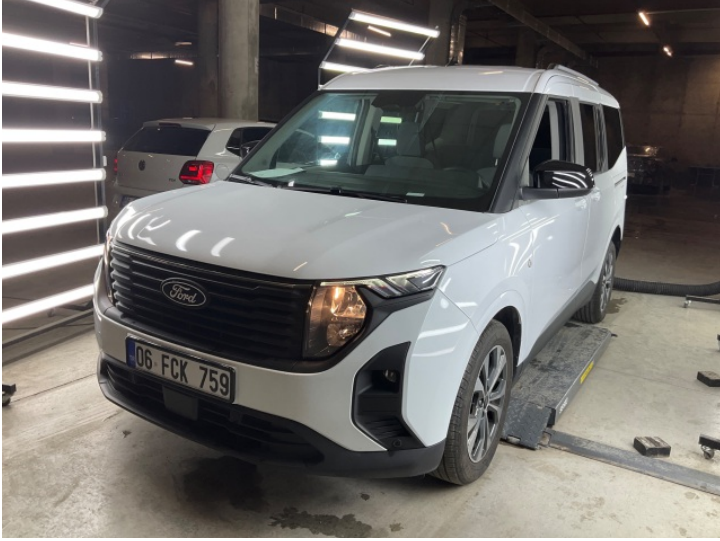
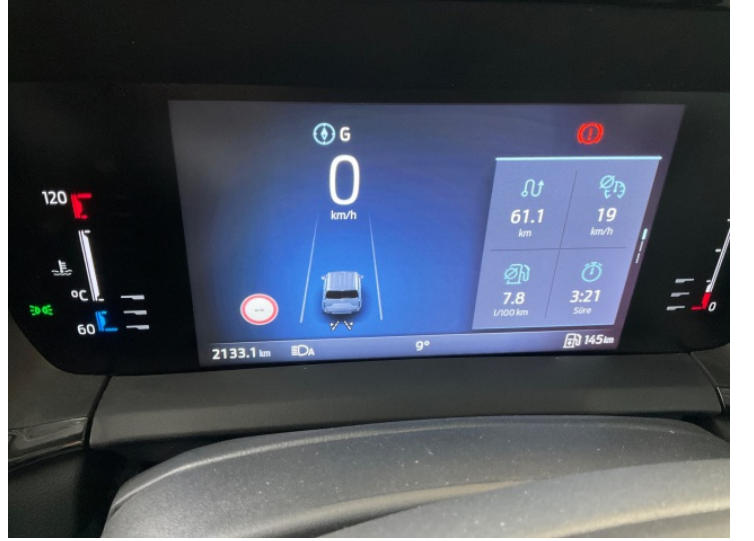
## Araç Resimleri

Tampon demiri ve ön panel bağlantı civatalarının da işlem mevcut
