# Full Plus Ekspertiz

## 06ELB367

Ford Transit Courier 1.5 8V TDCi EcoBlue

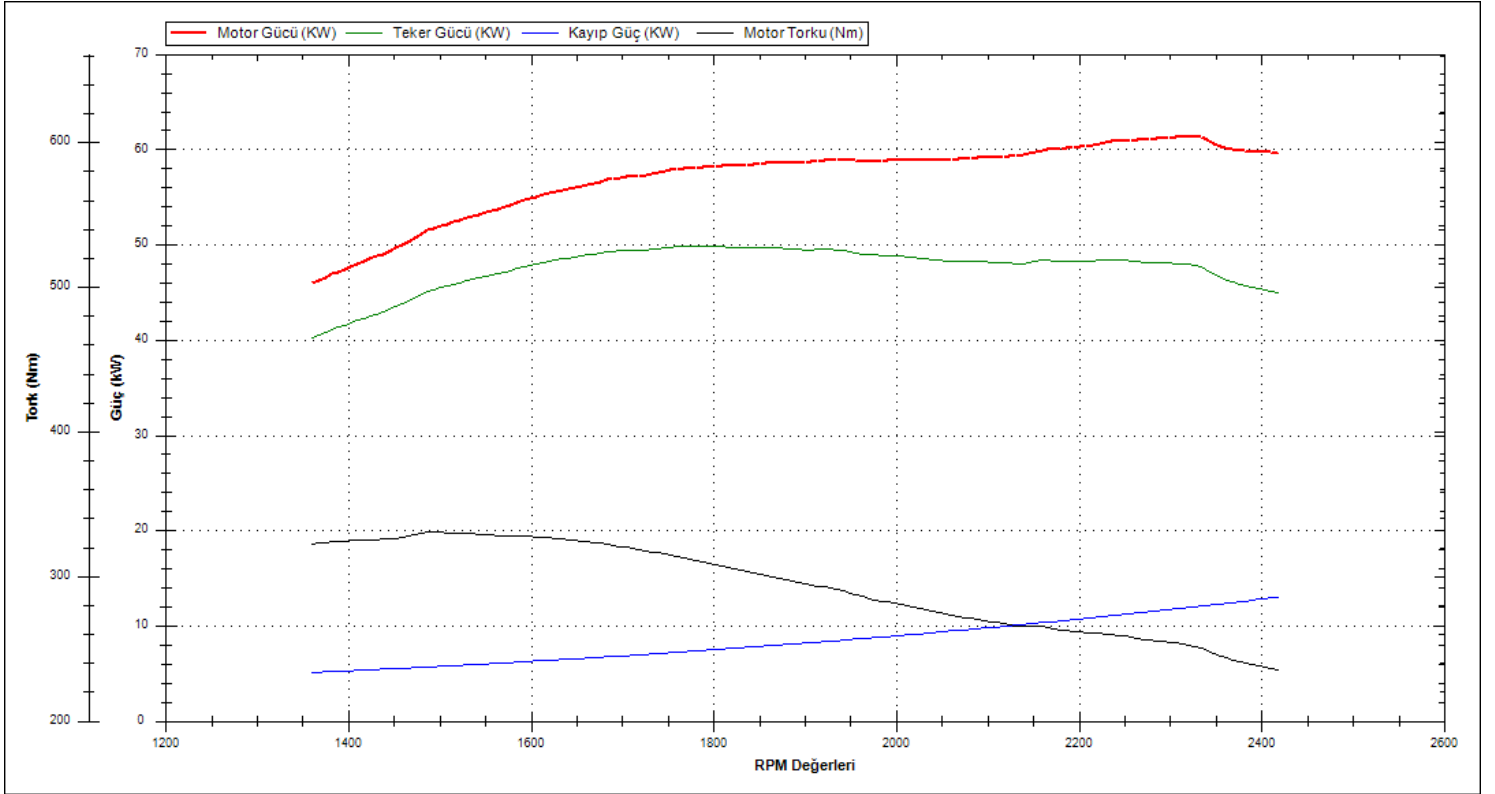
## RPM (Devir/dk) Grafiği

| Ölçülen Motor Torku | Teker Torku | Teker Gücü | Test Hızı |
| 330 | 289 | 49 | 139 |
| NM | NM | KW | km/h |
| Ruhsat Verisi Güç | Test Sonucu Güç | Kayıp Güç | Performans % |
| 73 | 61 | 12 | 83,56 |
| KW | KW | KW | |

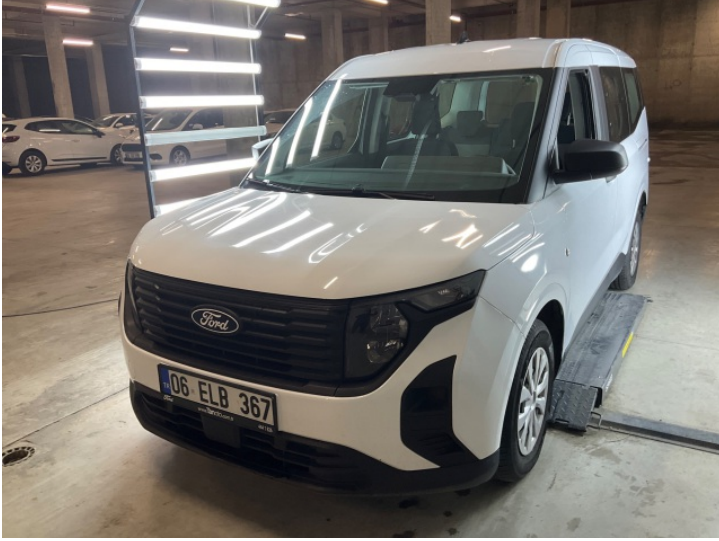
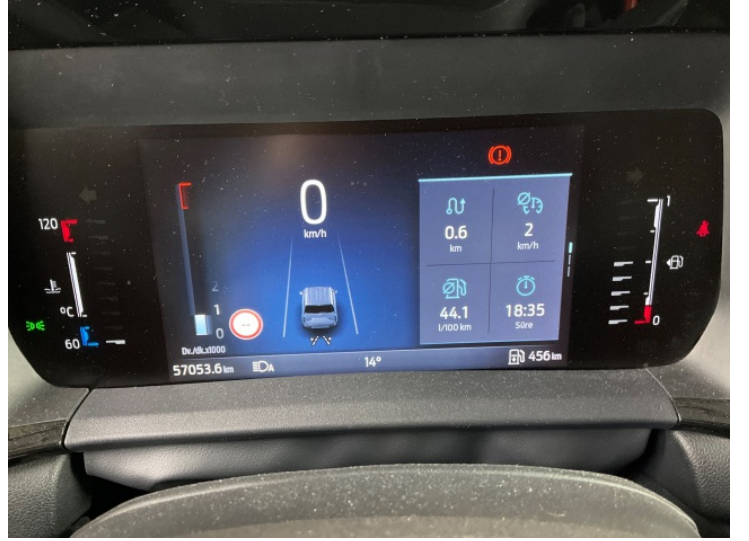
## Araç Resimleri

Döşemeler/Kapaklar, Pandizot  
> Sökülmüş-Yok

Camlar, Ön cam > Taş  
Vuruğu

Motor kaputu, Motor kaputu >  
Taş izi

Çamurluk, sağ, Çamurluk, sağ  
> Taş izi

Çamurluk, sol arka, Çamurluk,  
sol arka > Noktasal Ezik

Kapı, sol ön, Kapı, sol ön >  
Noktasal Ezik

Döşemeler/Kapaklar,  
Döşemeler/Kapaklar >  
Kirlenmiş
