# Full Plus Ekspertiz

## 06EZT321

Plaka	06EZT321	Şanzıman Tipi	Manuel
KM	15007	Yakıt Cinsi	Dizel
Şase	WF02N1ER22RL52242	Motor Gücü	73 kw
Marka	Ford	Motor Hacmi	1499cc
Rengi	BEYAZ	Model	Tourneo Courier
İlk Tescil Tarihi	15-01-2025	Sonraki Muayene Tar.	00-00-0000
Model Yılı	2024	Araç Tipi	Kombi (Camlıvan**)
Ruhsat Sahibi	TAN OTO	Kapı Sayısı	5 Kapı

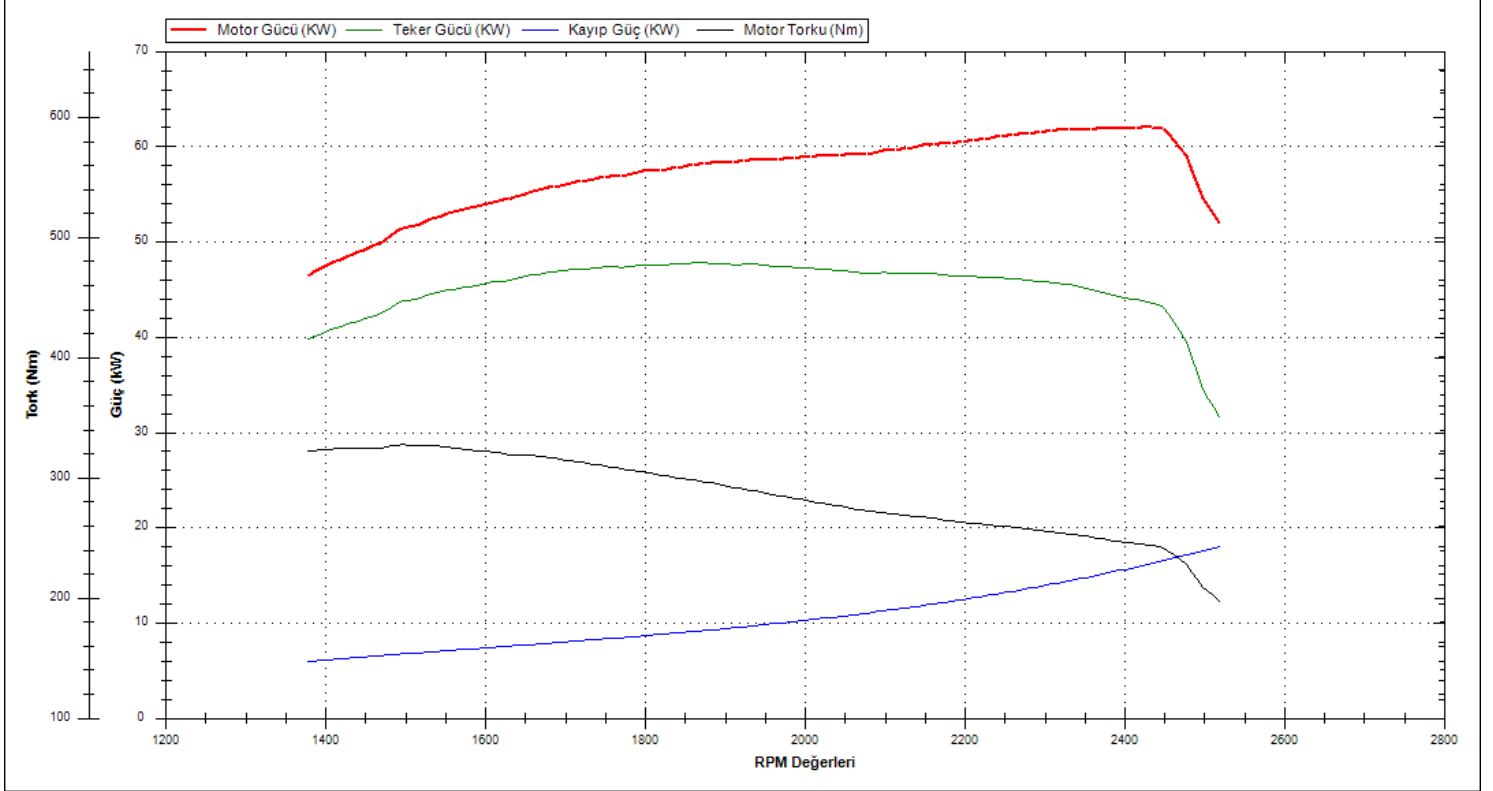
## RPM (Devir/dk) Grafiği

Ölçülen Motor Torku 327 NM	Teker Torku 278 NM	Teker Gücü 47 KW	Test Hızı 145 km/h
Ruhsat Verisi Güç 73 KW	Test Sonucu Güç 65 KW	Kayıp Güç 18 KW	Performans % 89,04

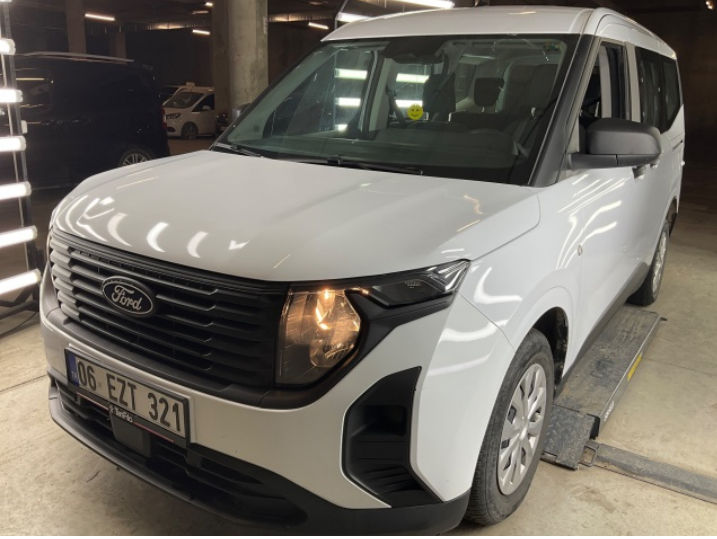
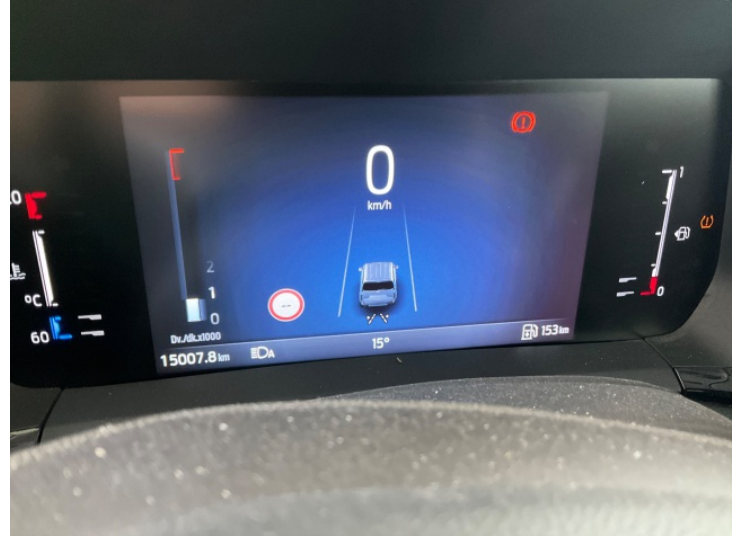
## Araç Resimleri

Kapı, sol ön, Kapı, sol ön > Noktasal Ezik

Tampon, ön, Ön tampon > Küçük Çizik

Motor kaputu, İzolasyon döşemesi > Hasarlı

Motor kaputu, Motor kaputu > Yakıcı Madde Ile Zarar Görmüş

Motor kaputu, Motor kaputu > Taş İzi

Döşemeler/Kapaklar, Pandizot > Sökülmüş-Yok

Döşemeler/Kapaklar, Döşemeler/Kapaklar > Kirlenmiş
