Rapor Tarihi: 18.05.2026 11:11
Rapor No: 06-01-1489408
Mersis No: 0309073518100001

Full Plus Ekspertiz

Plaka	06EZR596	Şanzıman Tipi	Manuel
KM	20583	Yakıt Cinsi	Dizel
Şase	WF02N1ER22RS10523	Motor Gücü	73 kw
Marka	Ford	Motor Hacmi	1499cc
Rengi	BEYAZ	Model	Tourneo Courier
İlk Tescil Tarihi	14-01-2025	Sonraki Muayene Tar.	aN-aN-0NaN
Model Yılı	2024	Araç Tipi	Kombi (Camlıvan**)
Ruhsat Sahibi	TAN OTO	Kapı Sayısı	5 Kapı

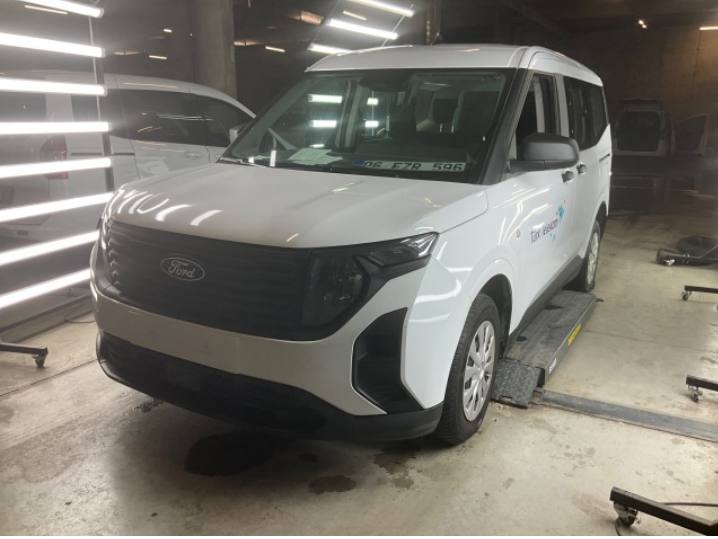
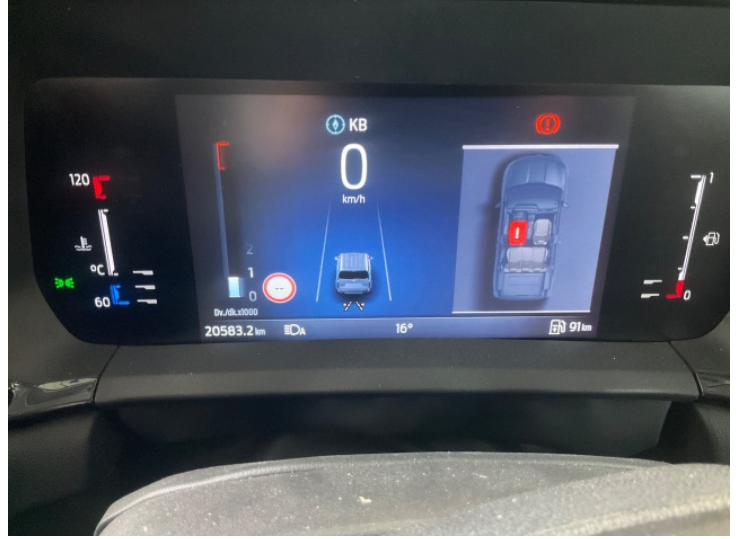
Araç Resimleri

Çizik

Tampon, ön, Ön tampon >
Çizik

Kapı, sağ ön, Kapı, sağ >
Çizik

Tampon, arka, Arka tampon >
Çizik

Bagaj kapağı/kapısı, Bagaj
kapısı > Çizik
