Rapor Tarihi: 05.06.2026 09:39
Rapor No: 06-01-3488108
Mersis No: 0309073518100001

Full Plus Ekspertiz

Plaka	06EZP427	Şanzıman Tipi	Manuel
KM	20191	Yakıt Cinsi	Dizel
Şase	WF02N1ER12RY82248	Motor Gücü	73 kw
Motor Hacmi	1499cc	Marka	Ford
Rengi	BEYAZ	Model	Tourneo Courier
İlk Tescil Tarihi	13-01-2025	Sonraki Muayene Tar.	aN-aN-0NaN
Model Yılı	2024	Araç Tipi	Kombi (Camlıvan**)
Ruhsat Sahibi	TAN OTO	Kapı Sayısı	5 Kapı

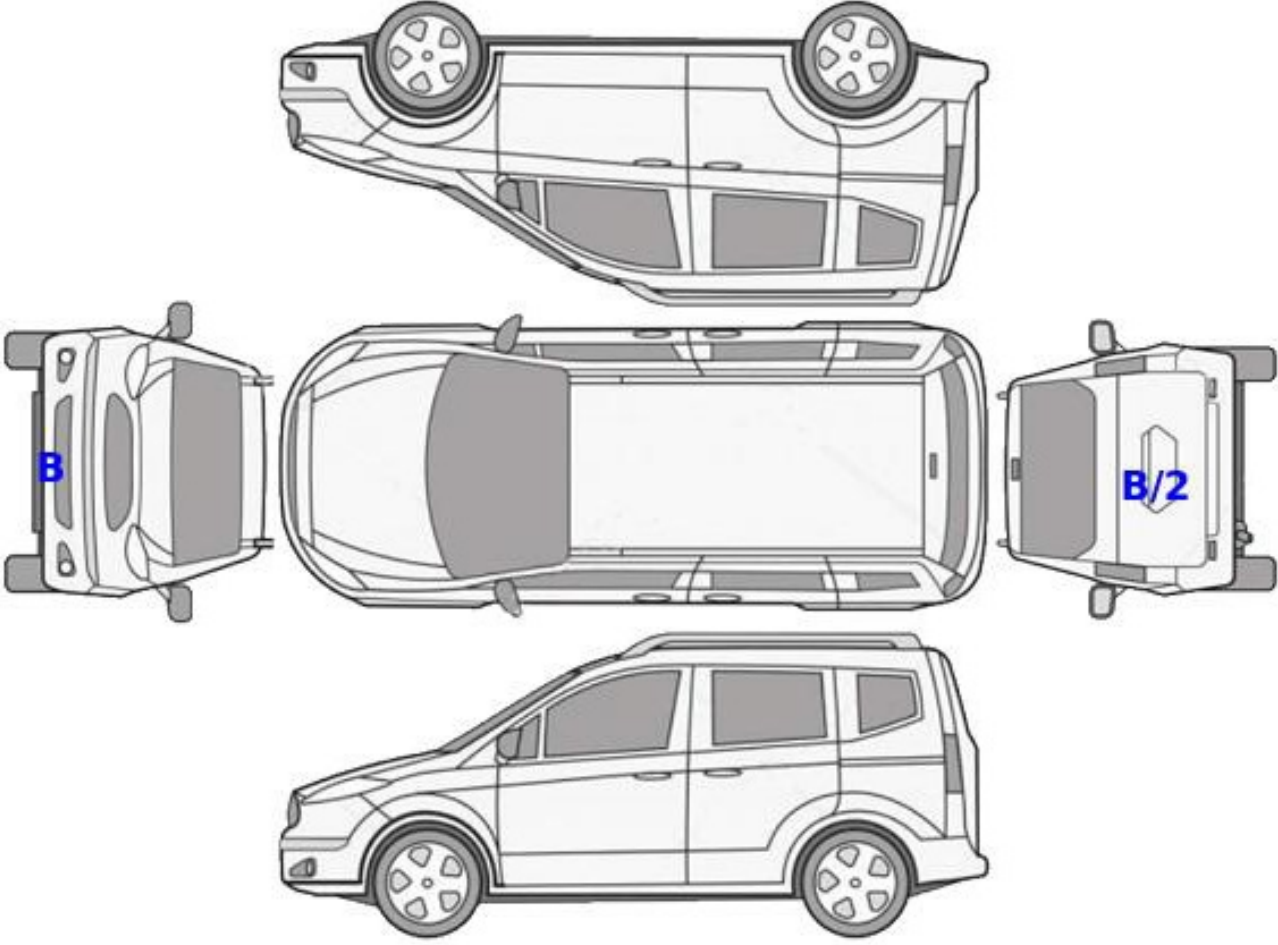
Kaporta Kontrolü(Değişmiş Boyanmış kontrolü)

B: Boyalı

B/2: Lokal Boyalı

D: Değişmiş

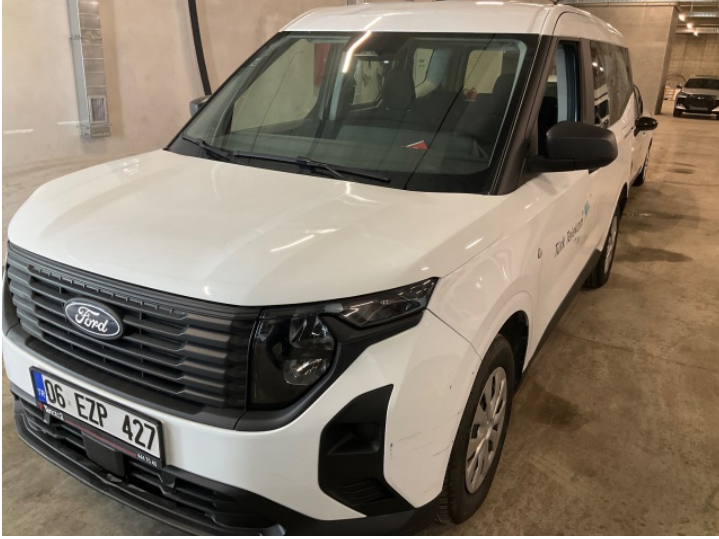
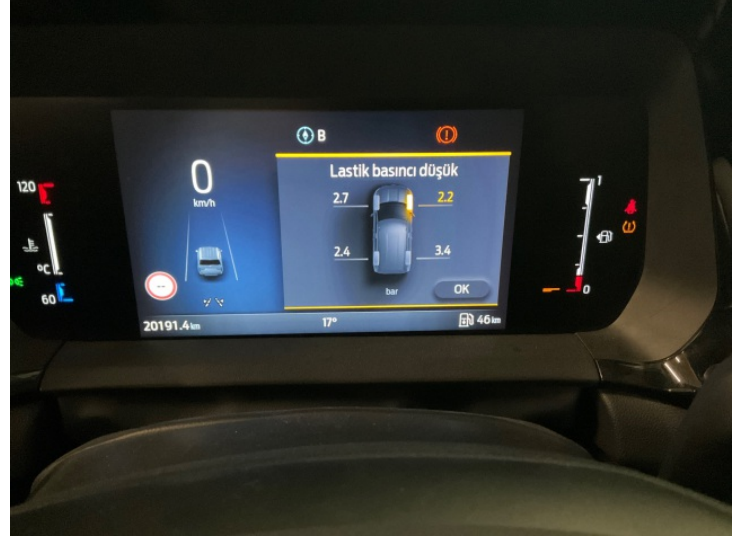
Araç Resimleri

Çizik

Dikiz aynası, sağ, Dış dikiz aynası kapağı > Çizik

Tampon, arka, Arka tampon > Çizik

Döşemeler/Kapaklar, Döşemeler/Kapaklar > Çizik

Vuruk

Bagaj kapağı/kapısı, Bagaj kapısı > Ezik
