# Full Plus Ekspertiz

## 06EZP062

Plaka	06EZP062	Şanzıman Tipi	Manuel
KM	9319	Yakıt Cinsi	Dizel
Şase	WF02N1ER02RY06326	Motor Gücü	73 kw
Marka	Ford	Motor Hacmi	1499cc
Rengi	BEYAZ	Model	Tourneo Courier
İlk Tescil Tarihi	13-01-2025	Sonraki Muayene Tar.	aN-aN-0NaN
Model Yılı	2024	Araç Tipi	Kombi (Camlıvan**)
Ruhsat Sahibi	TAN OTO	Kapı Sayısı	5 Kapı

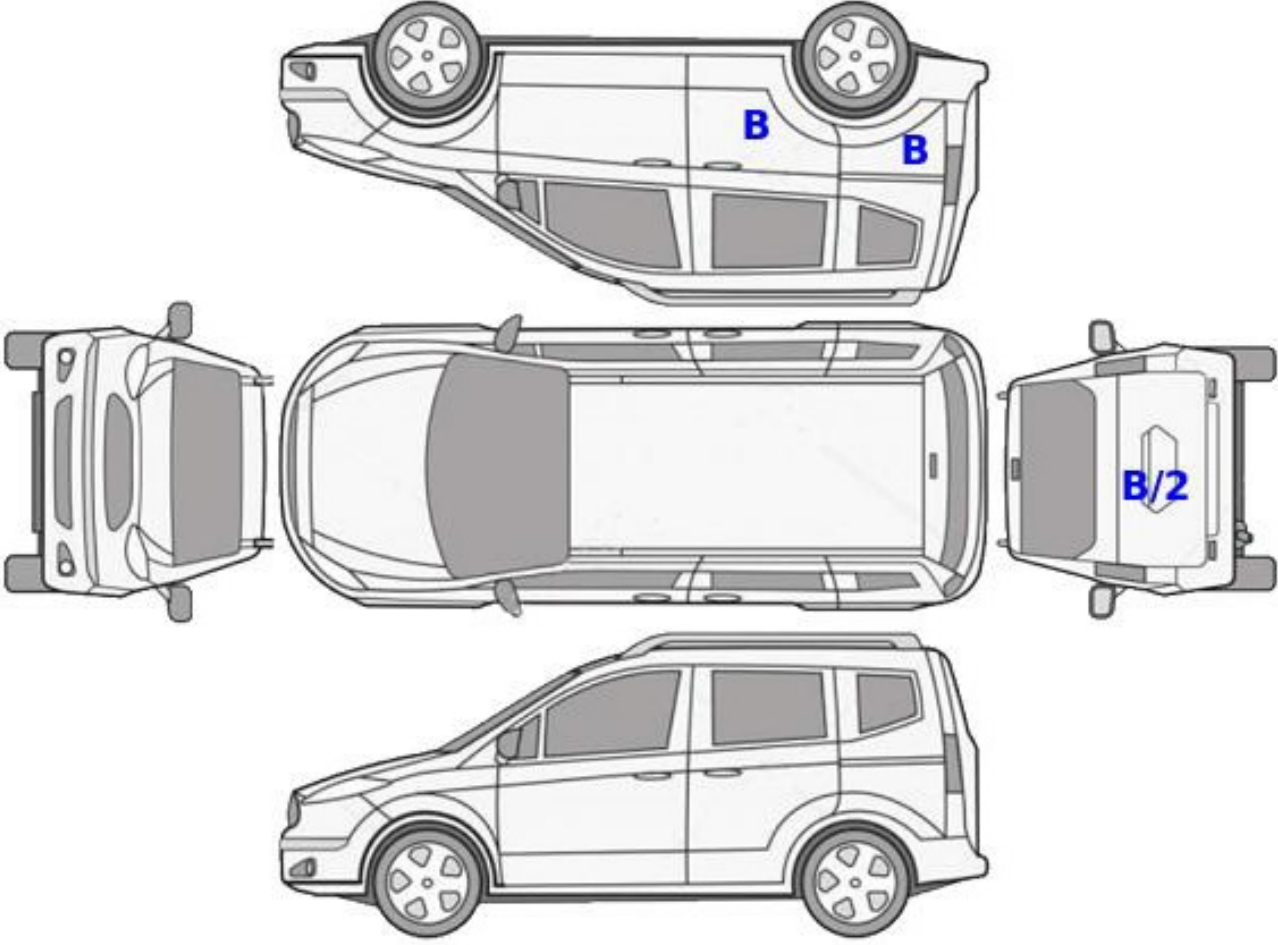
## Kaporta Kontrolü(Değişmiş Boyanmış kontrolü)

**B: Boyalı**

**B/2: Lokal Boyalı**

**D: Değişmiş**

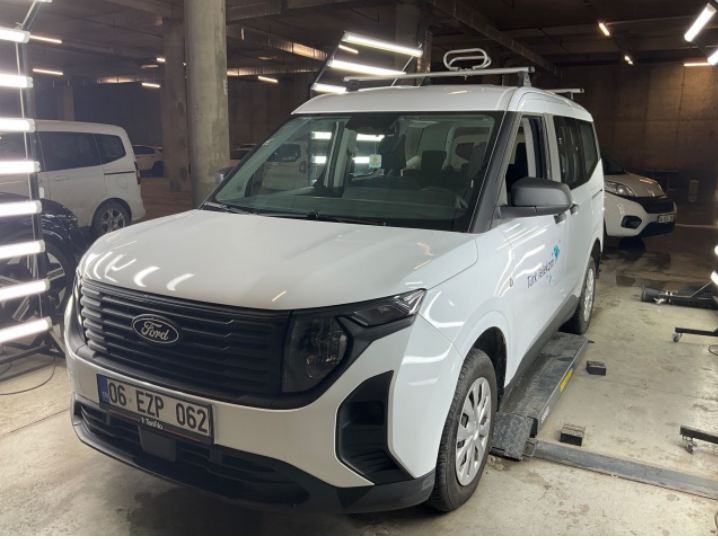
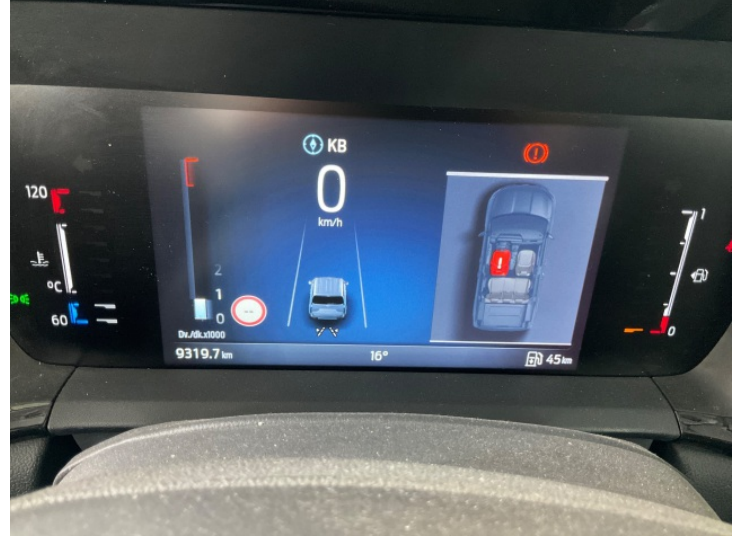
## Araç Resimleri

Tampon, arka, Arka tampon > Çizik

Döşemeler/Kapaklar, Döşemeler/Kapaklar > Çizik

Tampon, ön, Ön tampon > Ezik
