Full Plus Ekspertiz

Plaka	06EZR017	Şanzıman Tipi	Manuel
KM	17192	Yakıt Cinsi	Dizel
Şase	WF02N1ER02RY80670	Motor Gücü	73 kw
Marka	Ford	Motor Hacmi	1499cc
Rengi	BEYAZ	Model	Tourneo Courier
İlk Tescil Tarihi	14-01-2025	Sonraki Muayene Tar.	aN-aN-0NaN
Model Yılı	2024	Araç Tipi	Kombi (Camlıvan**)
Ruhsat Sahibi	TAN OTO	Kapı Sayısı	5 Kapı

Kaporta Kontrolü(Değişmiş Boyanmış kontrolü)

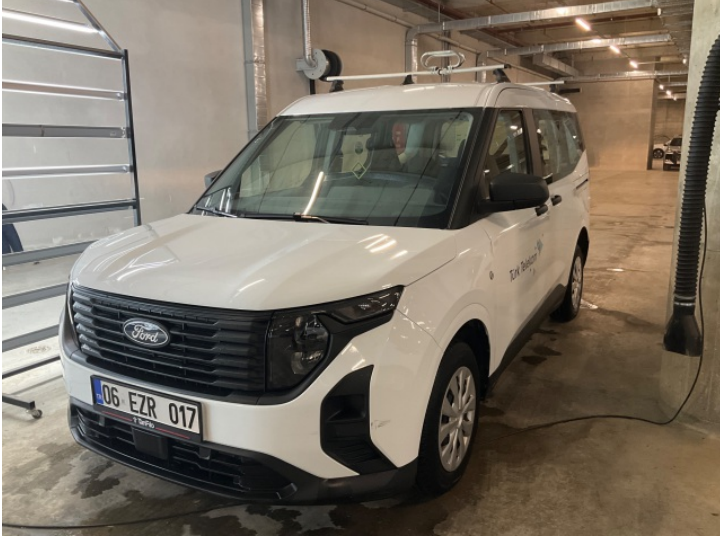
Çizik

Tampon, ön, Ön tampon >
Çizik

Araç değerine etki etmeyecek mini onarım ve- veya pasta cila işlemi ile giderilebilecek vuruks ve çizikler ekspertiz kapsamı dışında tutulmuştur.
