Rapor Tarihi: 17.06.2026 15:48
Rapor No: 06-01-2487845
Mersis No: 0309073518100001

Full Plus Ekspertiz

Plaka	06EZN981	Şanzıman Tipi	Manuel
KM	11040	Yakıt Cinsi	Dizel
Şase	WF02N1ER52RY84956	Motor Gücü	73 kw
Marka	Ford	Motor Hacmi	1499cc
Rengi	BEYAZ	Model	Tourneo Courier
İlk Tescil Tarihi	13-01-2025	Sonraki Muayene Tar.	aN-aN-0NaN
Model Yılı	2024	Araç Tipi	Kombi (Camlıvan**)
Ruhsat Sahibi	GRI	Kapı Sayısı	5 Kapı

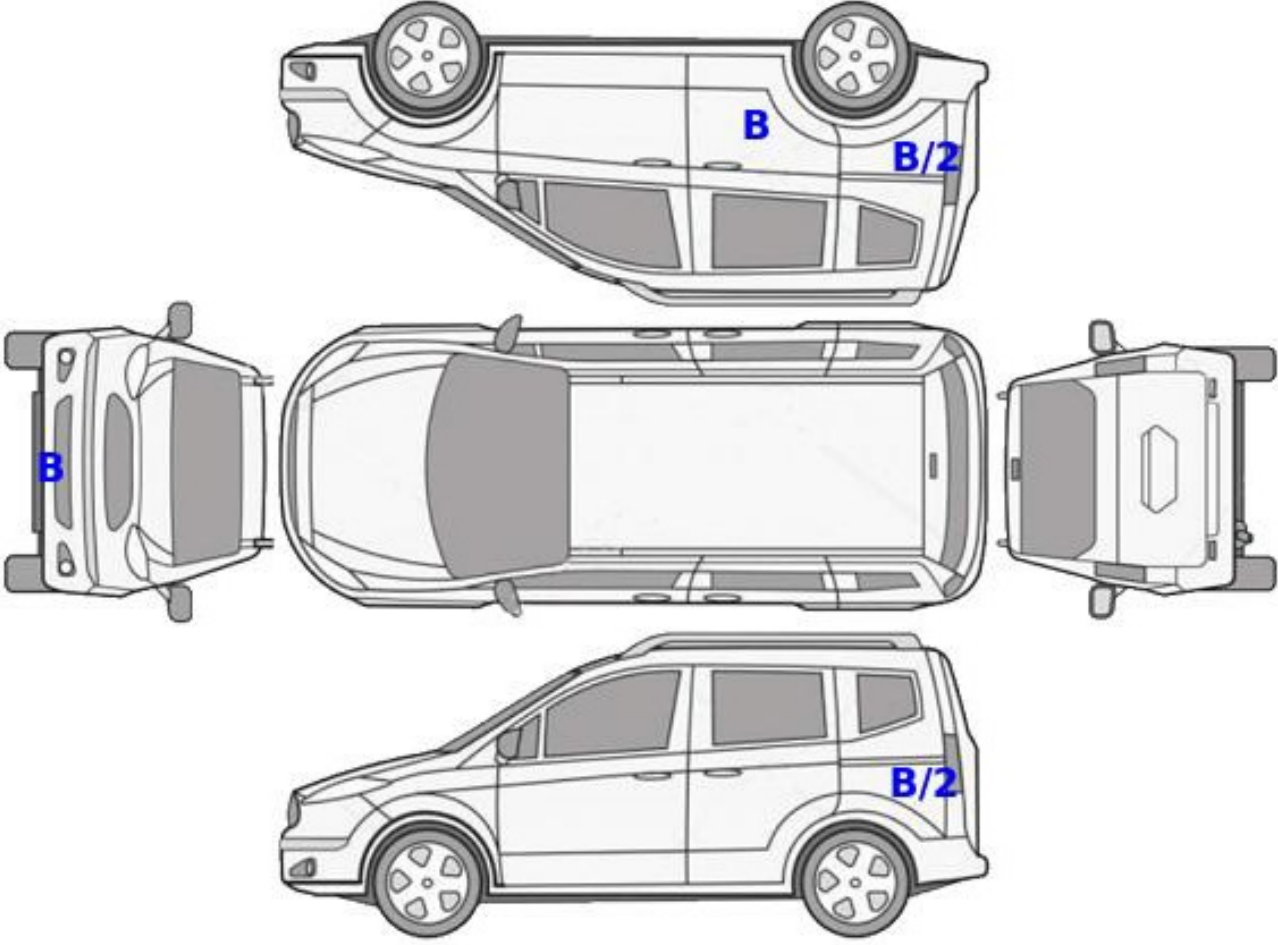
Kaporta Kontrolü(Değişmiş Boyanmış kontrolü)

B: Boyalı

B/2: Lokal Boyalı

D: Değişmiş

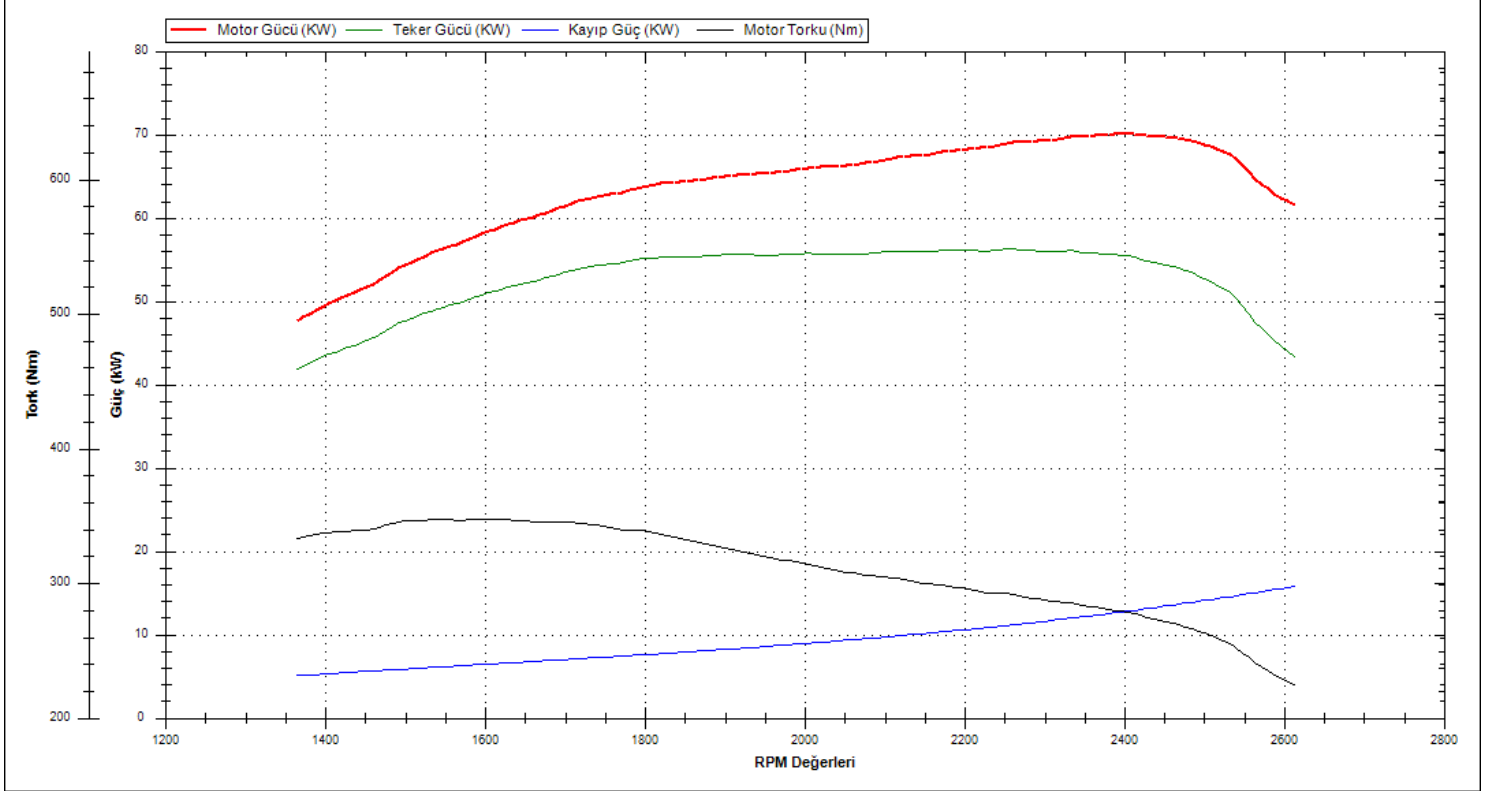
RPM (Devir/dk) Grafiği

Ölçülen Motor Torku 347 NM	Teker Torku 304 NM	Teker Gücü 56 KW	Test Hızı 144 km/h
Ruhsat Verisi Güç 73 KW	Test Sonucu Güç 70 KW	Kayıp Güç 15 KW	Performans % 95,89

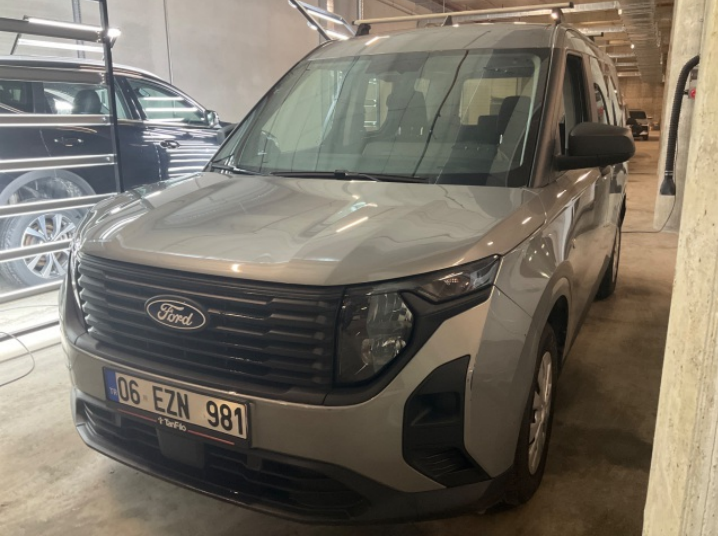
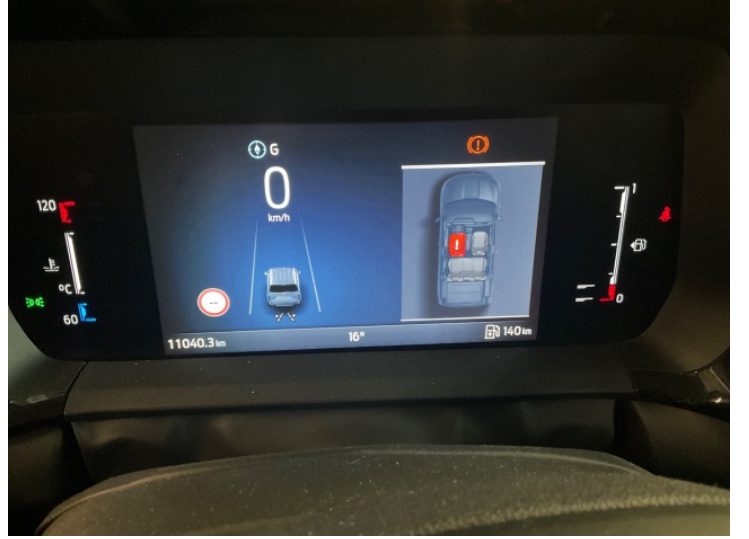
Araç Resimleri

Çizik

Tampon, arka, Arka tampon > Çizik

Muhtelif yerlerde ezik çizik ve hasar mevcut. Genel bakım önerilir.
