# Full Plus Ekspertiz

## 06CIE963

## Araç Bilgileri

| Rengi | BEYAZ | Model | Tourneo Courier |

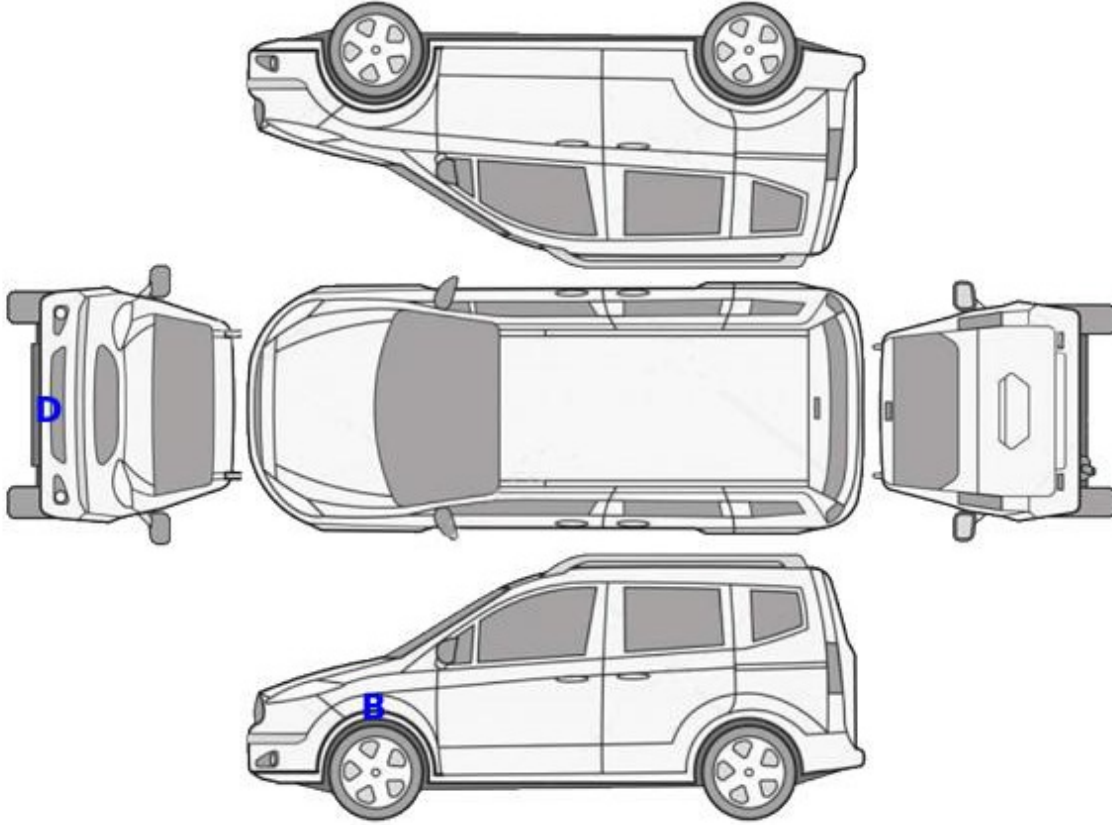
## Kaporta Kontrolü(Değişmiş Boyanmış kontrolü)

B: Boyalı

B/2: Lokal Boyalı

D: Değişmiş

Ön Panel - Değişmiş

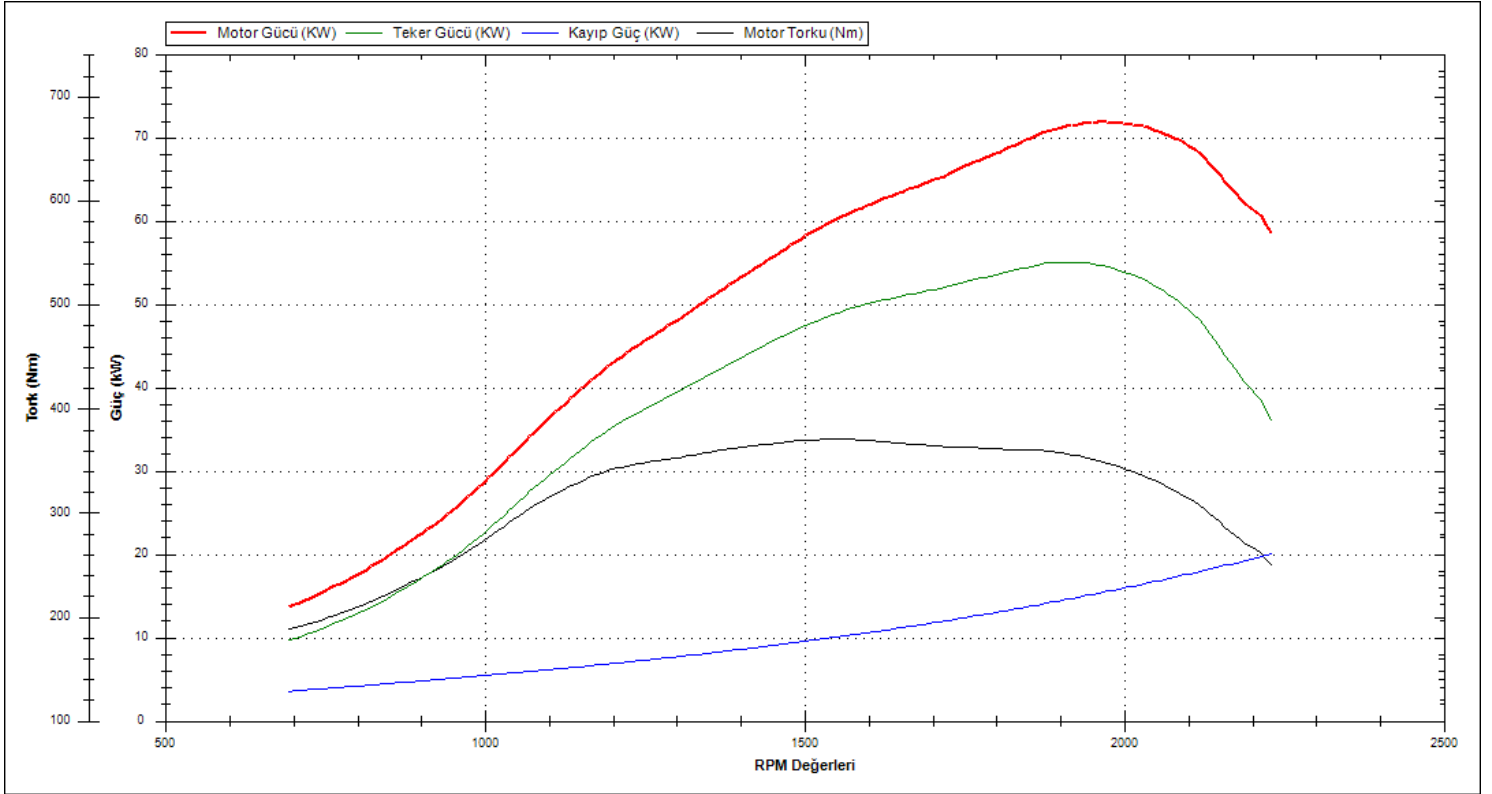
## RPM (Devir/dk) Grafiği

| Ölçülen Motor Torku | Teker Torku | Teker Gücü | Test Hızı |
| 370 | 302 | 55 | 118 |
| Ruhsat Verisi Güç | Test Sonucu Güç | Kayıp Güç | Performans % |
| 73 | 71 | 20 | 97,26 |
