# Full Plus Ekspertiz

## 34FSH590

Müşteri TAN OTO MOTORLU ARAÇLAR TİC.LTD.(MERKEZ  
CHERY)

| Rengi | BEYAZ | Model | Tourneo Courier |

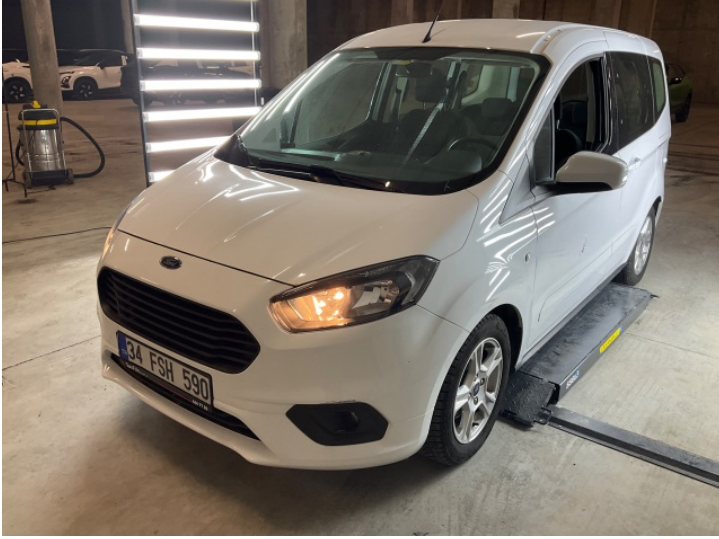
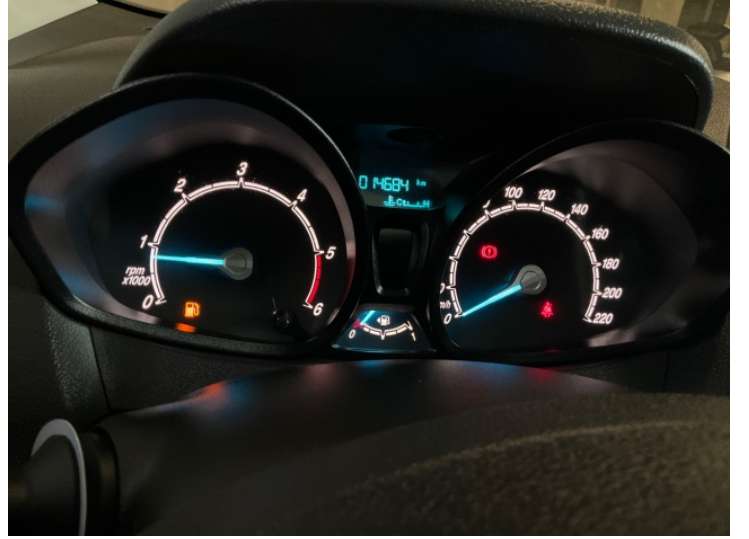
## Araç Resimleri

Dikiz aynası, sağ, Dış dikiz aynası kapağı > Çizik

Tampon, arka, Arka tampon > Çizik

Dikiz aynası, sol, Dış dikiz aynası kapağı > Çizik

Tampon, ön, Ön tampon > Çizik

Tavan, Tavan > Ezik
