# Full Plus Ekspertiz

## 34FSH570

Ford Tourneo Courier 1.5 8V TDCi EcoBlue

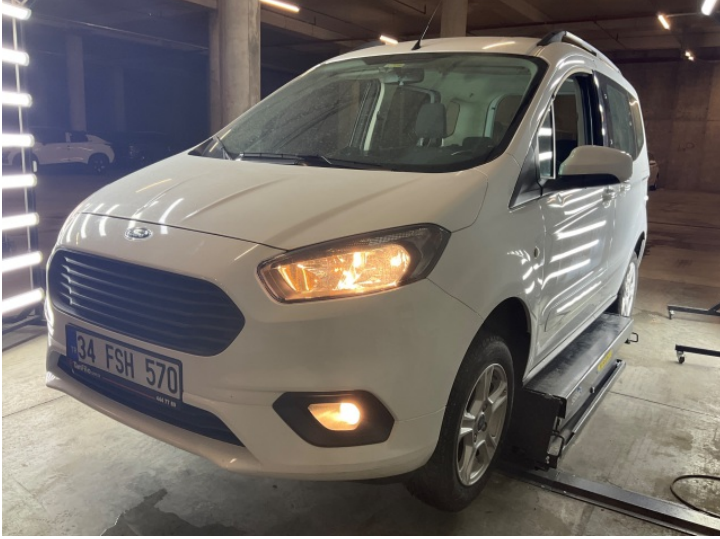
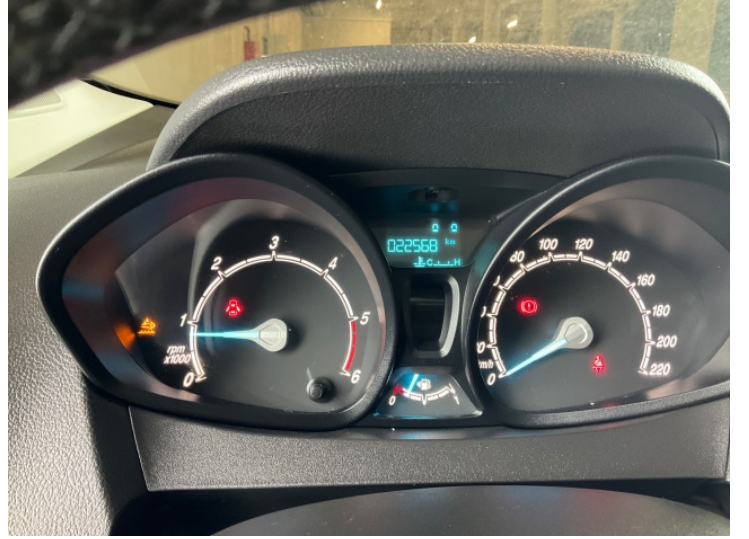
## Araç Resimleri

Kapı, sol ön, Kapı, sol ön > Çizik

Tampon, ön, Ön tampon > Çizik

Dikiz aynası, sağ, Dış dikiz aynası kapağı > Çizik

Kapı, sağ arka, Kapı kolu, dış > Çizik

Kapı, sol ön, Kapıkolu > Çizik
