Rapor Tarihi: 08.05.2025 16:21  
Rapor No: 06-01-1372670  
Mersis No: 0309073518100001

# Full Plus Ekspertiz

## 06CKY407

| Rengi | BEYAZ | Model | Tourneo Courier |

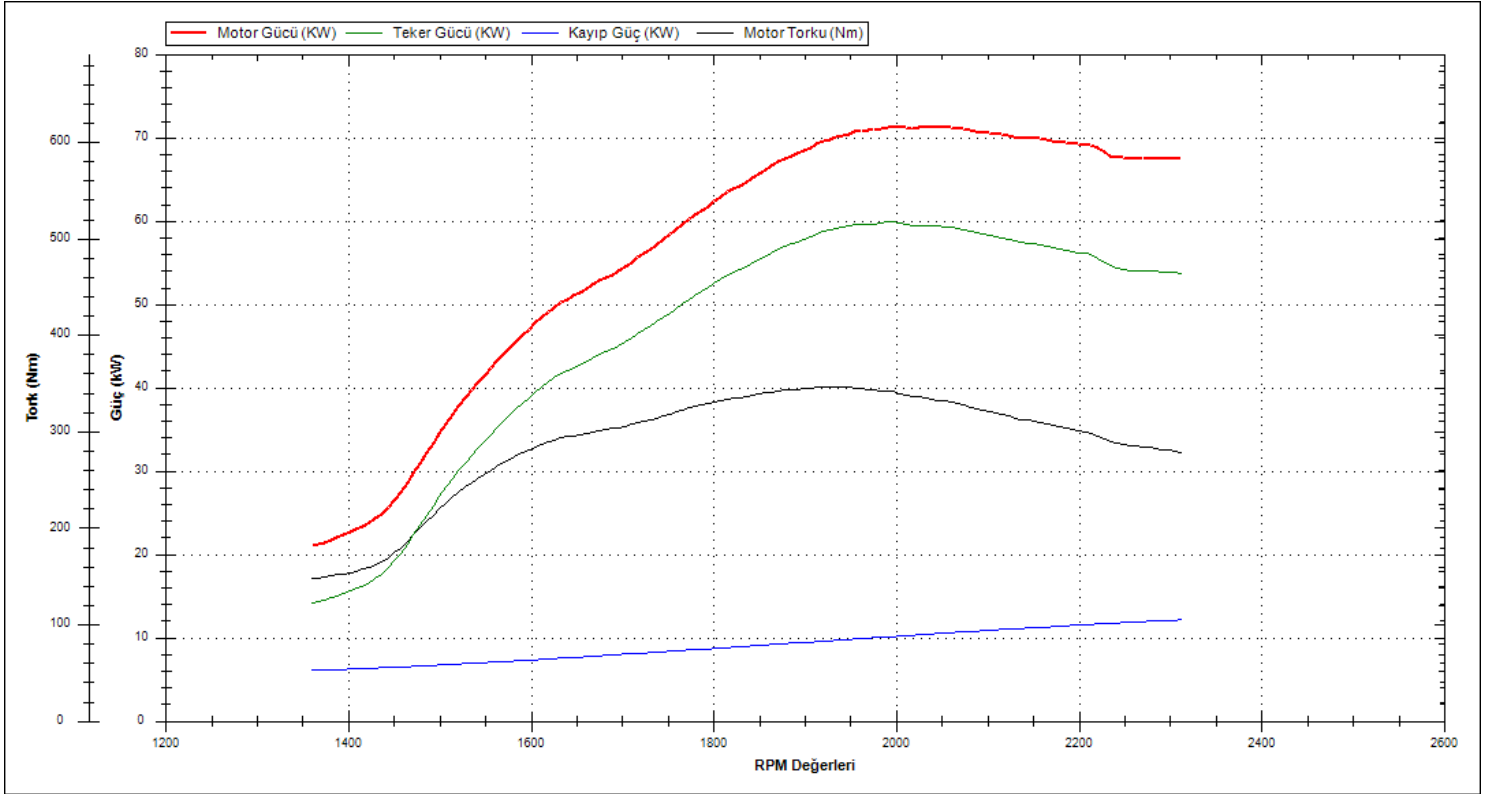
## RPM (Devir/dk) Grafiği

| Ölçülen Motor Torku | Teker Torku | Teker Gücü | Test Hızı |
| 345 | 291 | 59 | 119 |
| Ruhsat Verisi Güç | Test Sonucu Güç | Kayıp Güç | Performans % |
| 73 | 71 | 12 | 97,26 |
