Rapor Tarihi: 28.05.2025 17:25 Bayi No: 0603 Sayfa: 1/9  
Rapor No: 06-03-1378901 Araç Giriş Tarihi: 28.05.2025 16:49 Araç Çıkış Tarihi: 28.05.2025 17:25  
Mersis No: 0309073518100001

# Full Plus Ekspertiz

## 06CİF024

| Rengi | BEYAZ | Model | Tourneo Courier |

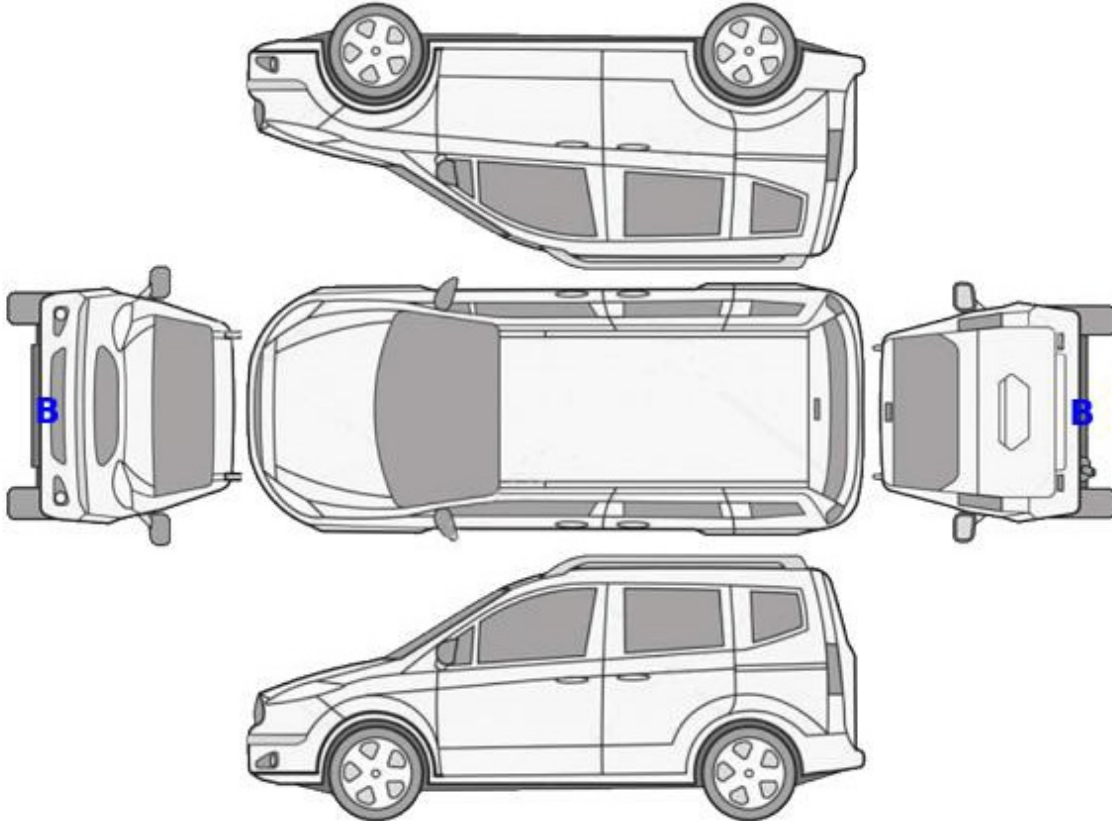
## Kaporta Kontrolü(Değişmiş Boyanmış kontrolü)

B: Boyalı

B/2: Lokal Boyalı

D: Değişmiş

Sol ön çamurluk püskürtme boya ve boya akıntısı mevcut. Akü değerleri görülemediği için akü testi yapılamamıştır. Sol ön kapıda etiket sökme izleri mevcuttur. Sol arka çamurlukta maskeleme boya hatası mevcuttur. Araçta harici duman çıkışı mevcut.

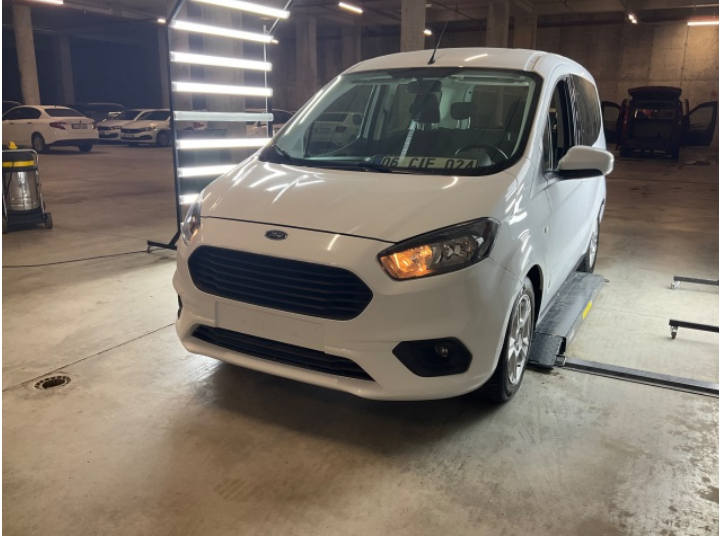
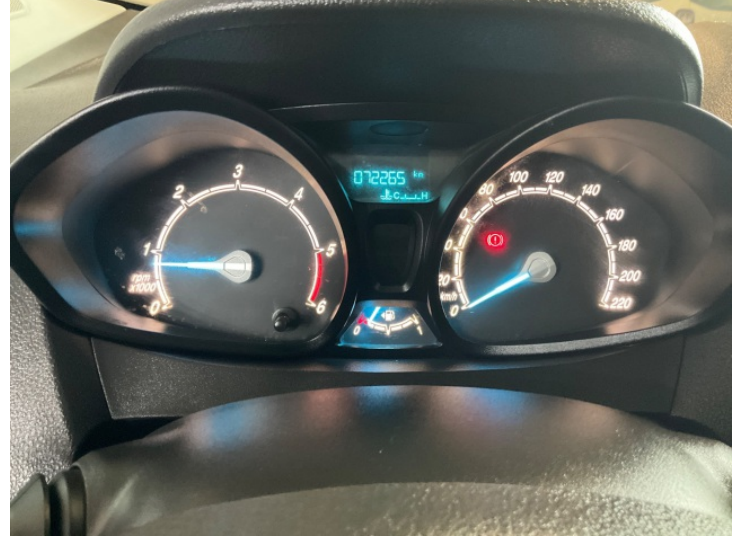
## Araç Resimleri

Marşbiyel, sol, Marşbiyel plastiği, sol > Çizik

Marşbiyel, sağ, Marşbiyel plastiği, sağ > Çizik

Kapı, sağ ön, Kapı, sağ ön > Çizik

Çamurluk, sağ arka, Çamurluk, sağ arka > Ezik

Tampon, arka, Arka tampon > Ezik
