| Rapor No: | 06-01-1379331 | Araç Giriş Tarihi: | 30.05.2025 09:28 | Araç Çıkış Tarihi: | 30.05.2025 10:28 |

# Full Plus Ekspertiz

## 34DTY981

| Rengi | BEYAZ | Model | Tourneo Courier |

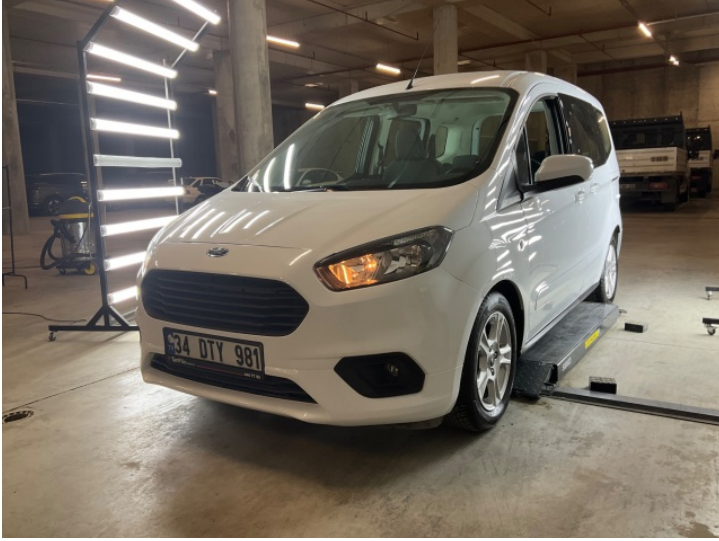
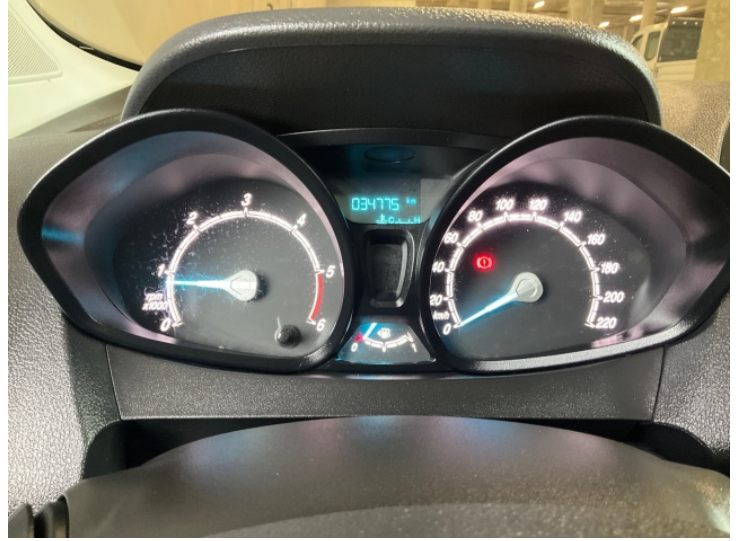
## Araç Resimleri

Bagaj kapağı/kapısı, Bagaj kapısı > Çizik

Marşbiyel, sol, Marşbiyel plastiği, sol > Çizik

Kapı, sağ arka, Kapı, sağ arka > Çizik
