Rapor Tarihi: 11.06.2025 13:49 Bayi No: 0601 Sayfa: 1/10  
Rapor No: 06-01-1382017 Araç Giriş Tarihi: 11.06.2025 13:01 Araç Çıkış Tarihi: 11.06.2025 13:49  
Mersis No: 0309073518100001

# Full Plus Ekspertiz

## 06CIE983

| Rengi | BEYAZ | Model | Tourneo Courier |

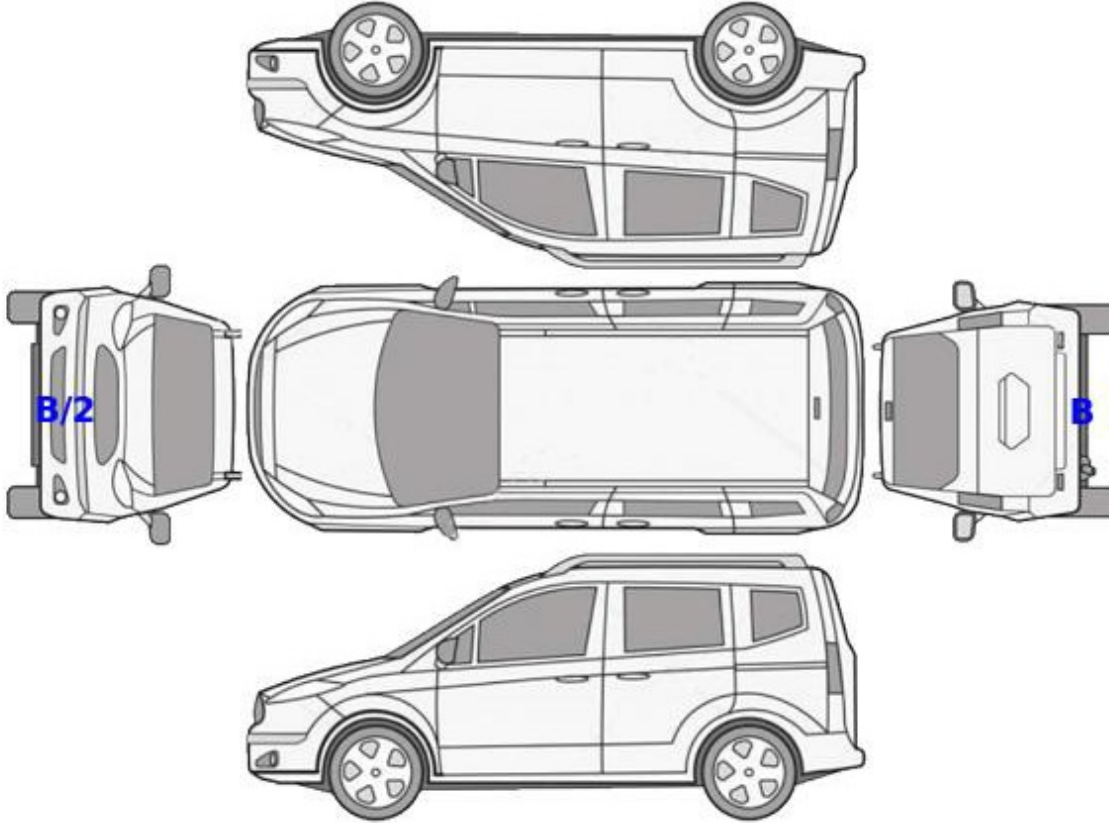
## Kaporta Kontrolü(Değişmiş Boyanmış kontrolü)

B: Boyalı

B/2: Lokal Boyalı

D: Değişmiş

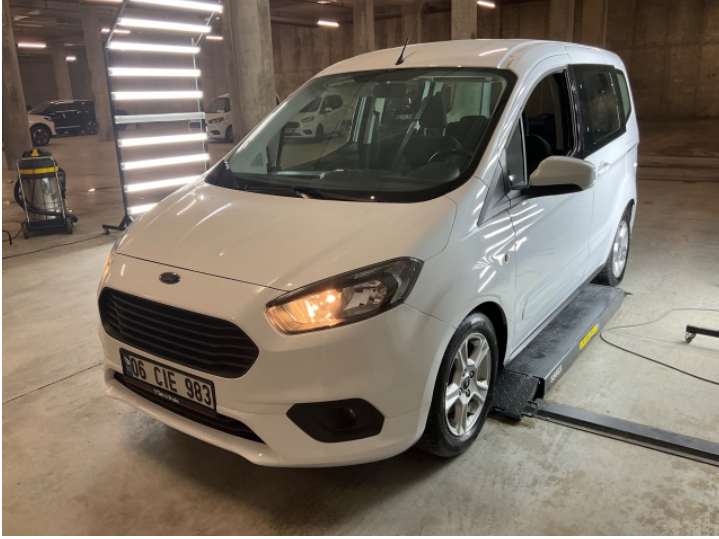
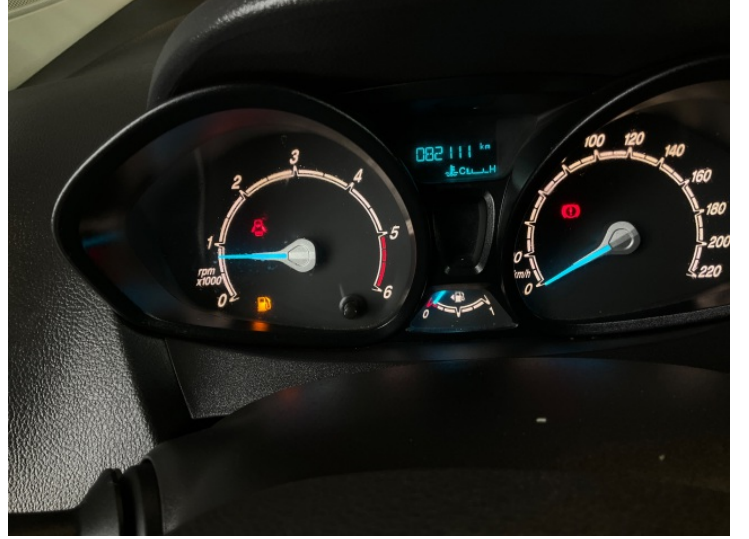
## Araç Resimleri

Dikiz aynası, sol, Dış dikiz aynası kapağı > Çizik

Dikiz aynası, sağ, Dış dikiz aynası kapağı > Çizik
