# Full Plus Ekspertiz

## 06CIE954

| Rengi | BEYAZ | Model | Tourneo Courier |

## Kaporta Kontrolü(Değişmiş Boyanmış kontrolü)

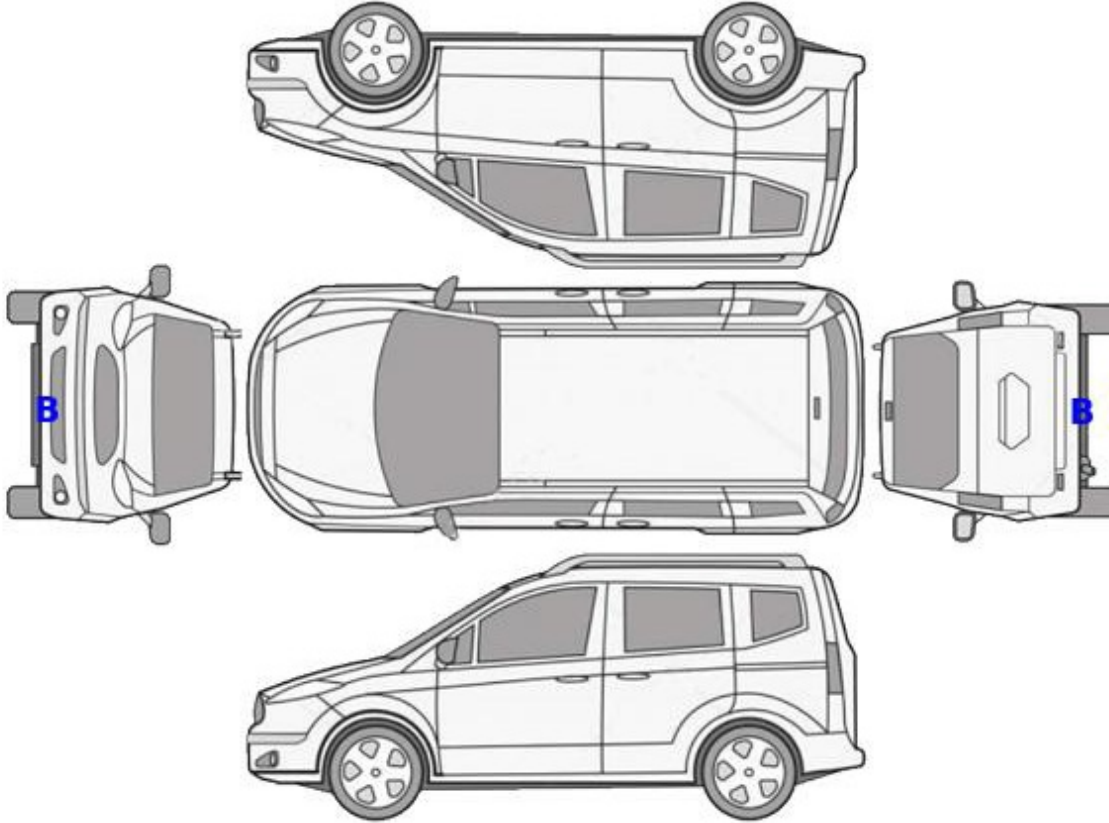
B: Boyalı

B/2: Lokal Boyalı

D: Değişmiş

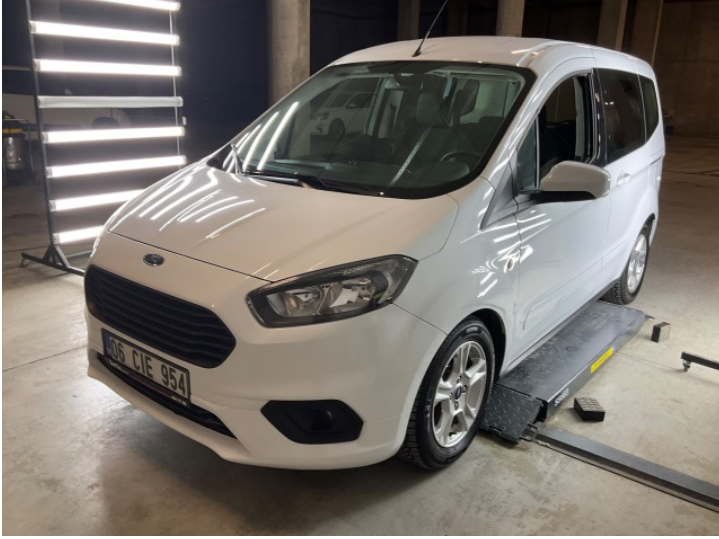
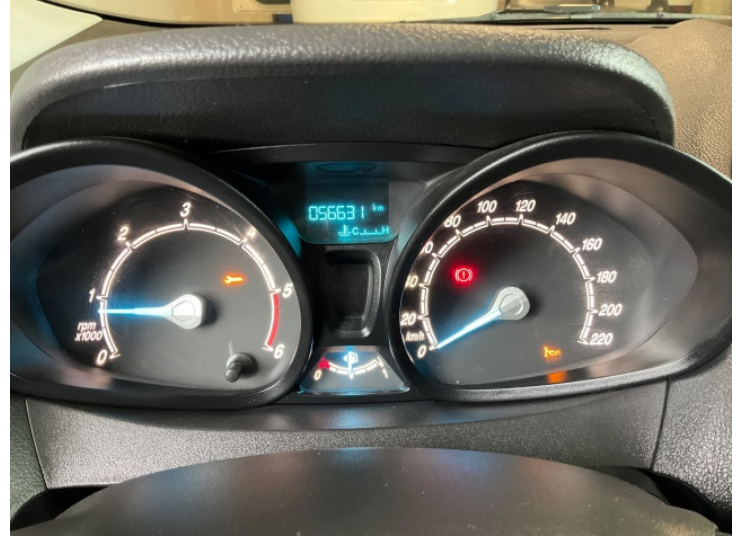
## Araç Resimleri

| | Durum | Notlar |
|---|---|---|
| Araç Kaporta Aksamı | | Ezik, ve çizikler mevcut. |

Marşbiyel, sol, Marşbiyel plastiği, sol > Çizik

Kaporta, B-direk, sağ > Çizik
