# Full Plus Ekspertiz

## 06CKY416

## Araç Bilgileri

| Rengi | BEYAZ | Model | Tourneo Courier |

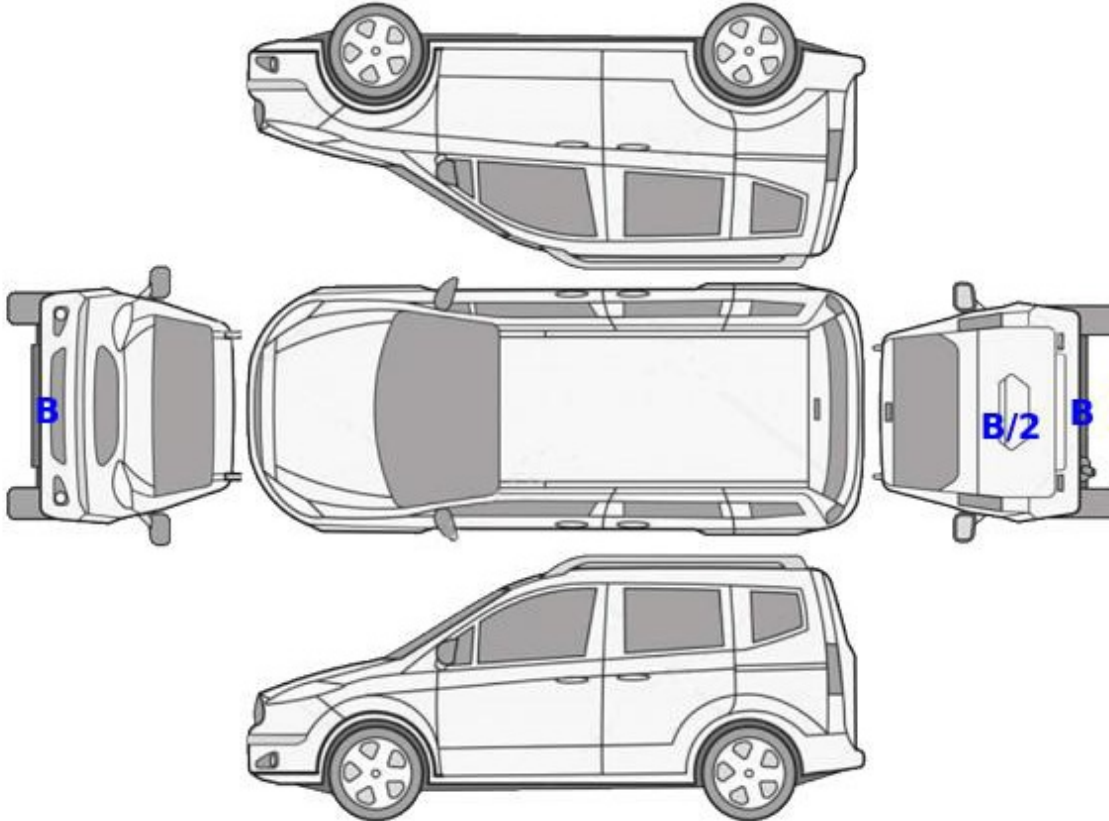
## Kaporta Kontrolü(Değişmiş Boyanmış kontrolü)

B: Boyalı

B/2: Lokal Boyalı

D: Değişmiş

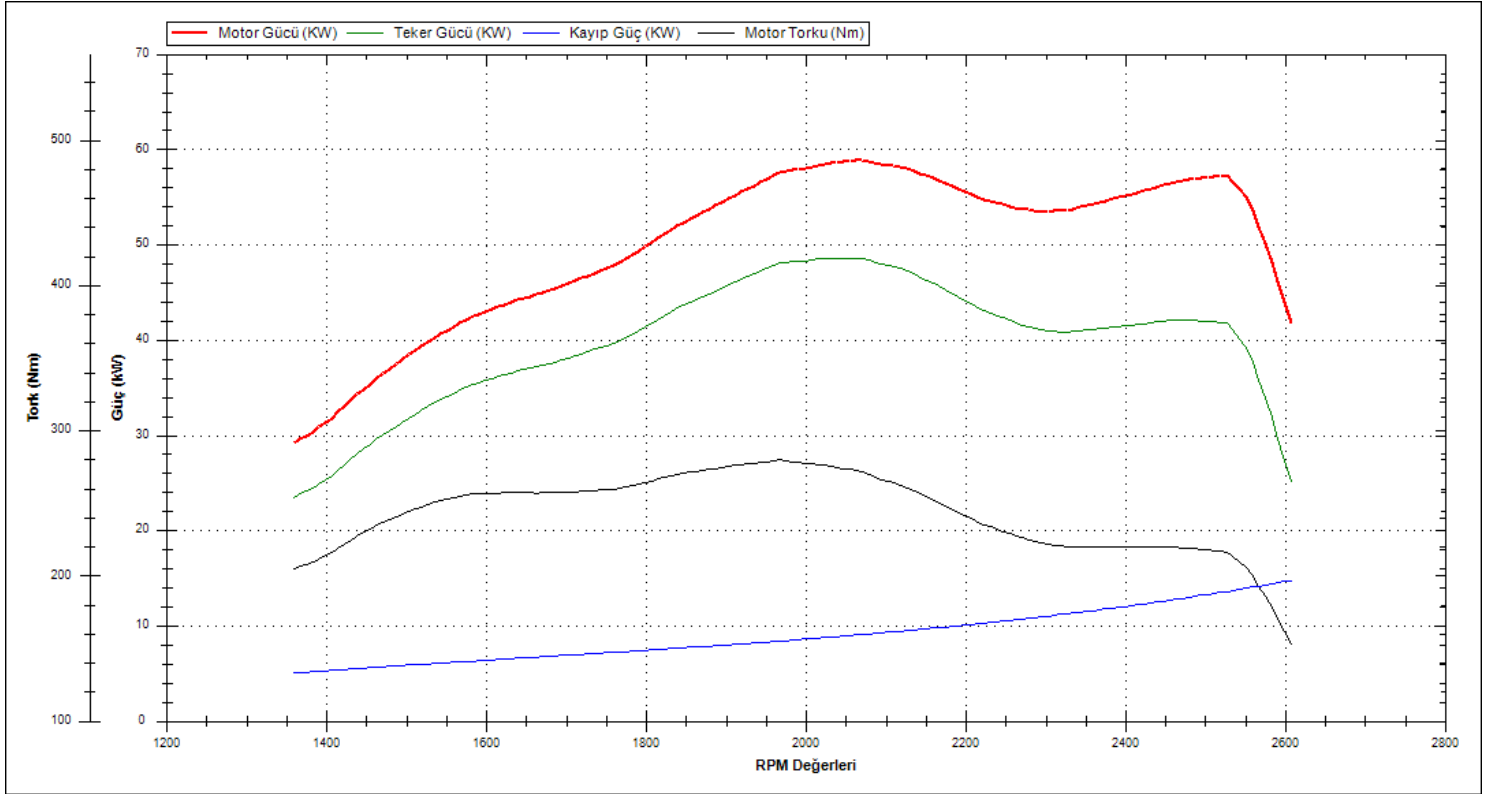
## RPM (Devir/dk) Grafiği

## Dinamometre Ölçüm Değerleri

| Ölçülen Motor Torku | Teker Torku | Teker Gücü | Test Hızı |
| 279 | 233 | 48 | 124 |
| Ruhsat Verisi Güç | Test Sonucu Güç | Kayıp Güç | Performans % |
| 73 | 58 | 14 | 79,45 |
