Rapor Tarihi: 22.08.2025 15:59 Bayi No: 0601 Sayfa: 1/11  
Rapor No: 06-01-1408156 Araç Giriş Tarihi: 22.08.2025 15:10 Araç Çıkış Tarihi: 22.08.2025 15:59  
Mersis No: 0309073518100001

# Full Plus Ekspertiz

## 06CMF663

| Rengi | BEYAZ | Model | Tourneo Courier |

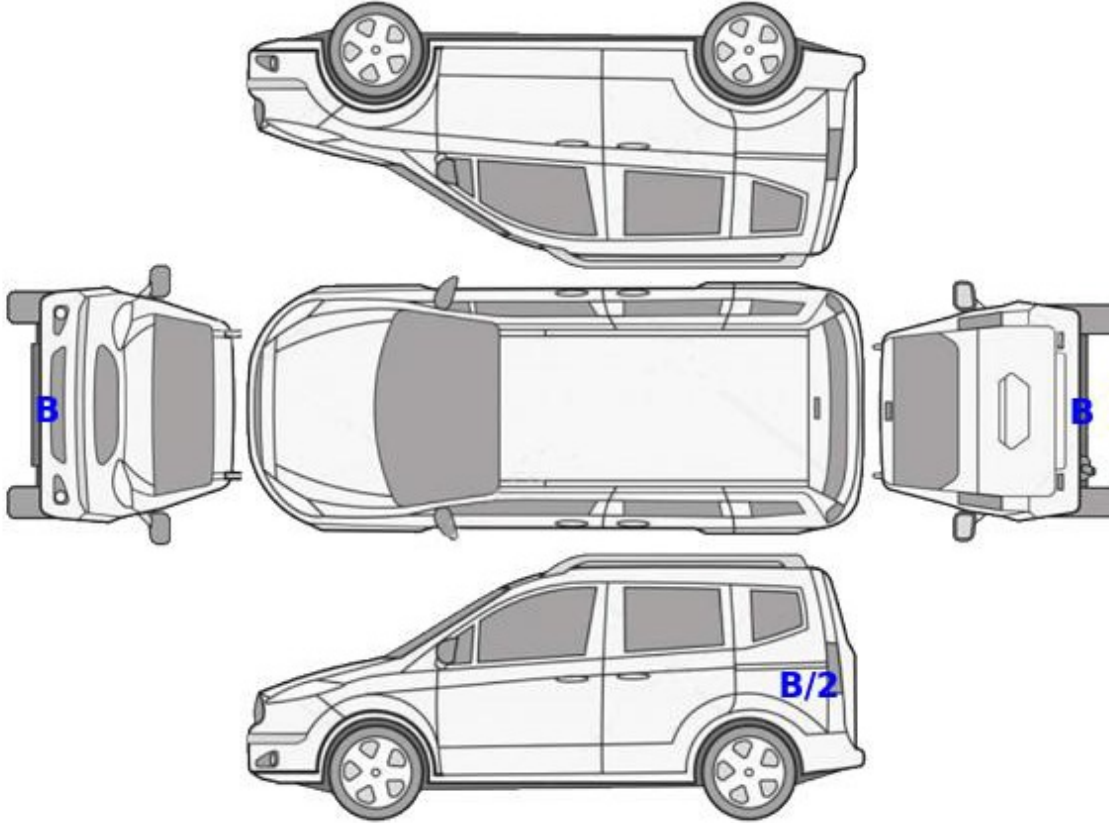
## Kaporta Kontrolü(Değişmiş Boyanmış kontrolü)

B: Boyalı

B/2: Lokal Boyalı

D: Değişmiş

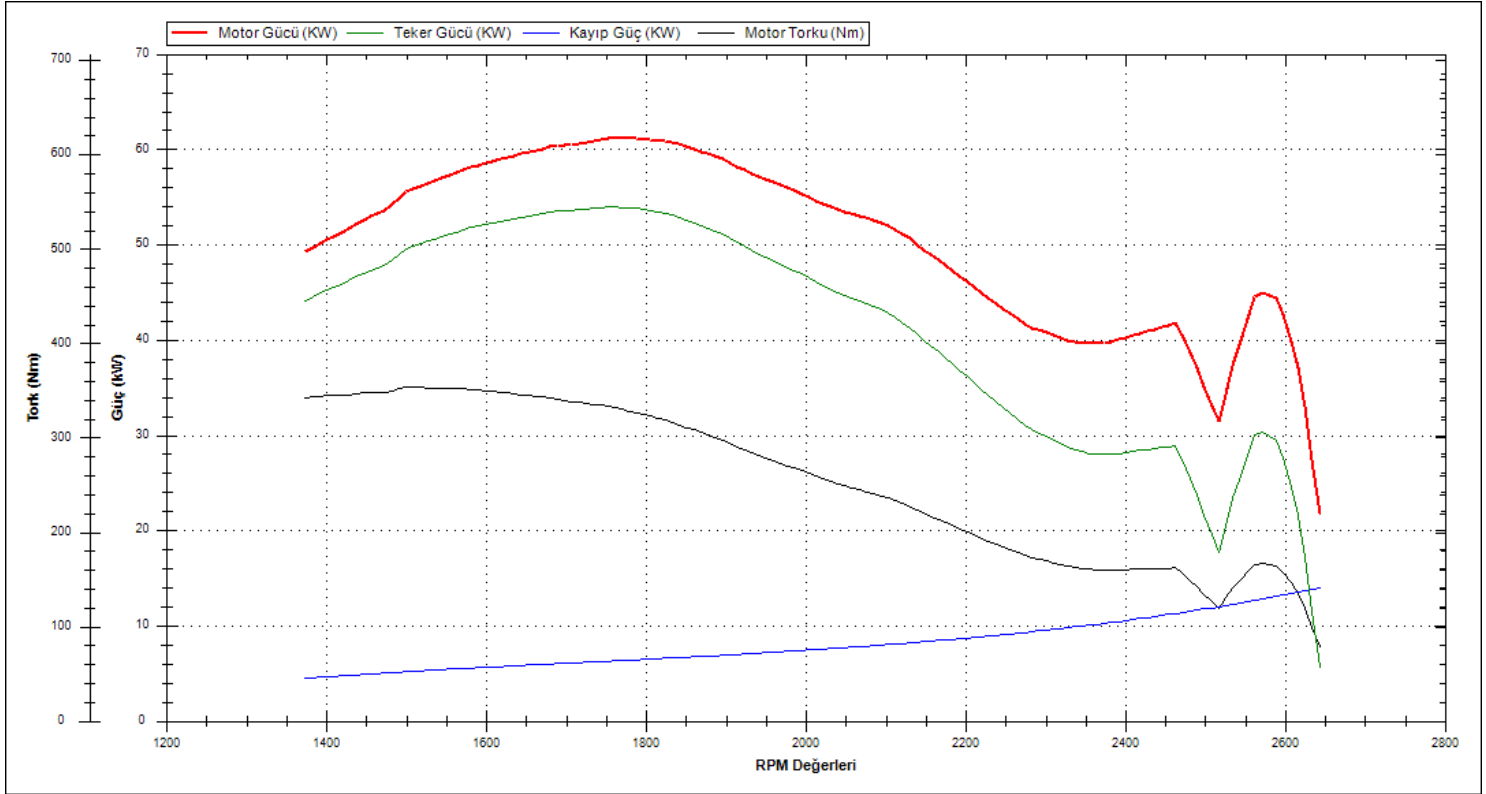
## RPM (Devir/dk) Grafiği

| Ölçülen Motor Torku | Teker Torku | Teker Gücü | Test Hızı |
| 353 | 315 | 53 | 105 |
| Ruhsat Verisi Güç | Test Sonucu Güç | Kayıp Güç | Performans % |
| 73 | 61 | 13 | 83,56 |

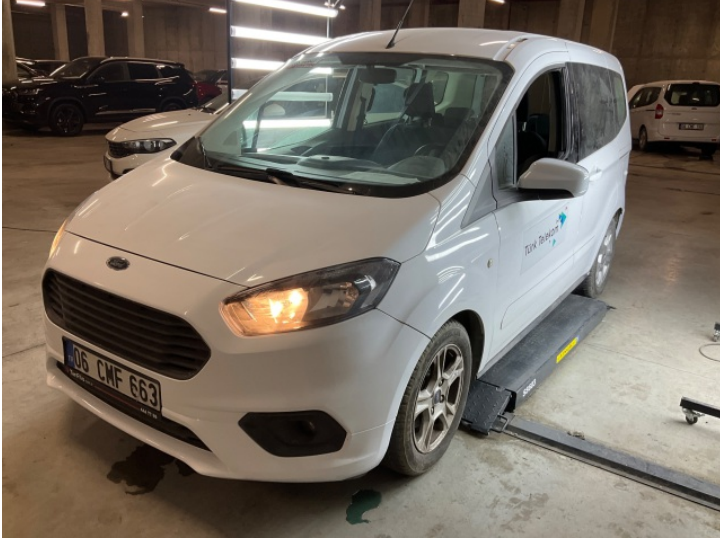
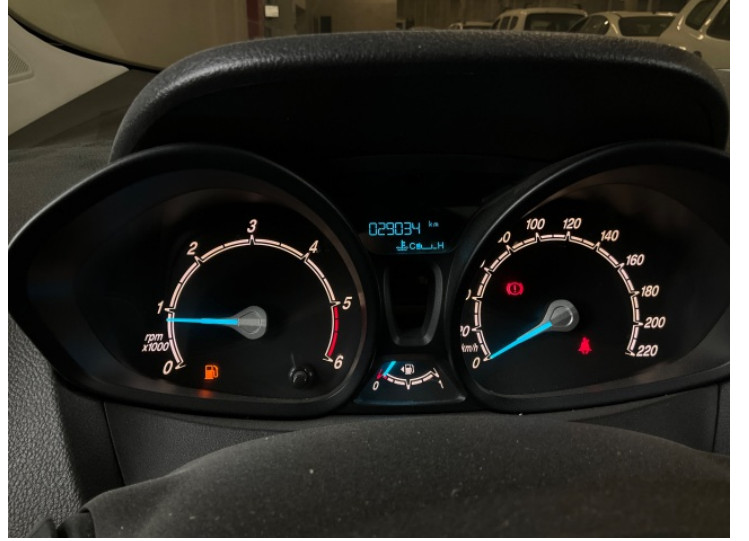
## Araç Resimleri

Bagaj kapağı/kapısı, Bagaj kapısı > Çizik

Çamurluk, sol arka, Çamurluk, sol arka > Çizik

Motor kaputu, Motor kaputu > Çizik
