# Full Plus Ekspertiz

## 06CME446

| Rengi | BEYAZ | Model | Tourneo Courier |

## Kaporta Kontrolü(Değişmiş Boyanmış kontrolü)

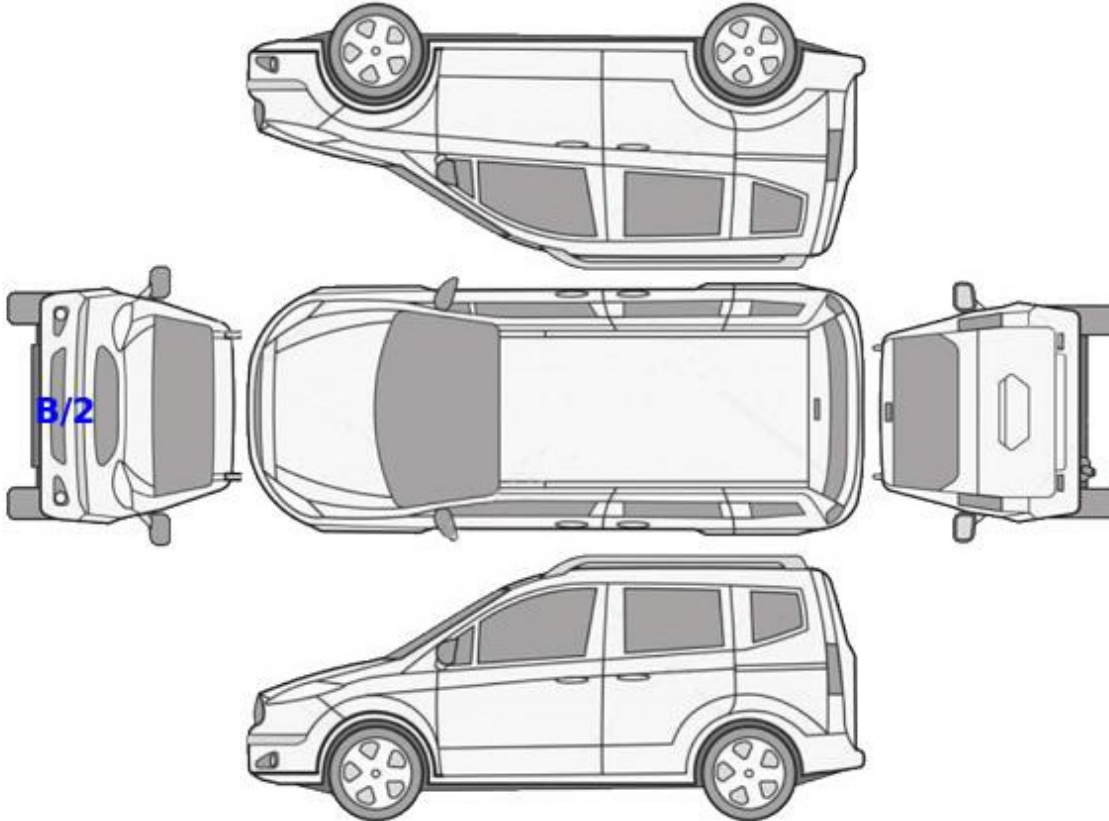
B: Boyalı

B/2: Lokal Boyalı

D: Değişmiş

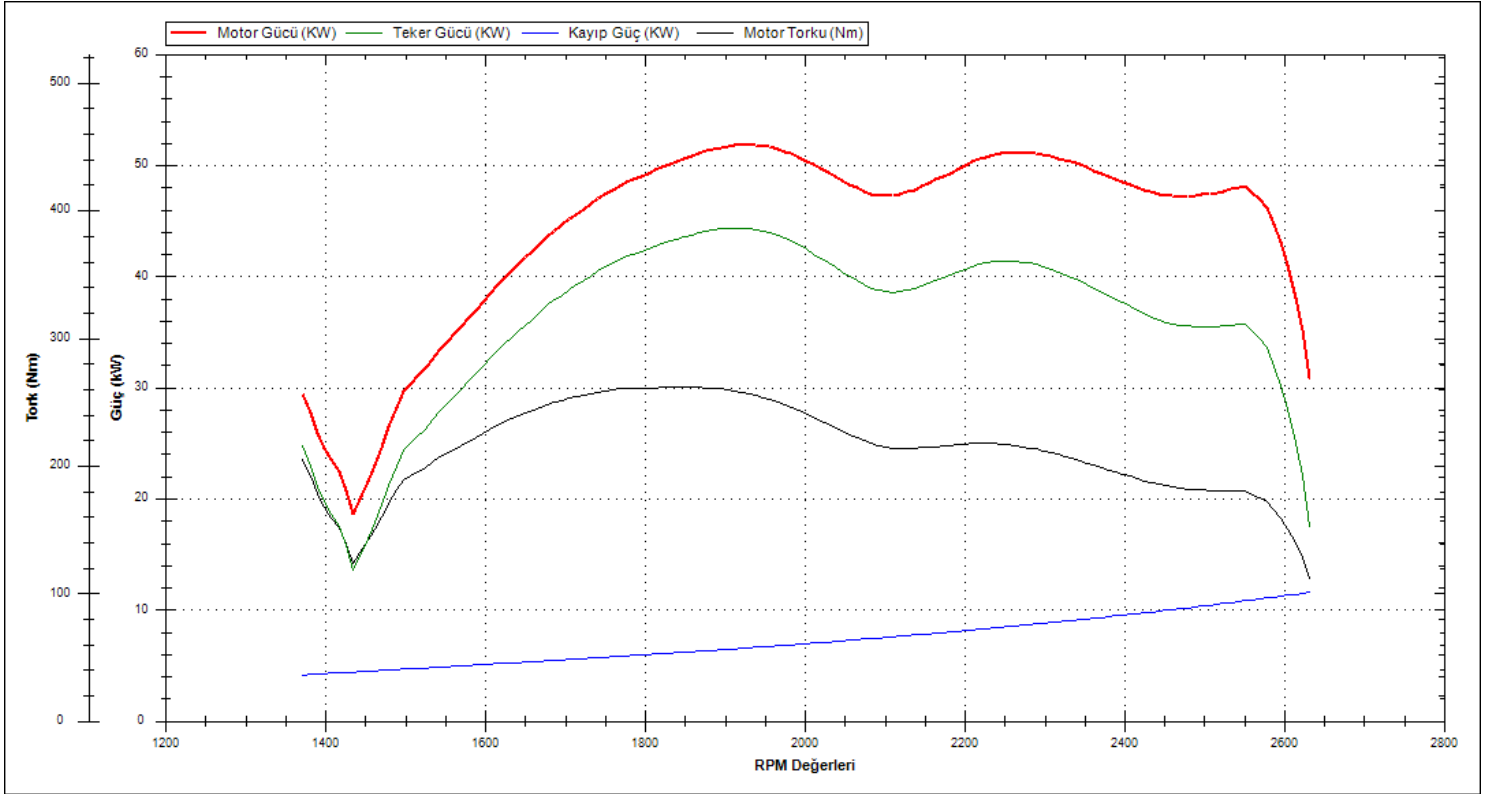
## RPM (Devir/dk) Grafiği

| Ölçülen Motor Torku | Teker Torku | Teker Gücü | Test Hızı |
| 260 | 224 | 44 | 115 |
| 73 | 51 | 11 | 69,86 |
