# Full Plus Ekspertiz

## 06CHD728

| Rengi | BEYAZ | Model | Tourneo Courier |

## Kaporta Kontrolü(Değişmiş Boyanmış kontrolü)

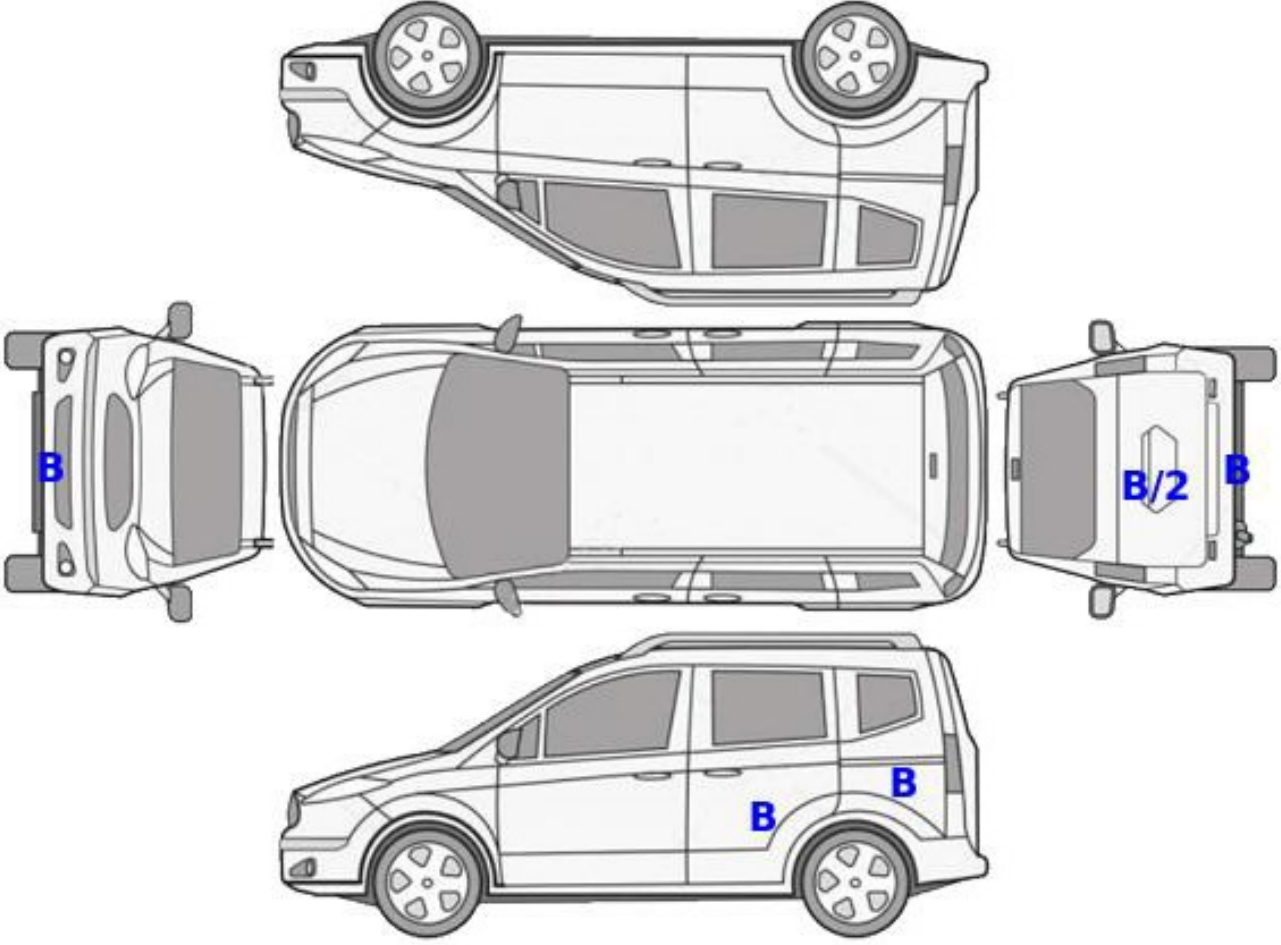
**B: Boyalı**

**B/2: Lokal Boyalı**

**D: Değişmiş**

| | Durum | Notlar |
|---|---|---|
| Araç Kaporta Aksamı | | Standart dışı onarım , taş izi, ezik ve çizikler mevcut |

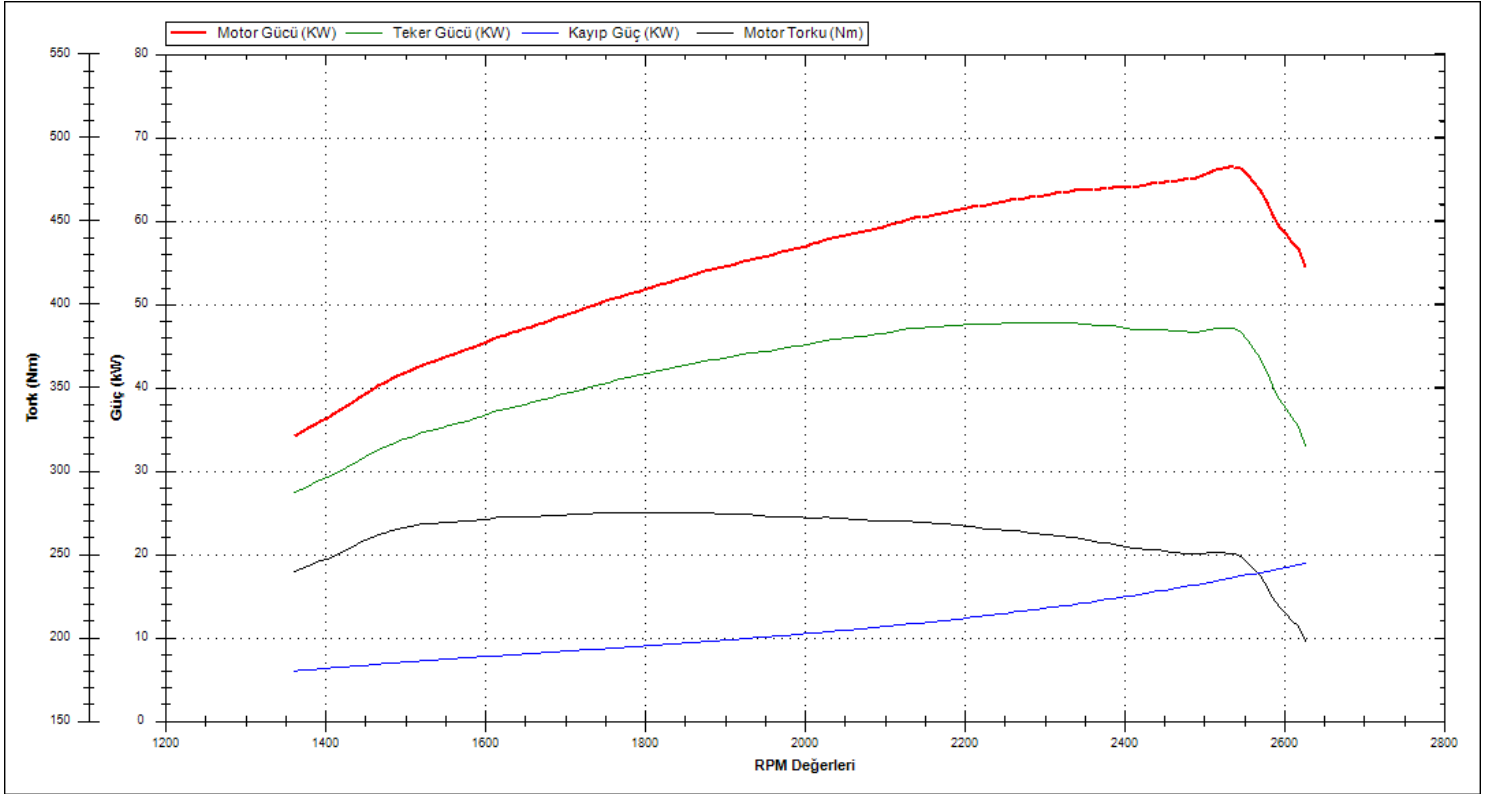
## RPM (Devir/dk) Grafiği

| Ölçülen Motor Torku | Teker Torku | Teker Gücü | Test Hızı |
| 274 | 221 | 47 | 152 |
| Ruhsat Verisi Güç | Test Sonucu Güç | Kayıp Güç | Performans % |
| 73 | 66 | 18 | 90,41 |

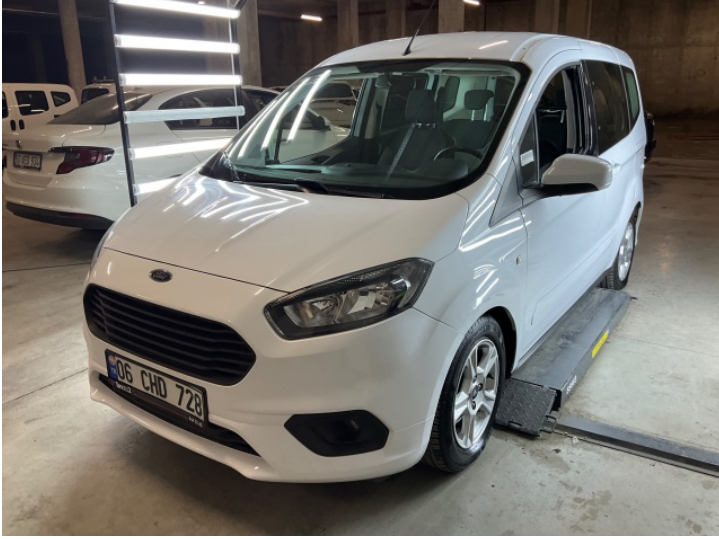
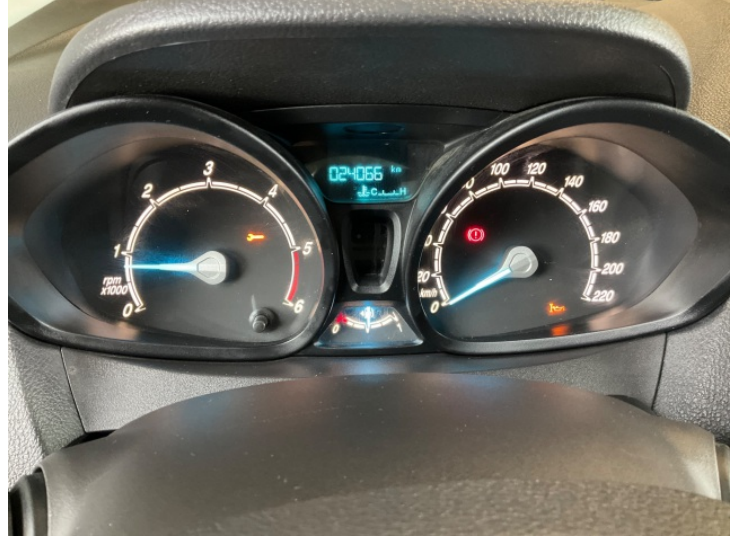
## Araç Resimleri

## Çizik

Marşbiyel, sağ, Marşbiyel plastiği, sağ > Çizik

Tampon, arka, Arka tampon > Çizik
