Rapor Tarihi: 02.09.2025 16:23 Bayi No: 0601 Sayfa: 1/12  
Rapor No: 06-01-1412100 Araç Giriş Tarihi: 02.09.2025 15:51 Araç Çıkış Tarihi: 02.09.2025 16:23  
Mersis No: 0309073518100001

# Full Plus Ekspertiz

## 06CHC820

| Rengi | BEYAZ | Model | Tourneo Courier |

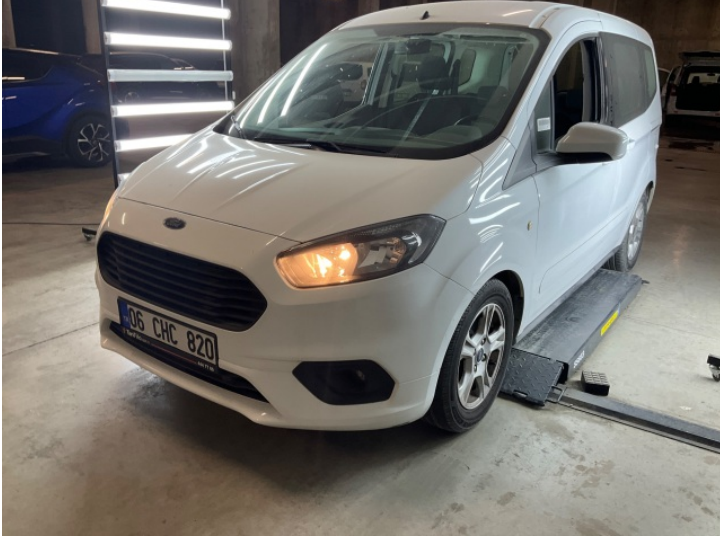
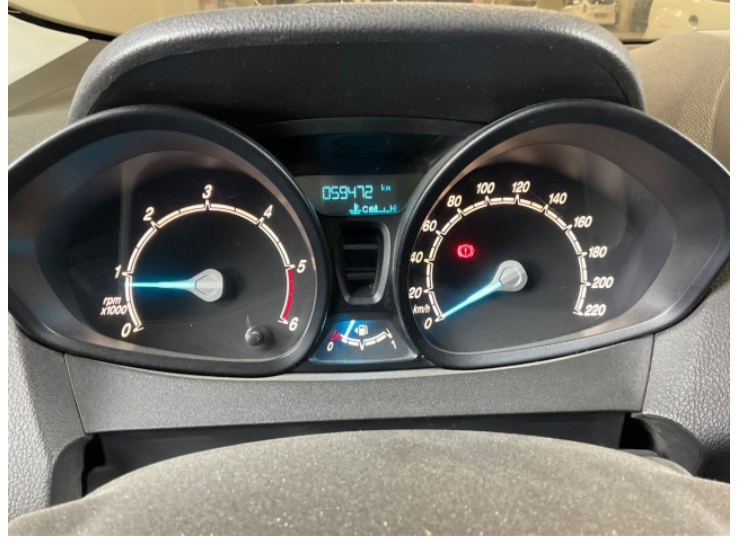
## Araç Resimleri

| | Durum | Notlar |
|---|---|---|
| Araç Kaporta Aksamı | | Araç genelinde ezik ve çizikler mevcut. |

Araç kirli olduğundan dolayı gözle boya kusur kontrolü yapılamadı. Araçta etiket söküm izleri mevcut. Yağ kaçağı olduğundan dolayı DYNO testi yapılamadı.
