# Full Plus Ekspertiz

## 06CMF646

| Model | Tourneo Courier | İlk Tescil Tarihi | 06-07-2021 |

## Kaporta Kontrolü(Değişmiş Boyanmış kontrolü)

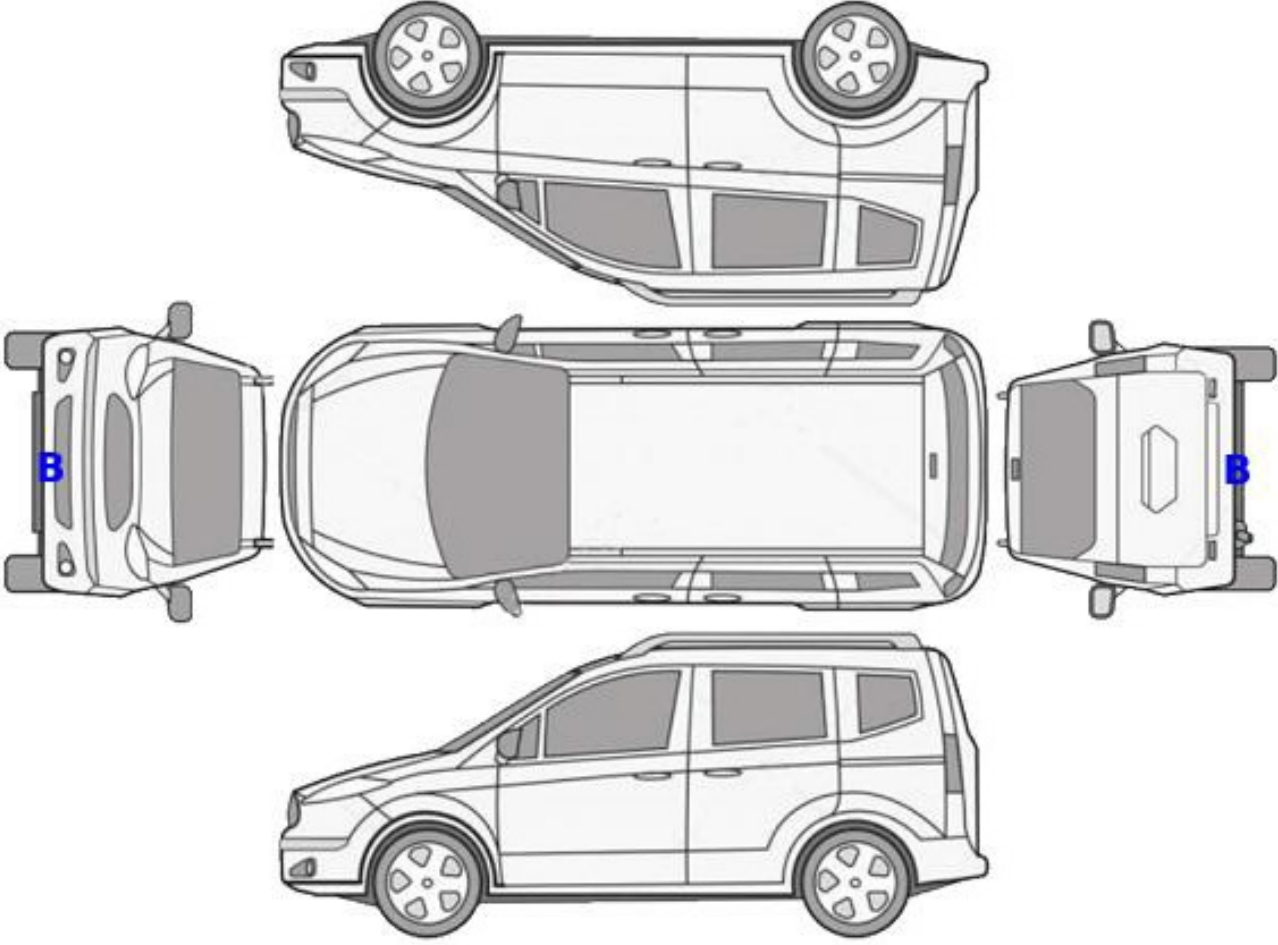
**B: Boyalı**

**B/2: Lokal Boyalı**

**D: Değişmiş**

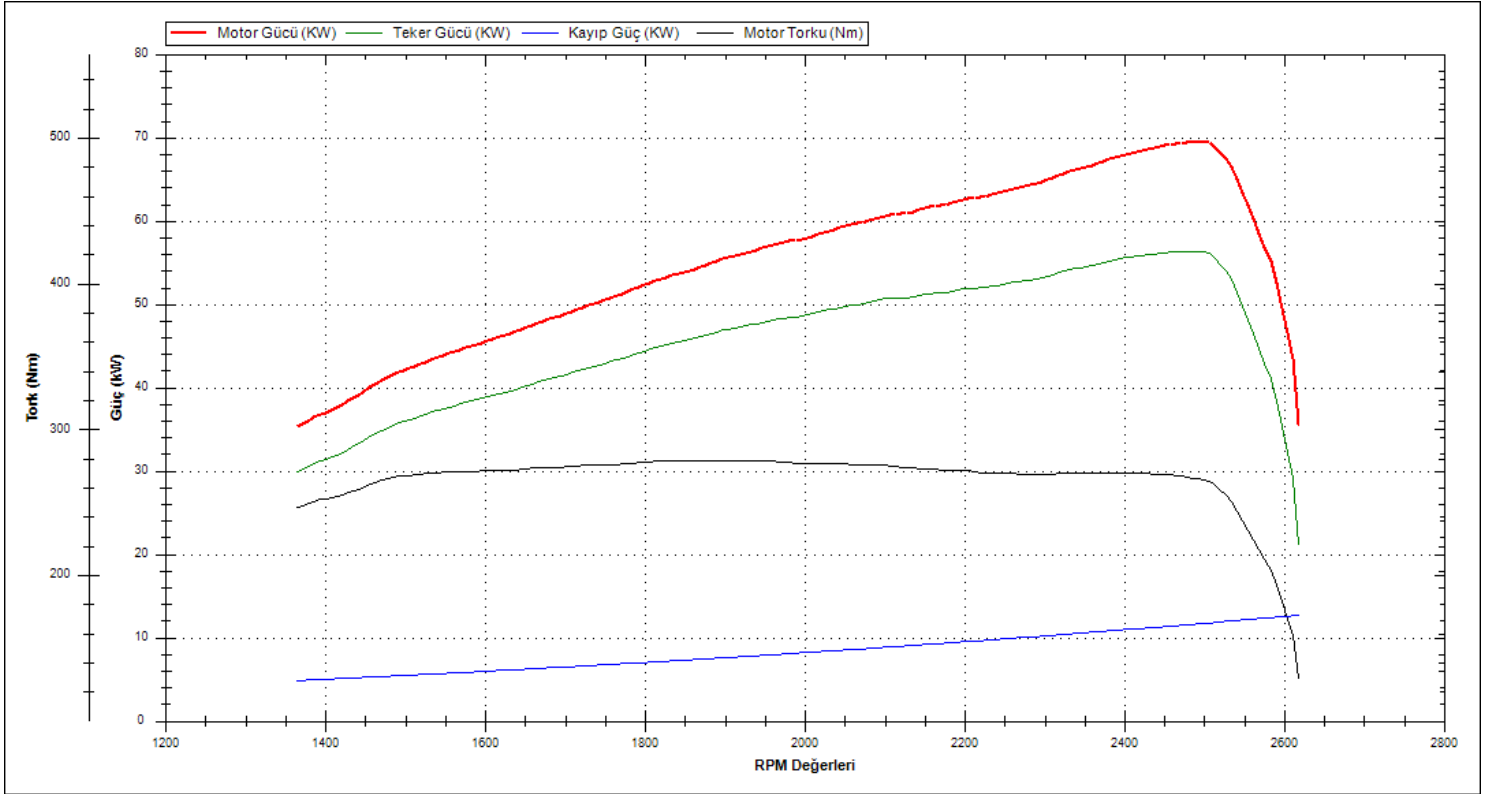
## RPM (Devir/dk) Grafiği

| Ölçülen Motor Torku | Teker Torku | Teker Gücü | Test Hızı |
| 278 | 236 | 56 | 150 |
| Ruhsat Verisi Güç | Test Sonucu Güç | Kayıp Güç | Performans % |
| 73 | 69 | 12 | 94,52 |
