Rapor Tarihi: 31.10.2025 13:46 Bayi No: 0601 Sayfa: 1/11  
Rapor No: 06-01-1431844 Araç Giriş Tarihi: 31.10.2025 12:25 Araç Çıkış Tarihi: 31.10.2025 13:46  
Mersis No: 0309073518100001

# Full Plus Ekspertiz

## 06CZD452

| <b>Rengi</b> | BEYAZ (Buz) | <b>Model</b> | Tourneo Courier |

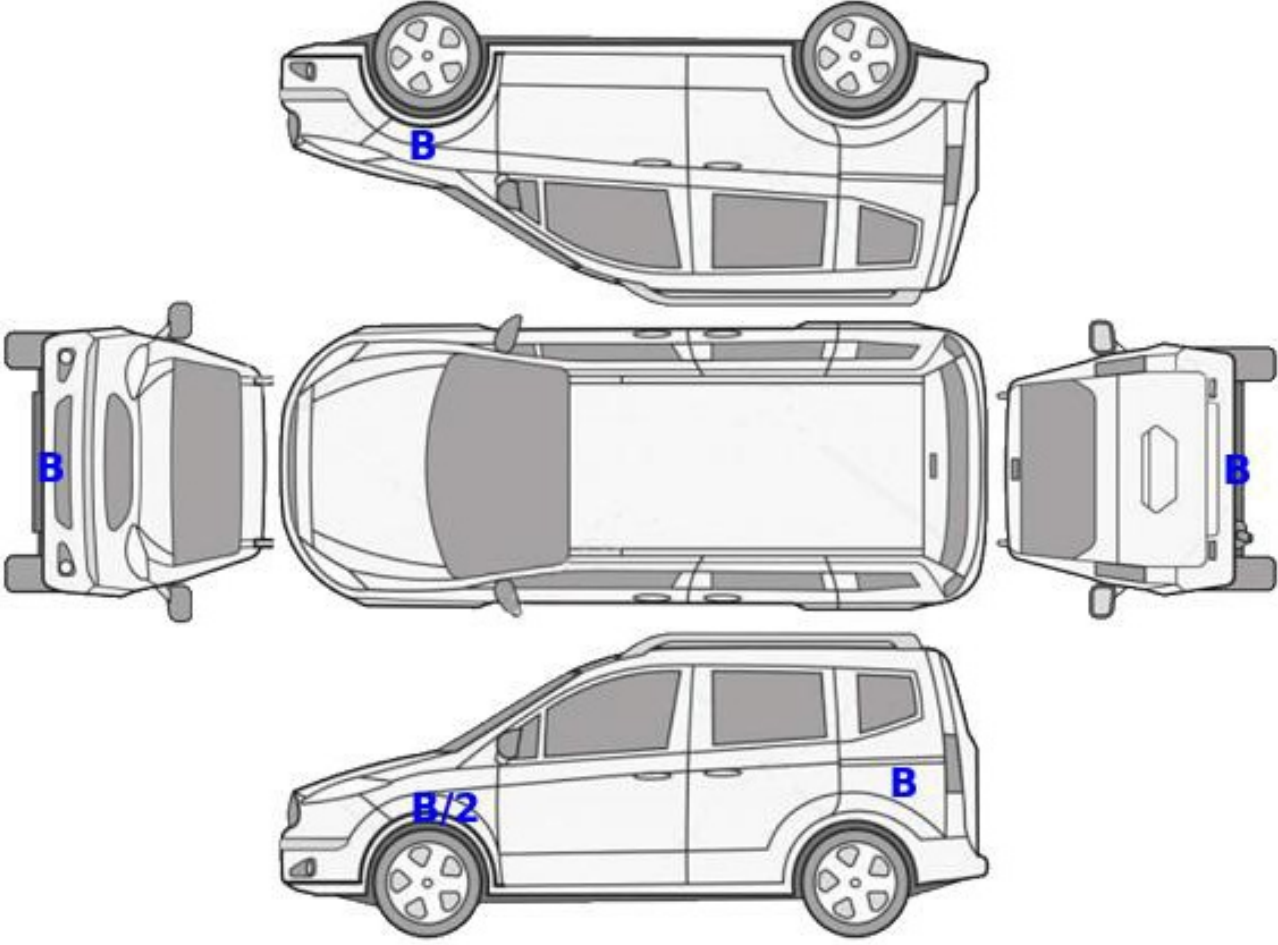
## Kaporta Kontrolü(Değişmiş Boyanmış kontrolü)

**B: Boyalı**

**B/2: Lokal Boyalı**

**D: Değişmiş**

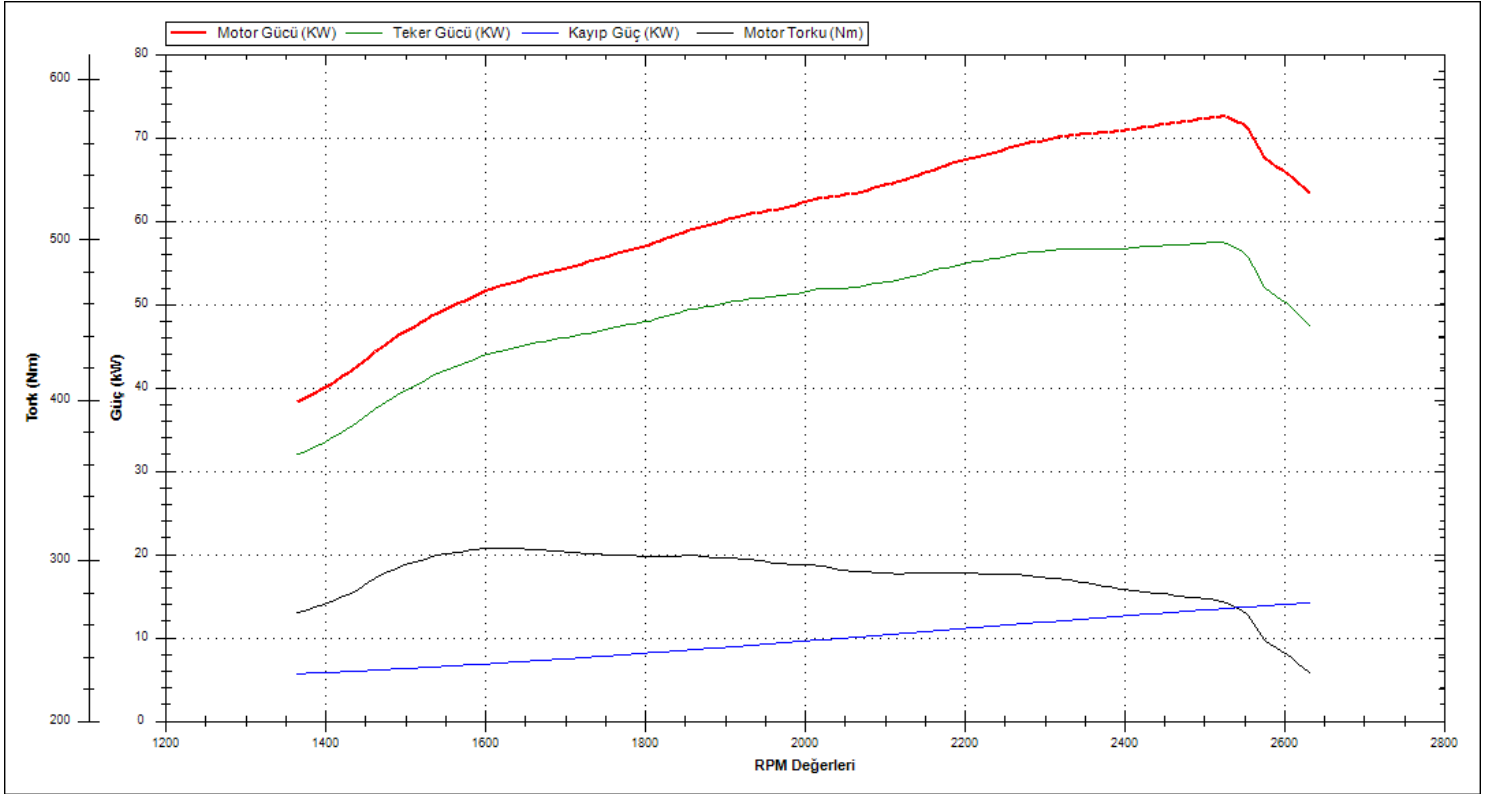
## RPM (Devir/dk) Grafiği

| Ölçülen Motor Torku | Teker Torku | Teker Gücü | Test Hızı |
| 307 | 261 | 57 | 151 |
| Ruhsat Verisi Güç | Test Sonucu Güç | Kayıp Güç | Performans % |
| 73 | 72 | 14 | 98,63 |
