# Full Plus Ekspertiz

## 06CJN869

| Rengi | BEYAZ (Buz) | Model | Tourneo Courier |

## Kaporta Kontrolü(Değişmiş Boyanmış kontrolü)

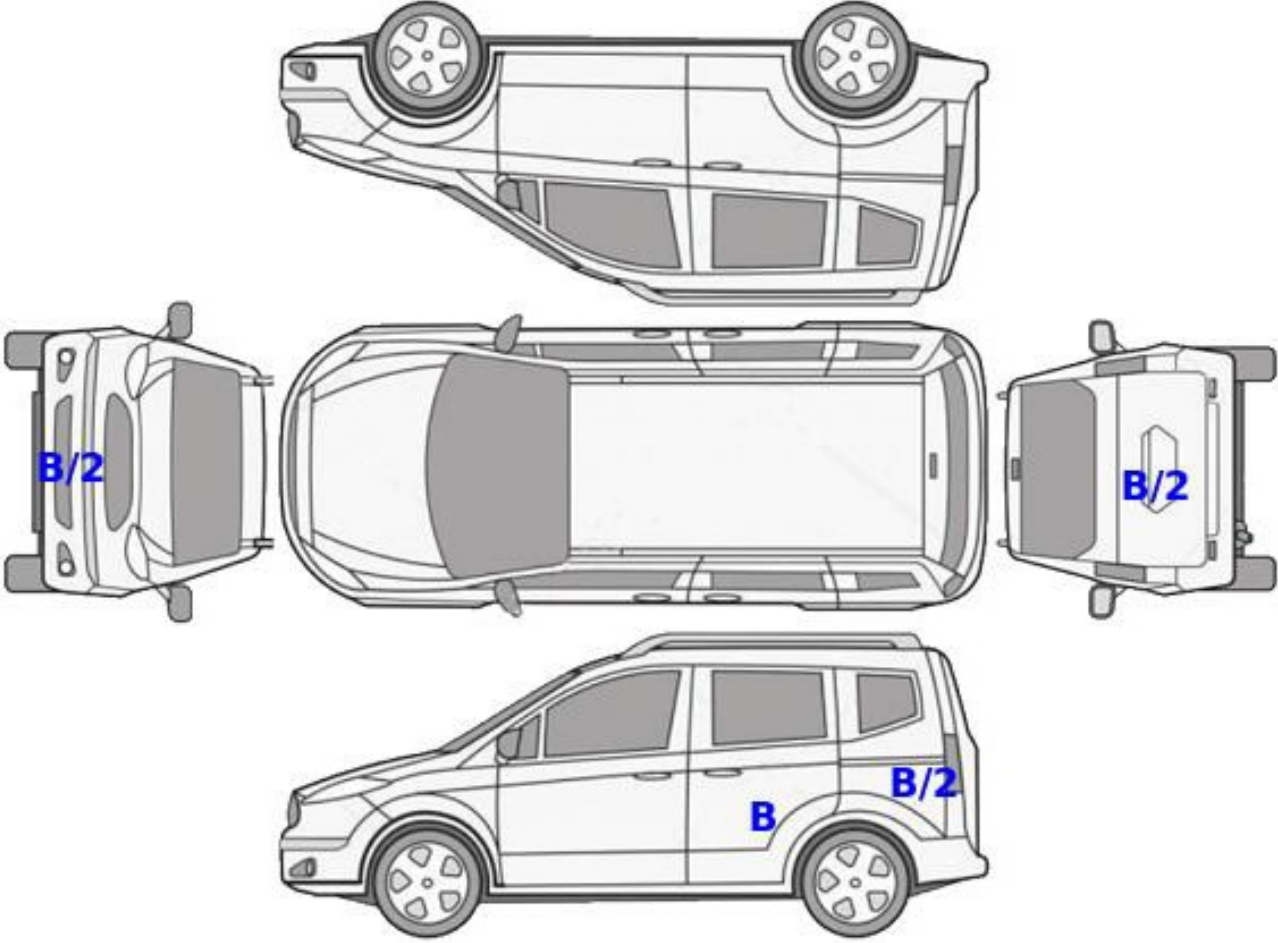
**B: Boyalı**

**B/2: Lokal Boyalı**

**D: Değişmiş**

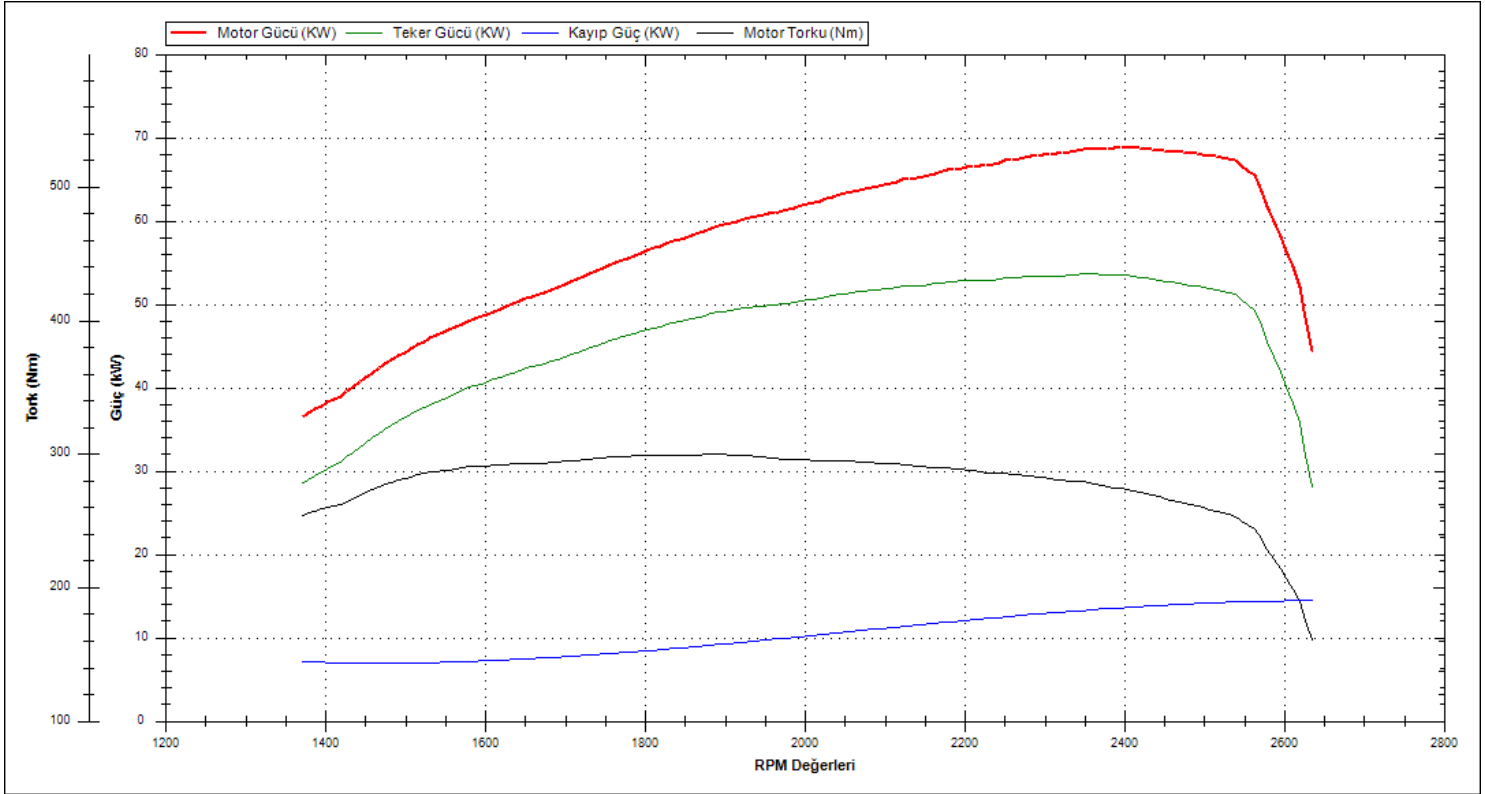
## RPM (Devir/dk) Grafiği

| Ölçülen Motor Torku | Teker Torku | Teker Gücü | Test Hızı |
| 300 | 248 | 53 | 144 |
| Ruhsat Verisi Güç | Test Sonucu Güç | Kayıp Güç | Performans % |
| 73 | 68 | 14 | 93,15 |
