# Full Plus Ekspertiz

## 34DTY901

| Motor Hacmi | 1499cc | Marka | Ford |
| Rengi | BEYAZ | Model | Tourneo Courier |

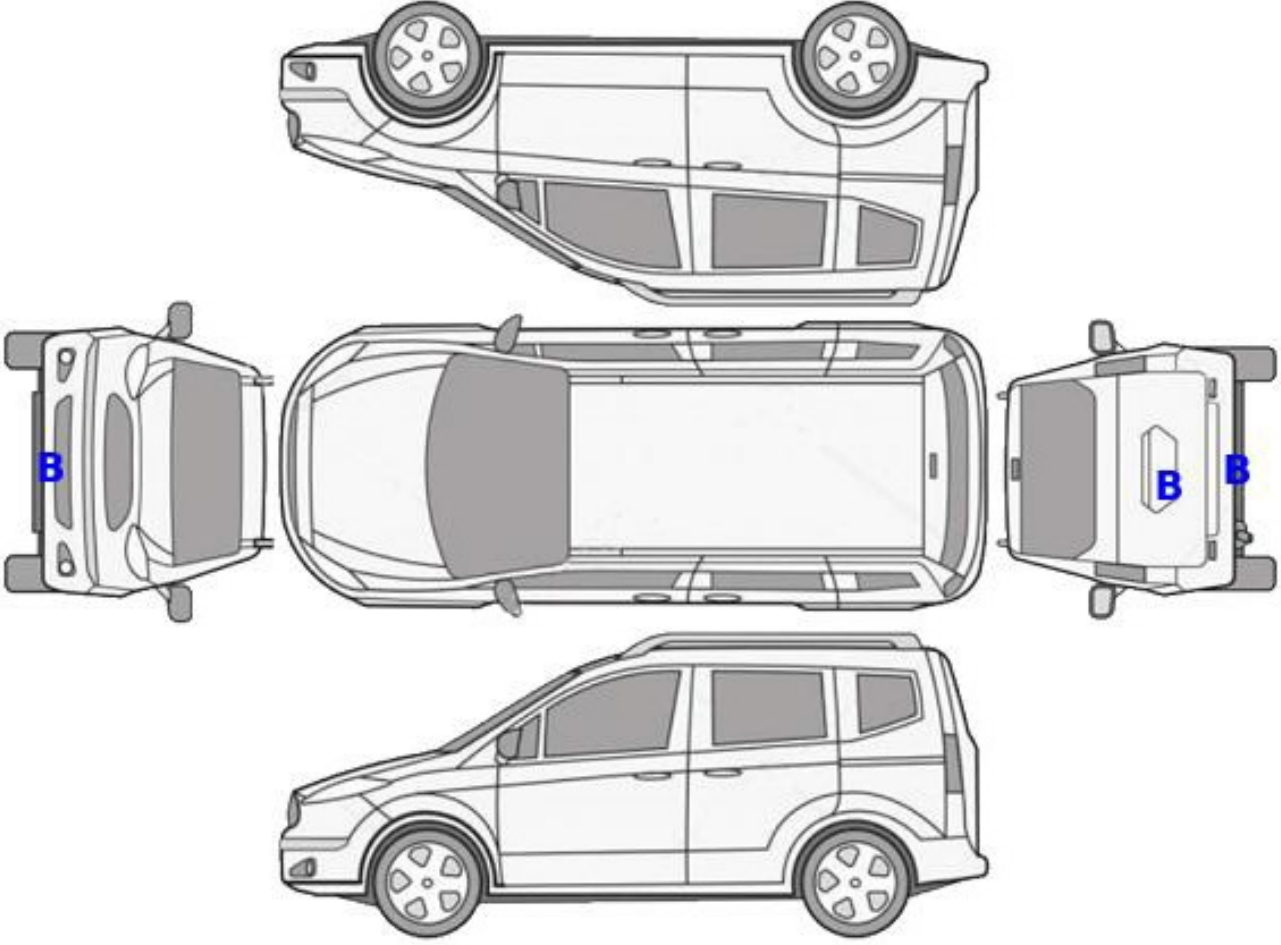
## Kaporta Kontrolü(Değişmiş Boyanmış kontrolü)

**B: Boyalı**

**B/2: Lokal Boyalı**

**D: Değişmiş**

Araç mikron değerleri yüksek ve değişkenlik göstermektedir. sağ ön lastik hasarlı hava kaçırdığından dolayı DYNO testi yapılamadı.

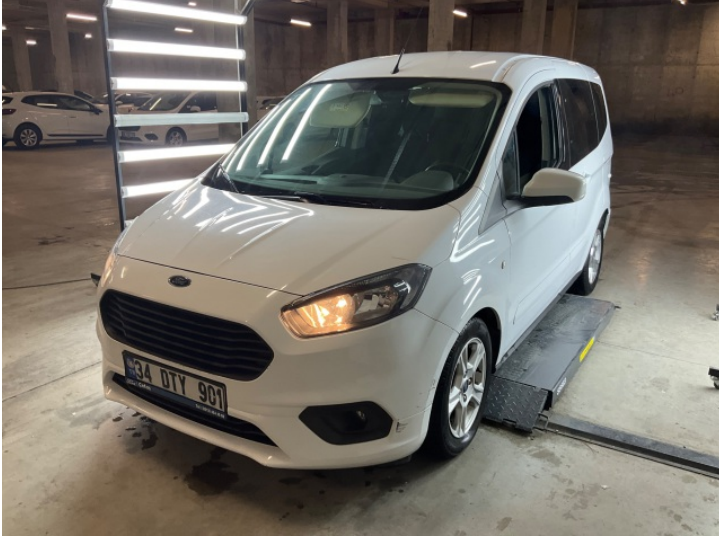
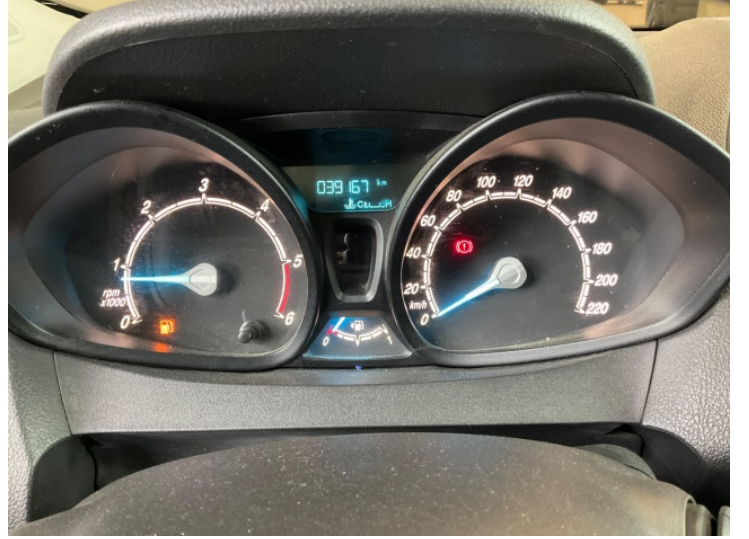
## Araç Resimleri

| | Durum | Notlar |
|---|---|---|
| Araç Kaporta Aksamı | | Dolu hasarı, ezik, çizik ve hasarlar mevcut |
