# Full Plus Ekspertiz

## 06CJN928

## Araç Bilgileri

| Rengi | BEYAZ | Model | Tourneo Courier |

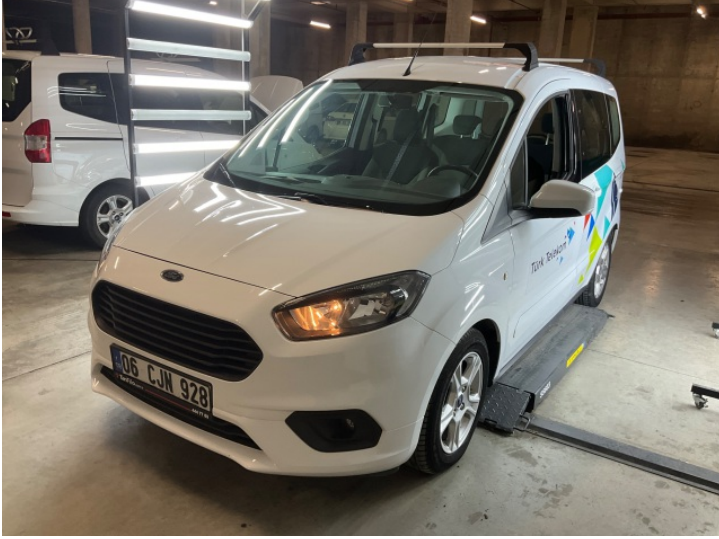
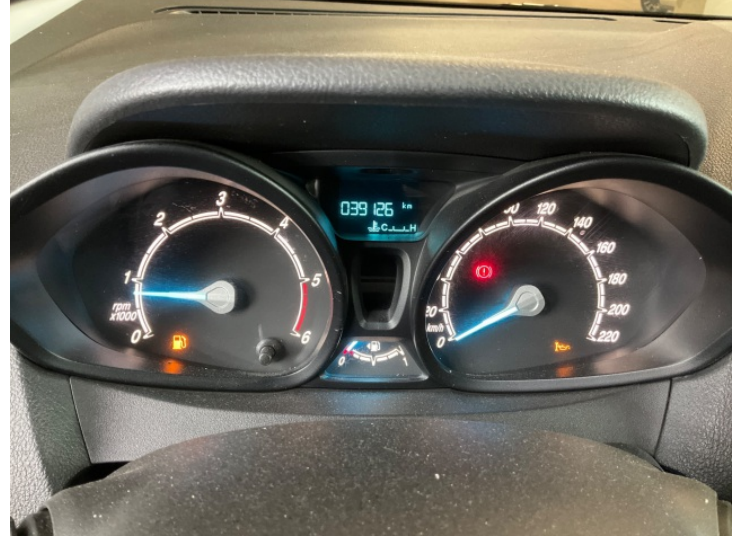
## Araç Resimleri

| | Durum | Notlar |
|---|---|---|
| Araç Kaporta Aksamı | | Taş izi,ezik, çizik ve hasar mevcut |

Dikiz aynası, sağ, Dış dikiz aynası kapağı > Çizik

Tampon, ön, Ön tampon > Çizik
