# Full Plus Ekspertiz

## 34DTY956

## Araç Bilgileri

| Rengi | BEYAZ | Model | Tourneo Courier |

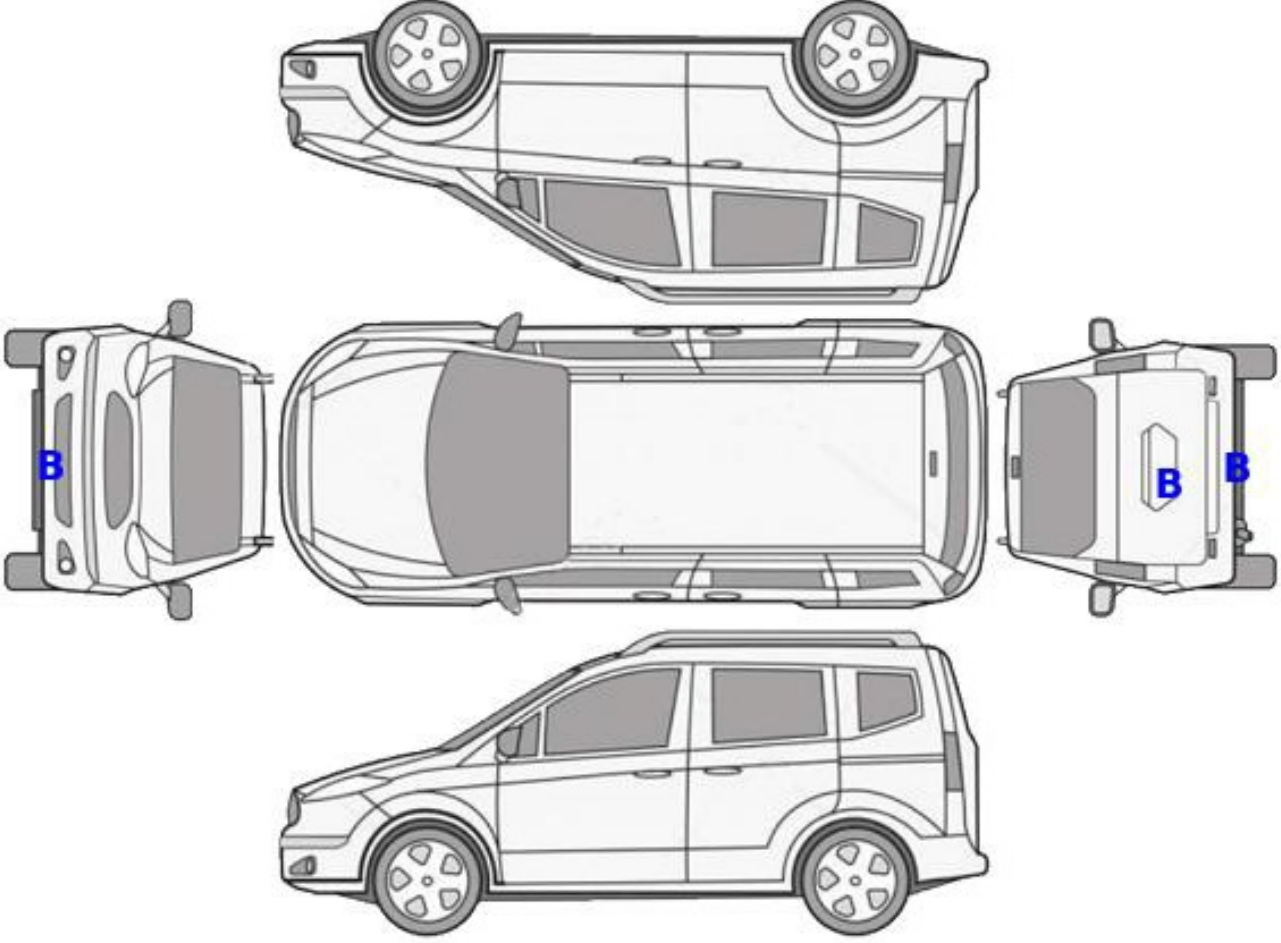
## Kaporta Kontrolü(Değişmiş Boyanmış kontrolü)

**B: Boyalı**

**B/2: Lokal Boyalı**

**D: Değişmiş**

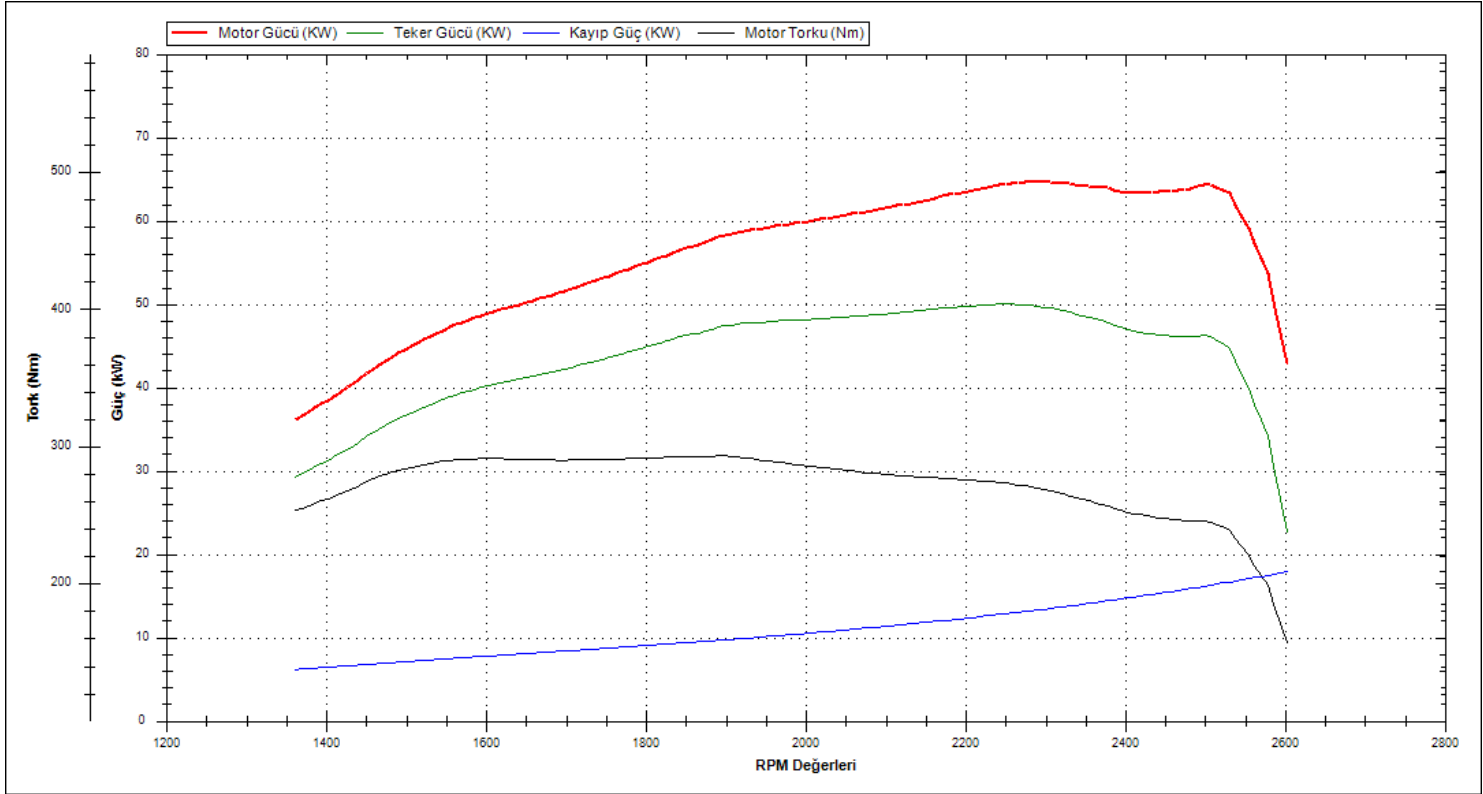
## RPM (Devir/dk) Grafiği

| Ölçülen Motor Torku | Teker Torku | Teker Gücü | Test Hızı |
| 293 | 239 | 50 | 138 |
| Ruhsat Verisi Güç | Test Sonucu Güç | Kayıp Güç | Performans % |
| 73 | 64 | 17 | 87,67 |

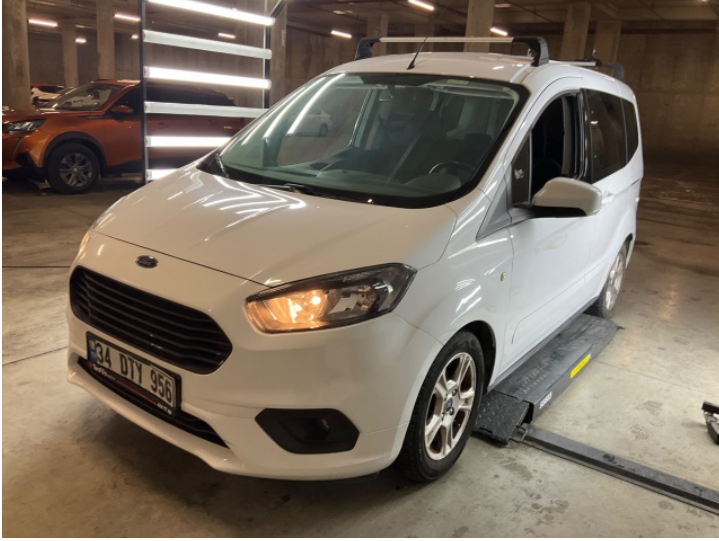
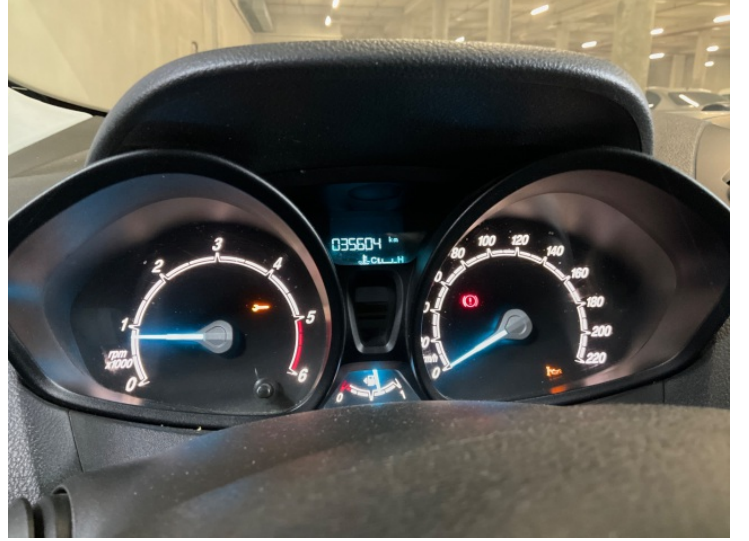
## Araç Resimleri

## Çizik

Dikiz aynası, sol, Dış dikiz aynası kapağı > Çizik

Tampon, arka, Arka tampon > Çizik

## Vuruk

Kapı, sağ ön, Kapı, sağ ön > Ezik

Çamurluk, sol, Çamurluk, sol > Ezik
