Rapor Tarihi: 12.01.2026 17:09 Bayi No: 0601 Sayfa: 1/10  
Rapor No: 06-01-1454711 Araç Giriş Tarihi: 12.01.2026 14:08 Araç Çıkış Tarihi: 12.01.2026 17:09  
Mersis No: 0309073518100001

# Full Plus Ekspertiz

## 06DEK280

| Rengi | BEYAZ | Model | Tourneo Courier |

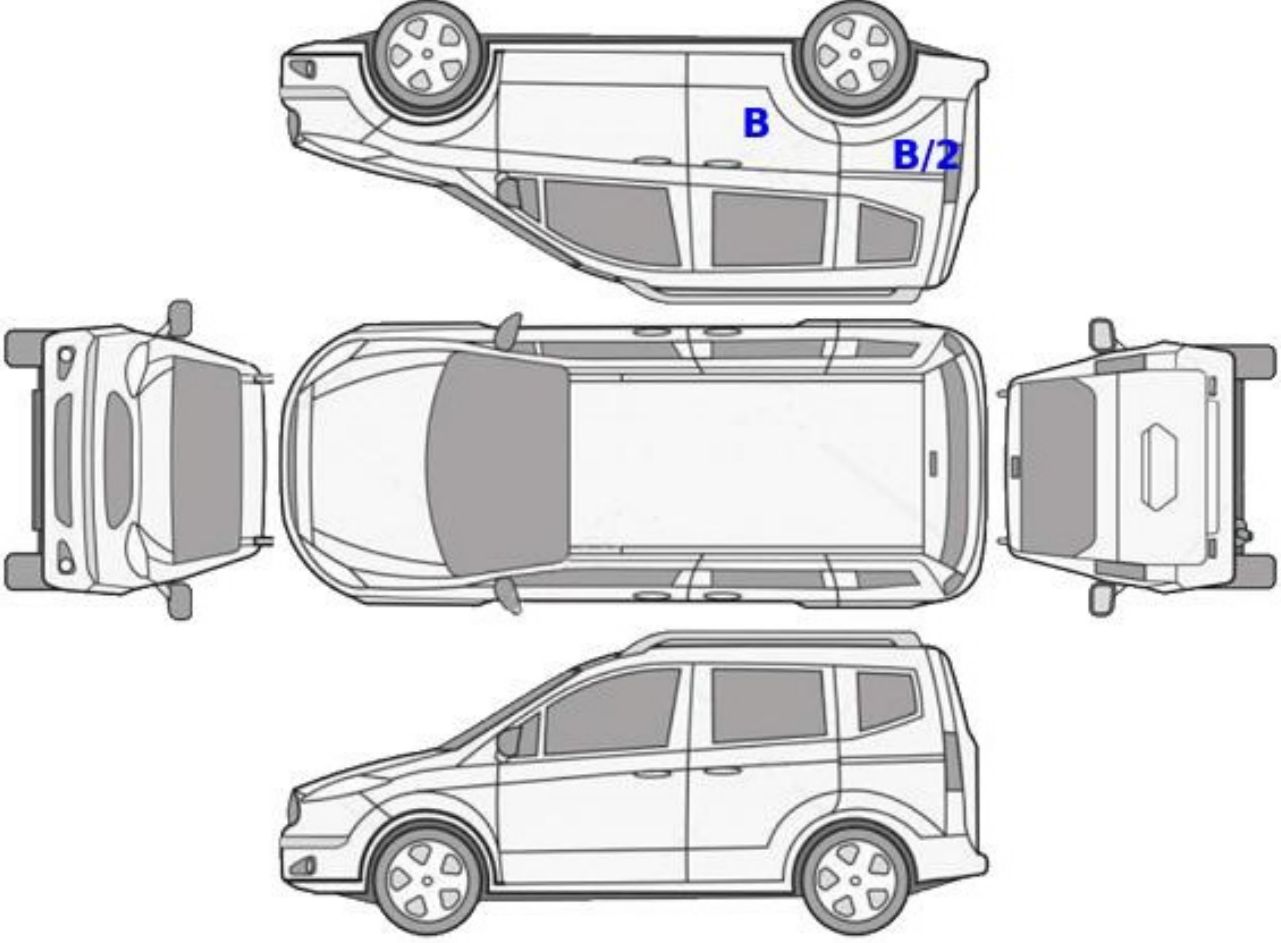
## Kaporta Kontrolü(Değişmiş Boyanmış kontrolü)

**B: Boyalı**

**B/2: Lokal Boyalı**

**D: Değişmiş**

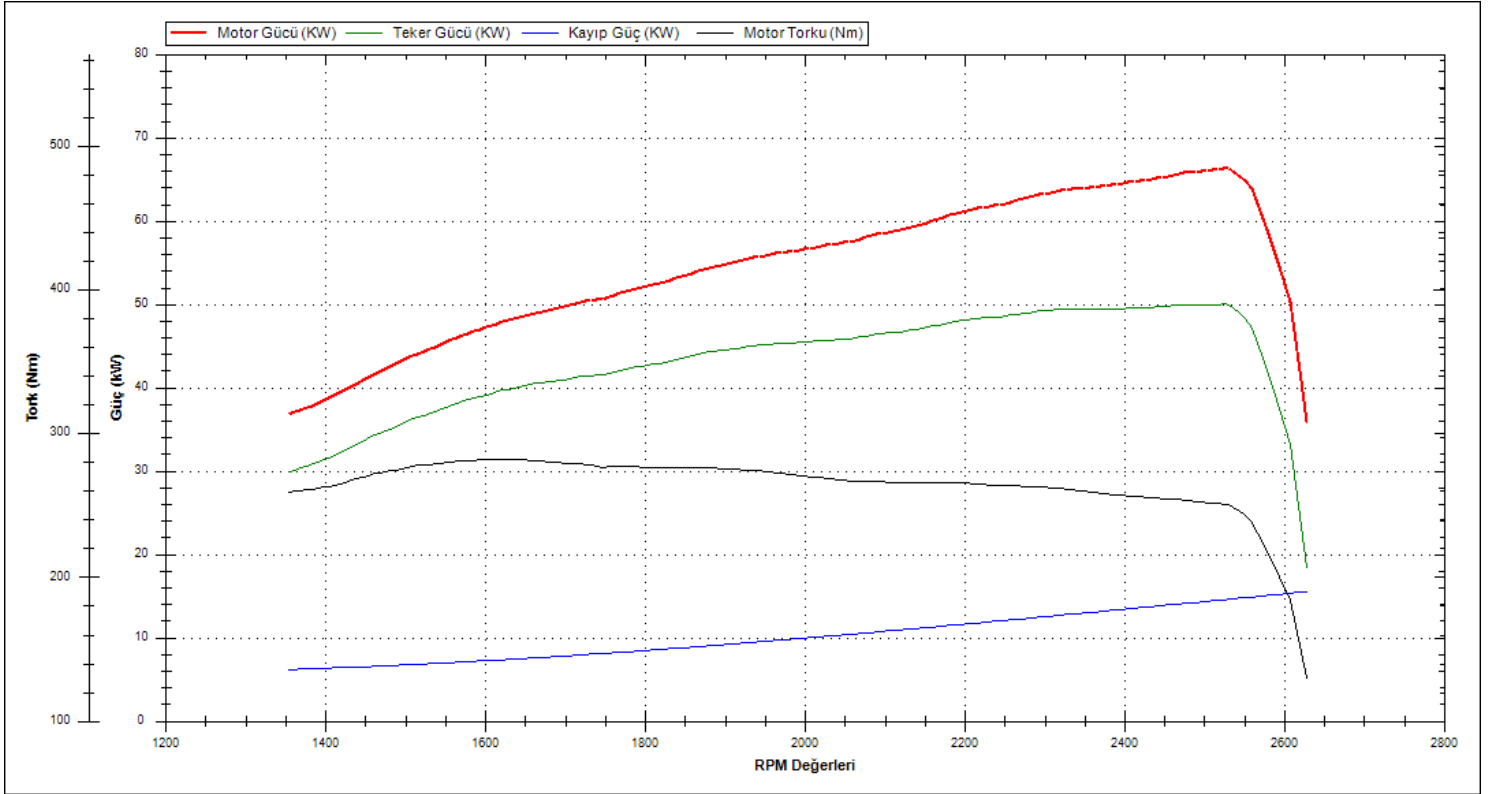
## RPM (Devir/dk) Grafiği

| Ölçülen Motor Torku | Teker Torku | Teker Gücü | Test Hızı |
| 281 | 233 | 49 | 152 |
| Ruhsat Verisi Güç | Test Sonucu Güç | Kayıp Güç | Performans % |
| 73 | 66 | 15 | 90,41 |

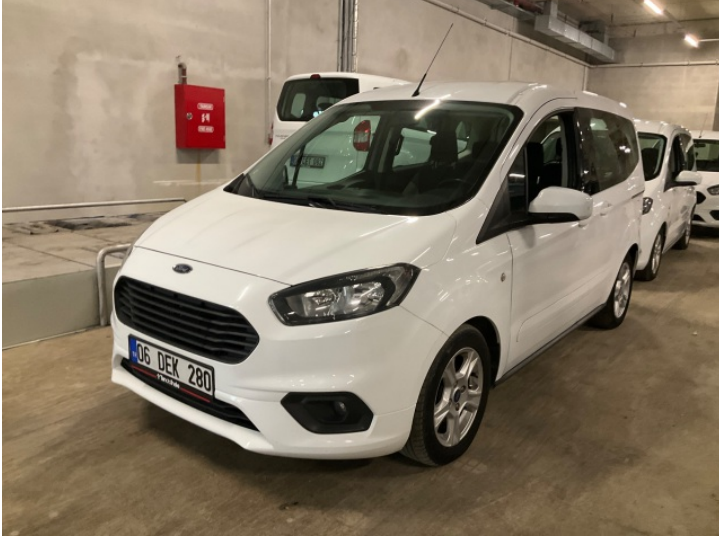
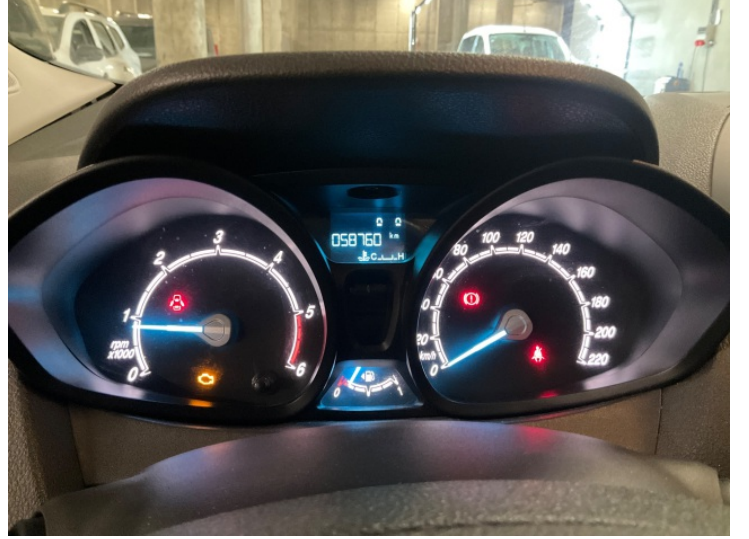
## Araç Resimleri

| | Durum | Notlar |
|---|---|---|
| Araç Kaporta Aksamı | | Ezik, çizik ve taş izi mevcut. |

Dikiz aynası, sağ, Dış dikiz aynası kapağı > Çizik

Tampon, ön, Ön tampon > Çizik
