# Full Plus Ekspertiz

## 06CME141

| Rengi | BEYAZ | Model | Tourneo Courier |

## Kaporta Kontrolü(Değişmiş Boyanmış kontrolü)

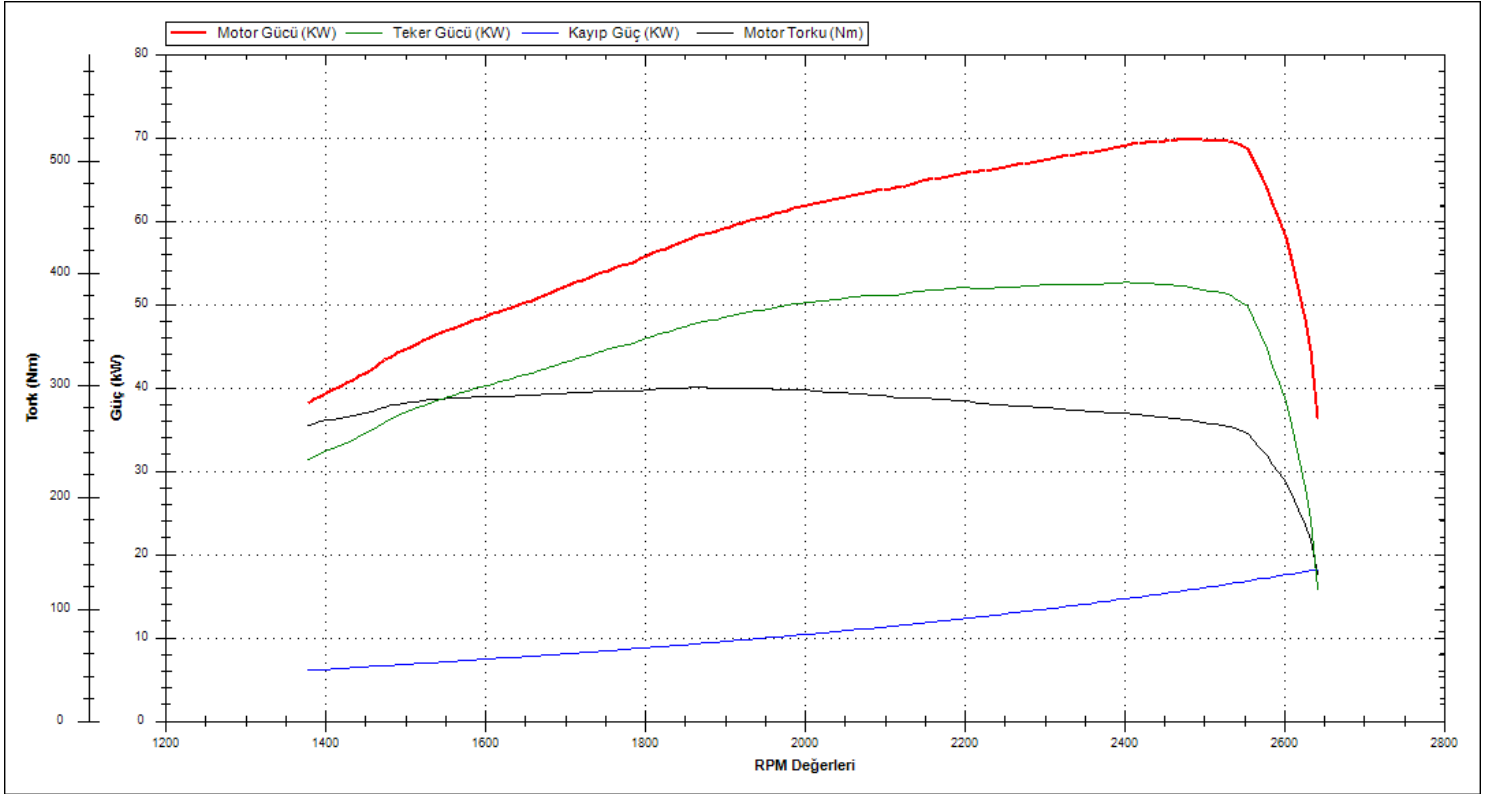
## RPM (Devir/dk) Grafiği

| Ölçülen Motor Torku | Teker Torku | Teker Gücü | Test Hızı |
| 298 | 244 | 52 | 149 |
| Ruhsat Verisi Güç | Test Sonucu Güç | Kayıp Güç | Performans % |
| 73 | 69 | 18 | 94,52 |
