# Full Plus Ekspertiz

## 34DTY894

| Motor Hacmi | 1499cc | Marka | Ford |
| Rengi | BEYAZ | Model | Tourneo Courier |

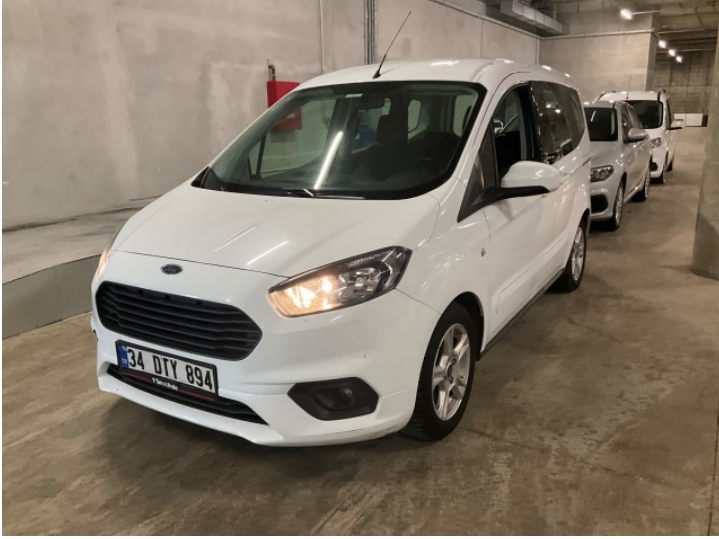
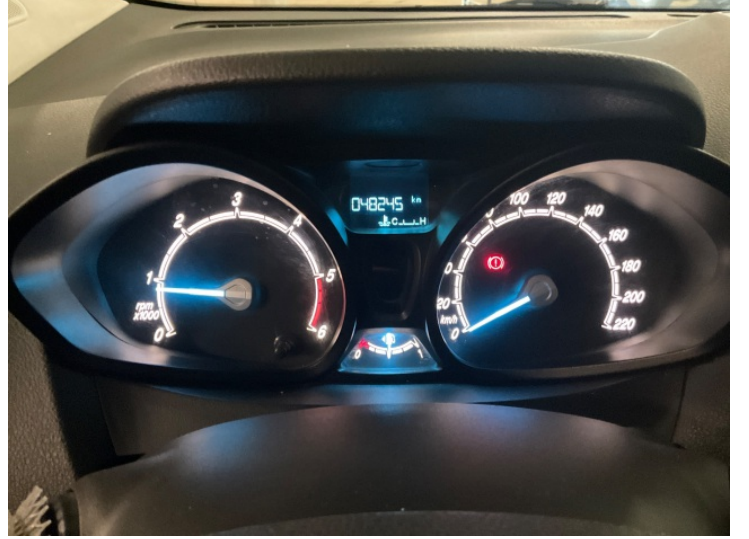
## Araç Resimleri

Tampon, ön, Ön tampon > Çizik

Dikiz aynası, sağ, Dış dikiz aynası kapağı > Çizik

Çamurluk, sağ arka, Çamurluk, sağ arka > Çizik

Tampon, arka, Arka tampon > Çizik

Çamurluk, sol arka, Çamurluk, sol arka > Çizik

Dikiz aynası, sol, Dış dikiz aynası kapağı > Çizik
