# Full Plus Ekspertiz

## 06CJN826

| Motor Hacmi | 1499cc | Marka | Ford |
| Rengi | BEYAZ | Model | Tourneo Courier |

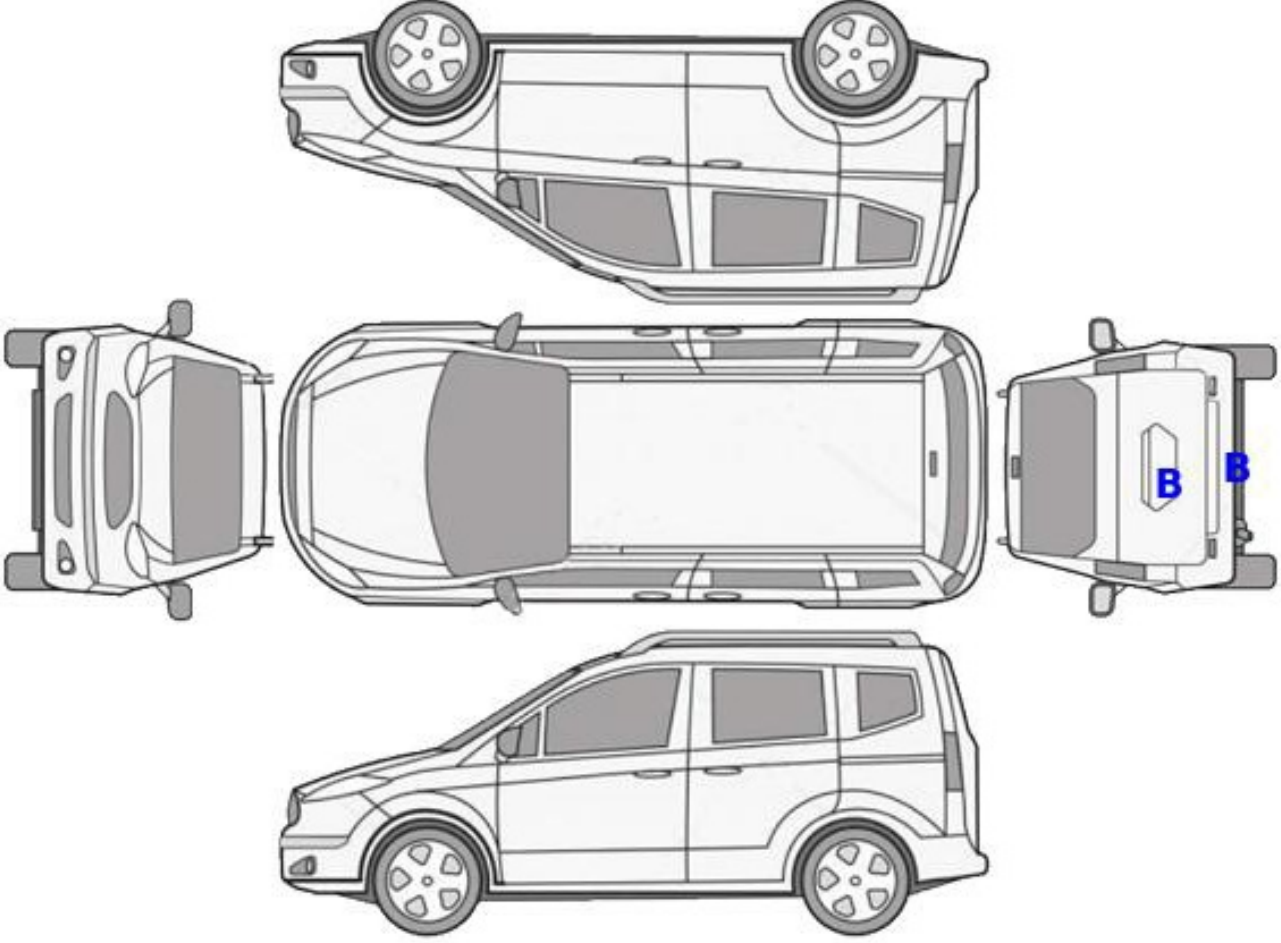
## Kaporta Kontrolü(Değişmiş Boyanmış kontrolü)

**B: Boyalı**

**B/2: Lokal Boyalı**

**D: Değişmiş**

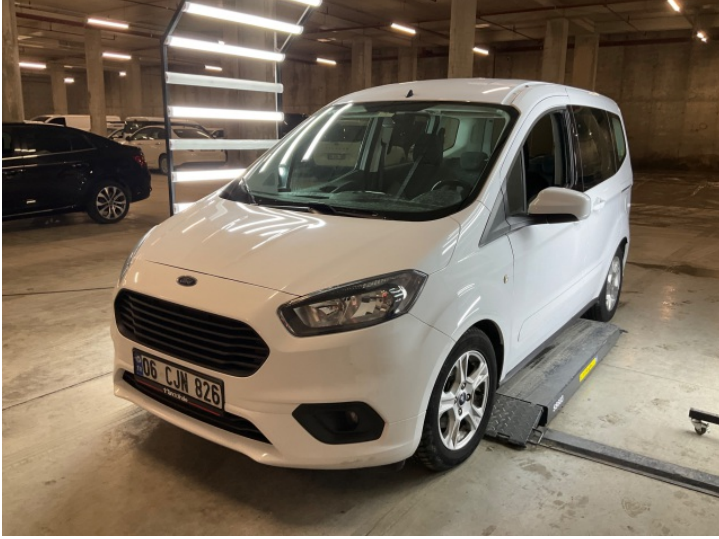
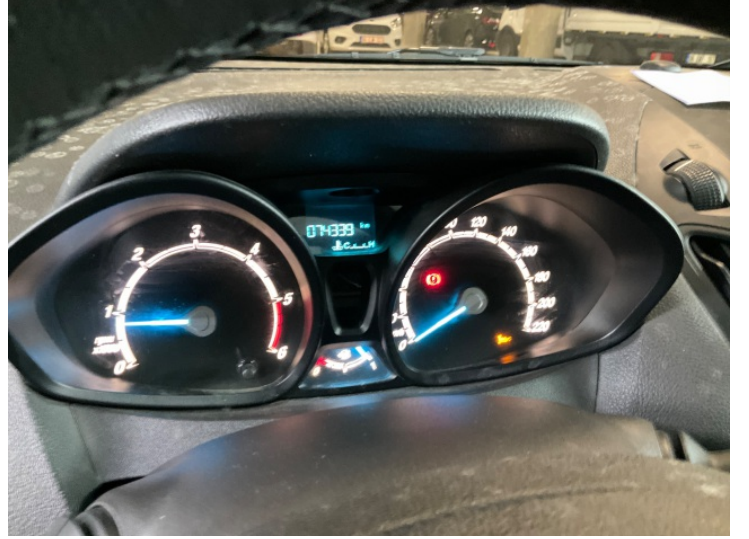
## Araç Resimleri

Tampon, ön, Ön tampon > Çizik

Dikiz aynası, sağ, Dış dikiz aynası kapağı > Çizik

Dikiz aynası, sol, Dış dikiz aynası kapağı > Çizik

Döşemeler/Kapaklar, Bagaj kapağı, iç döşemesi > Çizik
