# Full Plus Ekspertiz

## 06CJN934

| Motor Hacmi | 1499cc | Marka | Ford |
| Rengi | BEYAZ | Model | Tourneo Courier |

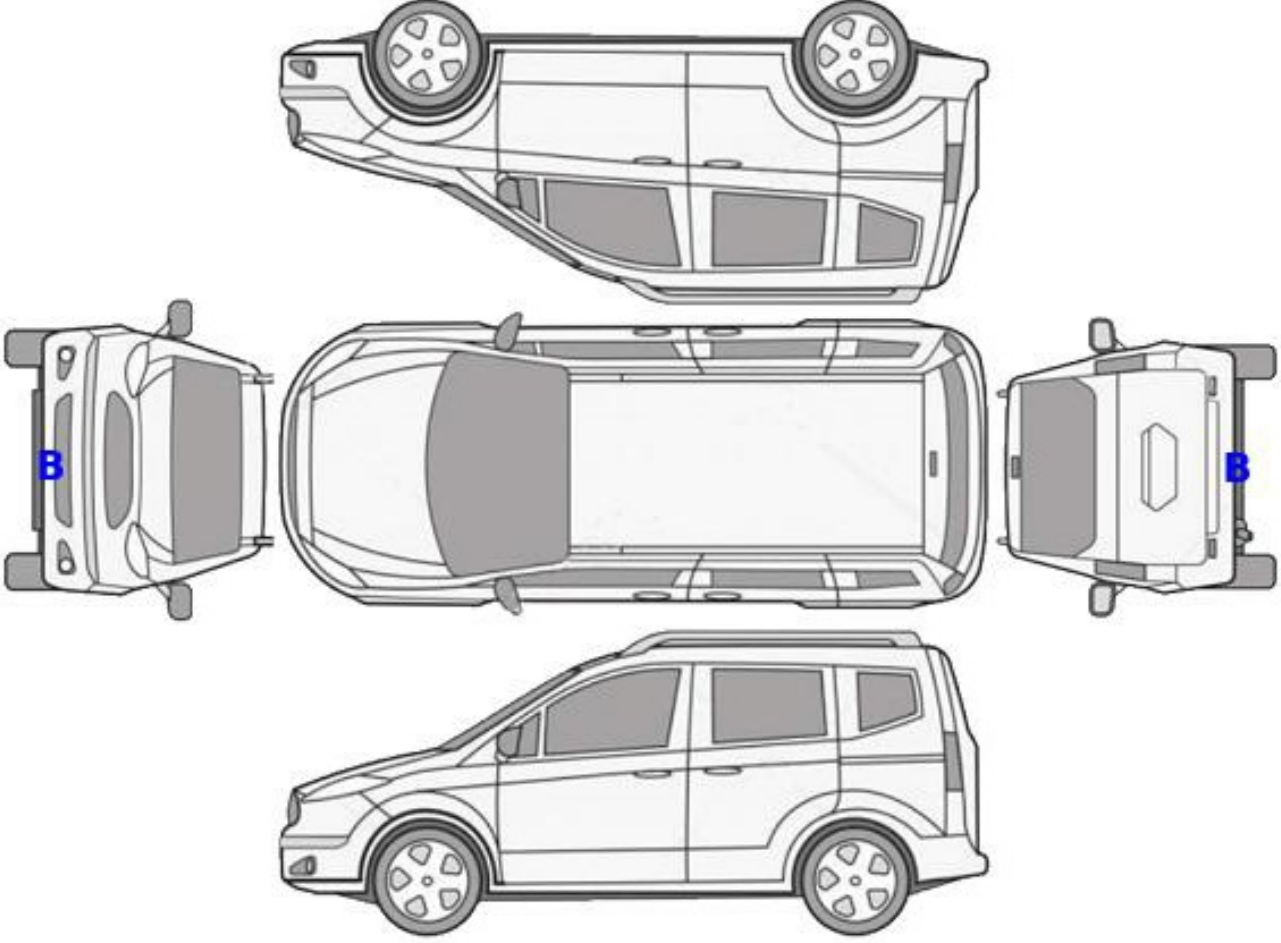
## Kaporta Kontrolü(Değişmiş Boyanmış kontrolü)

**B: Boyalı**

**B/2: Lokal Boyalı**

**D: Değişmiş**

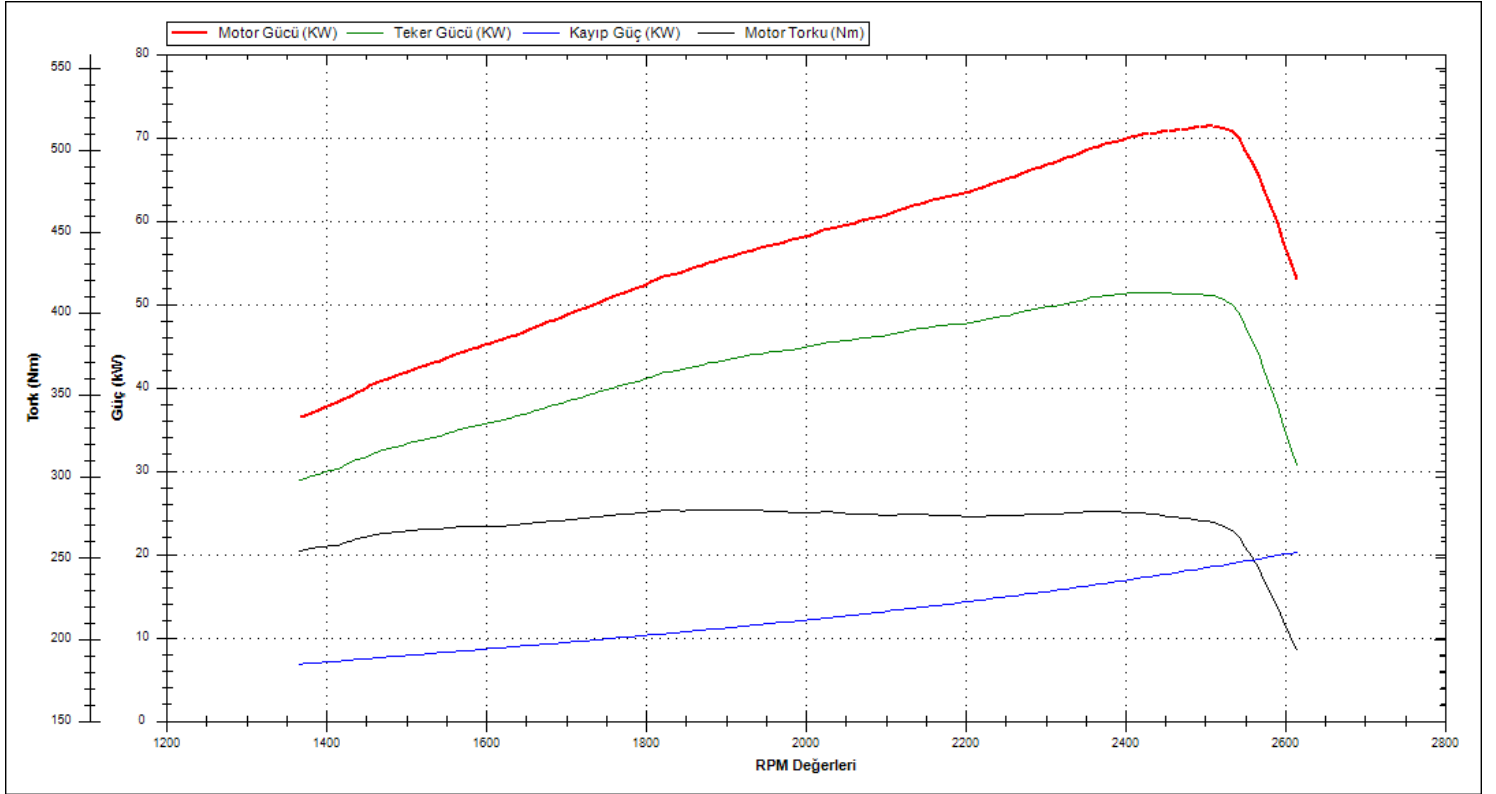
## RPM (Devir/dk) Grafiği

| Ölçülen Motor Torku | Teker Torku | Teker Gücü | Test Hızı |
| 279 | 218 | 51 | 150 |
| Ruhsat Verisi Güç | Test Sonucu Güç | Kayıp Güç | Performans % |
| 73 | 71 | 20 | 97,26 |
