# Full Plus Ekspertiz

## 06DEA080

| Rengi | BEYAZ | Model | Tourneo Courier |

Ford Tourneo Courier 1.5 8V TDCi EcoBlue

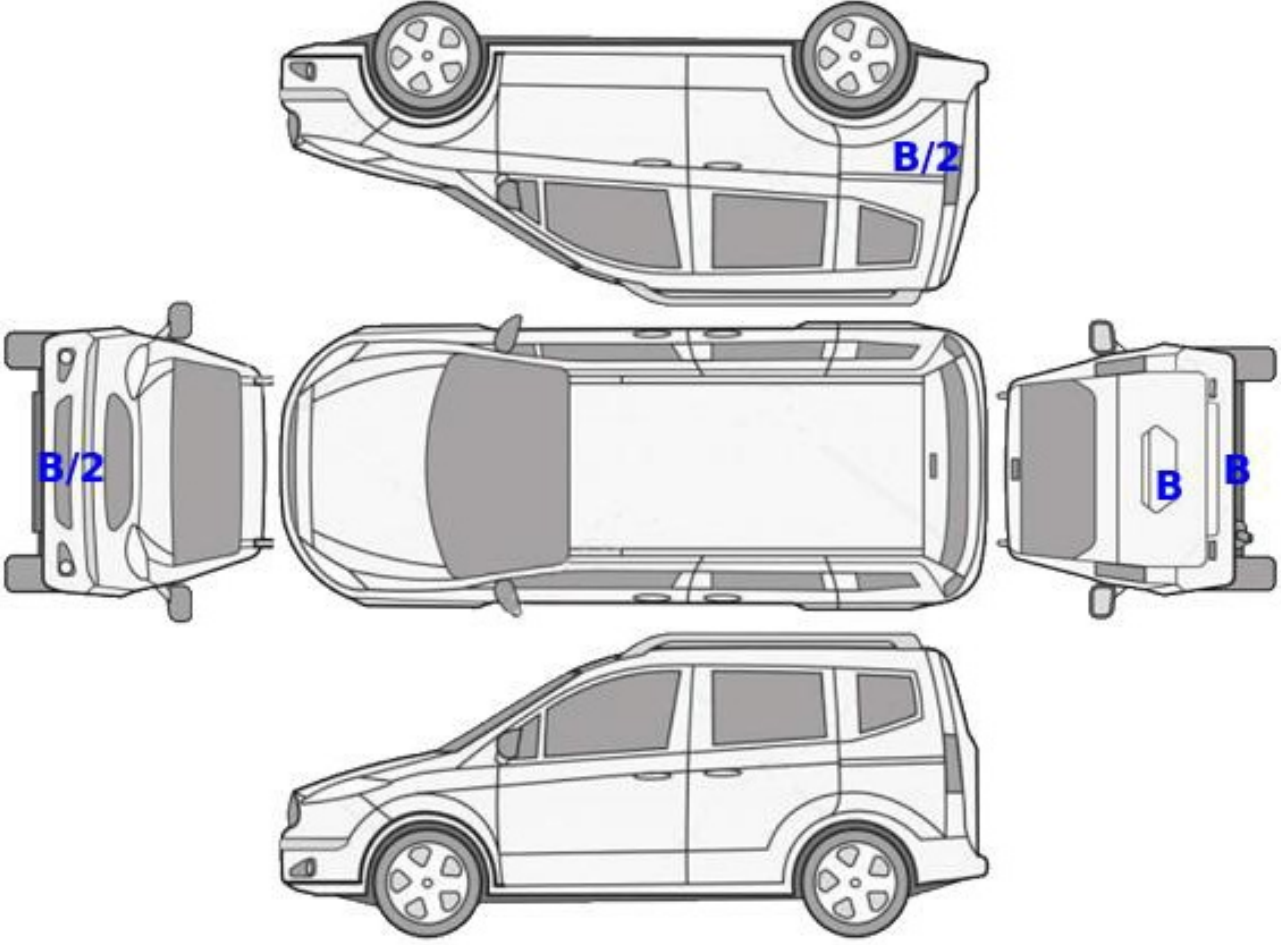
## Kaporta Kontrolü(Değişmiş Boyanmış kontrolü)

| | Durum | Notlar |
|---|---|---|
| Araç Kaporta Aksamı | | Boya atması ezik ve çizikler mevcut |

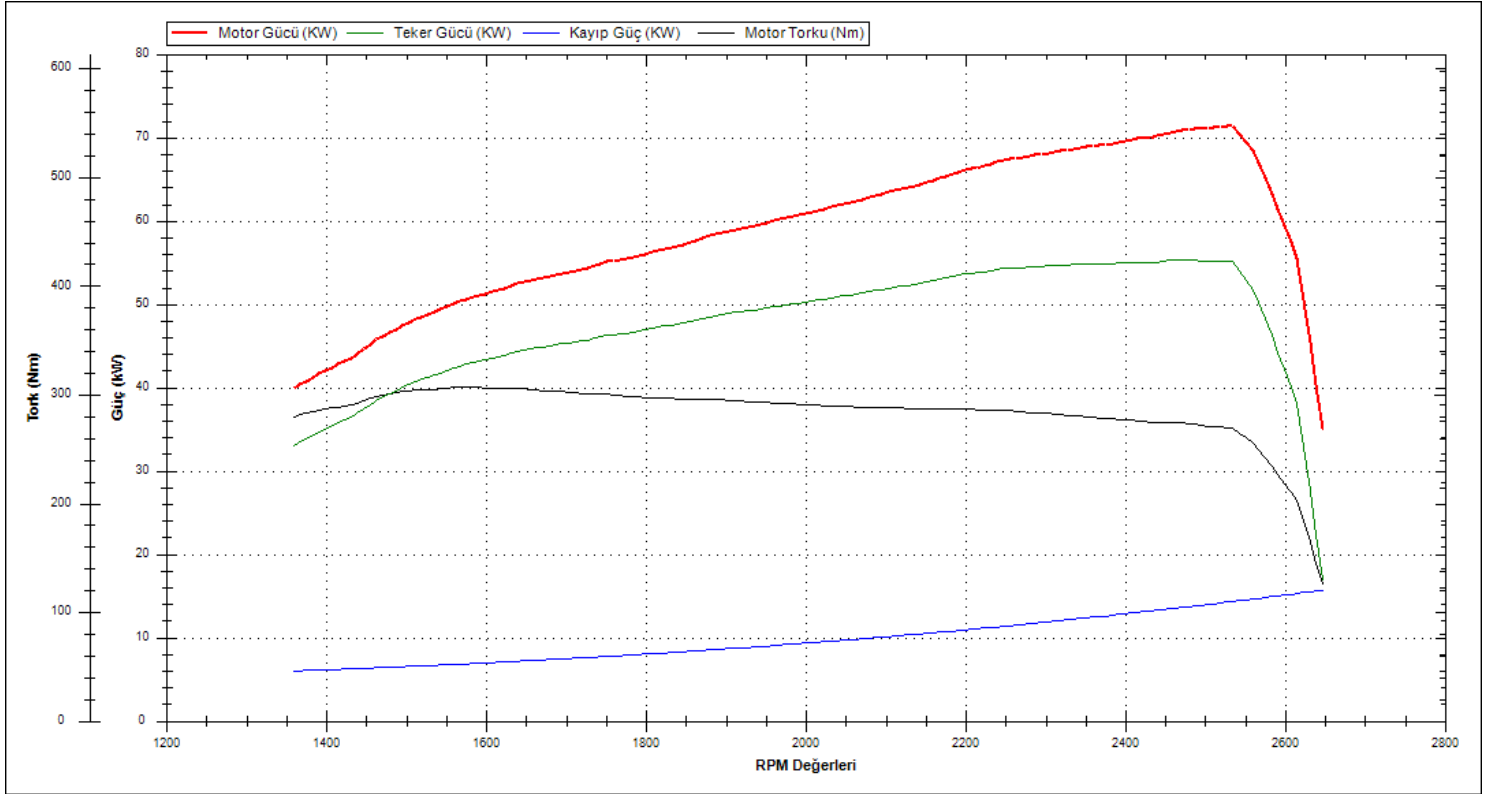
## RPM (Devir/dk) Grafiği

| Ölçülen Motor Torku | Teker Torku | Teker Gücü | Test Hızı |
| 306 | 258 | 55 | 152 |
| Ruhsat Verisi Güç | Test Sonucu Güç | Kayıp Güç | Performans % |
| 73 | 71 | 15 | 97,26 |

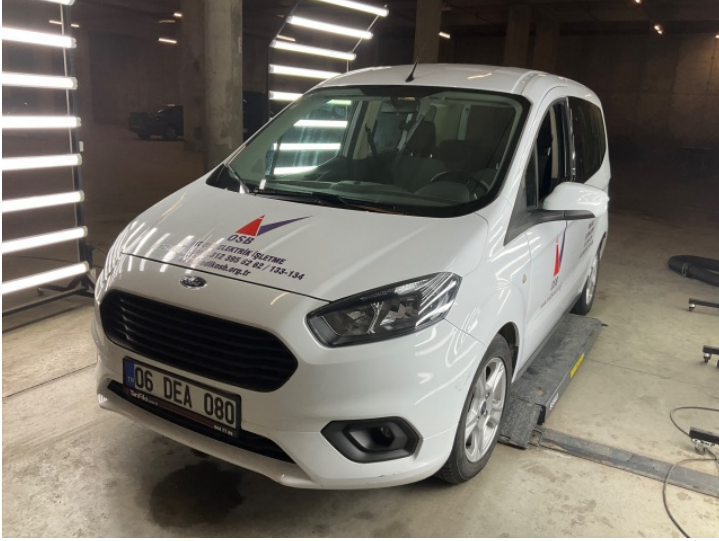
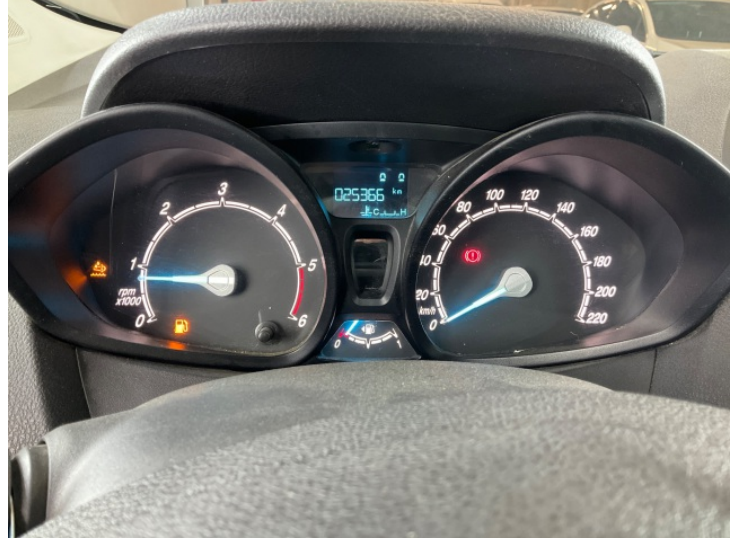
## Araç Resimleri

Kapı, sol arka, Kapı, sol arka > Çizik

Döşemeler/Kapaklar, Döşemeler/Kapaklar > Çizik
