Rapor Tarihi: 09.04.2026 12:32
Rapor No: 06-01-6461960
Mersis No: 0309073518100001

Full Plus Ekspertiz

Plaka	06CMF971	Şanzıman Tipi	Manuel
KM	64050	Yakıt Cinsi	Dizel
Şase	NM0MXXTACMMR01758	Motor Gücü	73 kw
Motor Hacmi	1499cc	Marka	Ford
Rengi	BEYAZ	Model	Tourneo Courier
İlk Tescil Tarihi	06-07-2021	Sonraki Muayene Tar.	aN-aN-0NaN
Model Yılı	2021	Araç Tipi	Kombi (Camlıvan**)
Ruhsat Sahibi	TAN OTO	Kapı Sayısı	5 Kapı

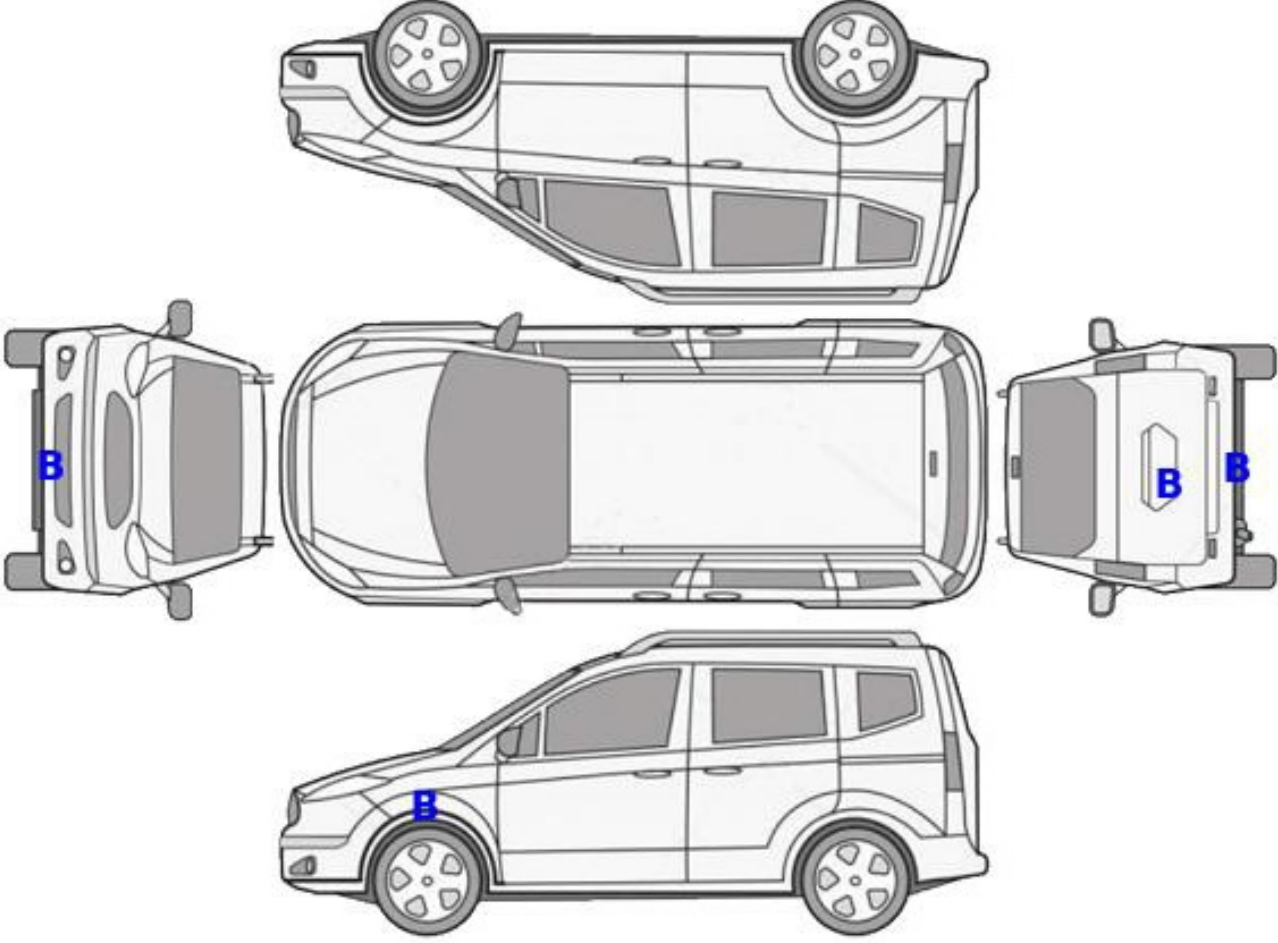
Kaporta Kontrolü(Değişmiş Boyanmış kontrolü)

B: Boyalı

B/2: Lokal Boyalı

D: Değişmiş

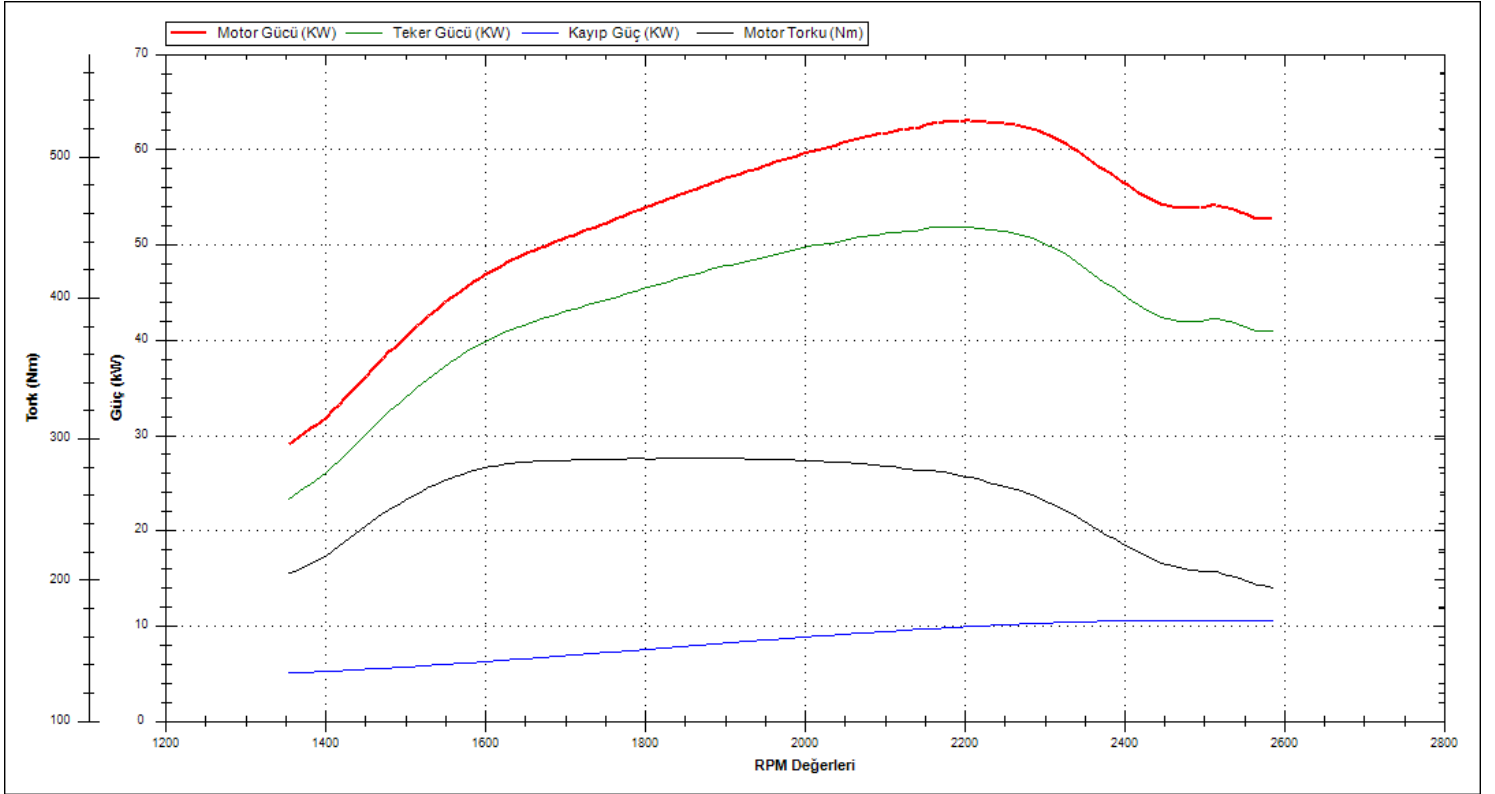
RPM (Devir/dk) Grafiği

Ölçülen Motor Torku	Teker Torku	Teker Gücü	Test Hızı
286	241	51	132
NM	NM	KW	km/h
Ruhsat Verisi Güç	Test Sonucu Güç	Kayıp Güç	Performans %
73	62	10	84,93
KW	KW	KW

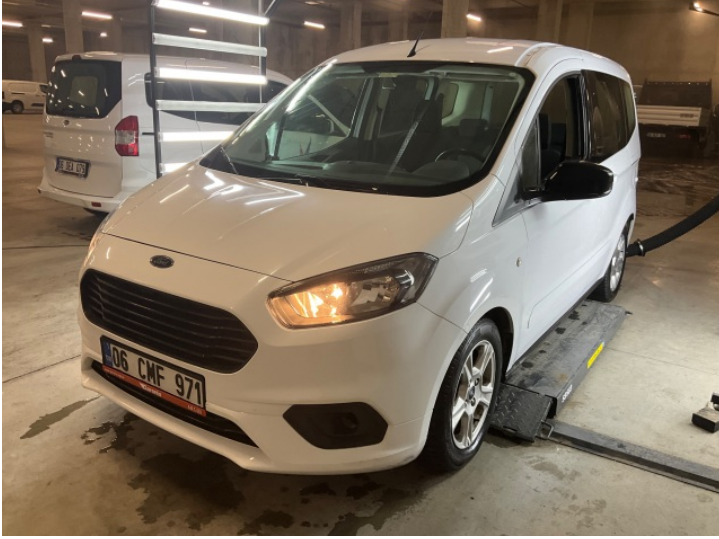
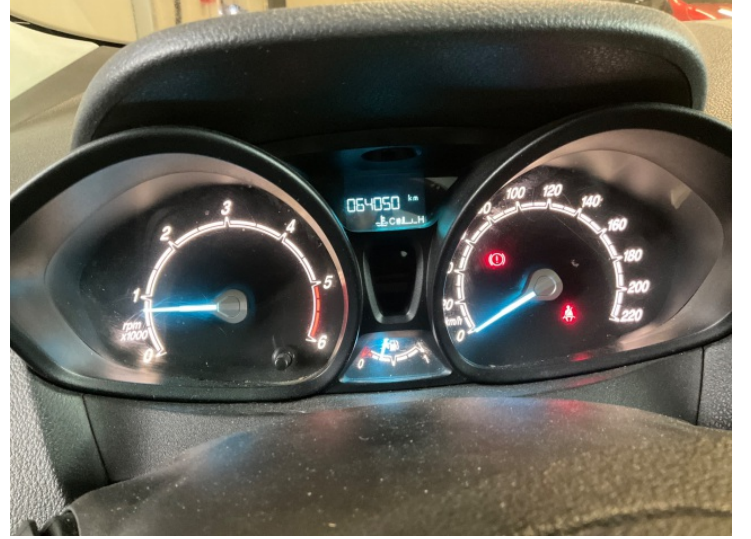
Kapı, sol arka, Kapı, sol arka > Çizik

Kapı, sağ arka, Kapı, sağ arka > Çizik

Çamurluk, sağ, Çamurluk, sağ > Çizik

Marşbiyel, sol, Marşbiyel plastiği, sol > Çizik

Kapı, sol ön, Kapı, sol ön > Çizik

Döşemeler/Kapaklar, Döşemeler/Kapaklar > Çizik

Araç değerine etki etmeyecek mini onarım ve- veya pasta cila işlemi ile giderilebilecek vuruks ve çizikler ekspertiz kapsamı dışında tutulmuştur.
