Rapor Tarihi: 22.04.2026 10:52
Rapor No: 06-01-1481639
Mersis No: 0309073518100001

Full Plus Ekspertiz

Plaka	06DJV299	Şanzıman Tipi	Manuel
KM	57933	Yakıt Cinsi	Dizel
Şase	NM0MXXTACMNA79752	Motor Gücü	73 kw
Marka	Ford	Motor Hacmi	1499cc
Rengi	BEYAZ	Model	Tourneo Courier
İlk Tescil Tarihi	02-01-2023	Sonraki Muayene Tar.	aN-aN-0NaN
Model Yılı	2022	Araç Tipi	Camlıvan
Ruhsat Sahibi	TAN OTO	Kapı Sayısı	5 Kapı

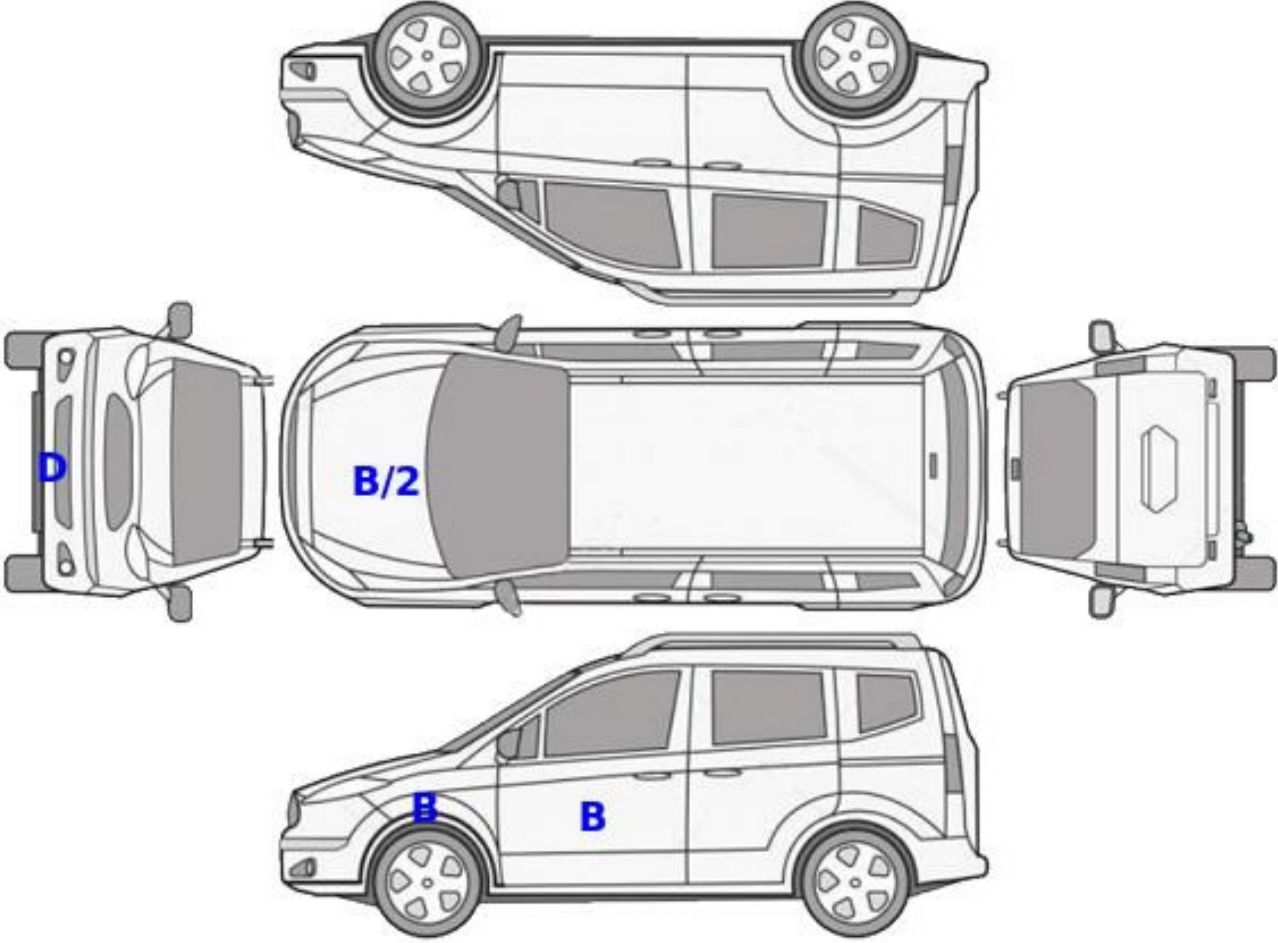
Kaporta Kontrolü(Değişmiş Boyanmış kontrolü)

B: Boyalı

B/2: Lokal Boyalı

D: Değişmiş

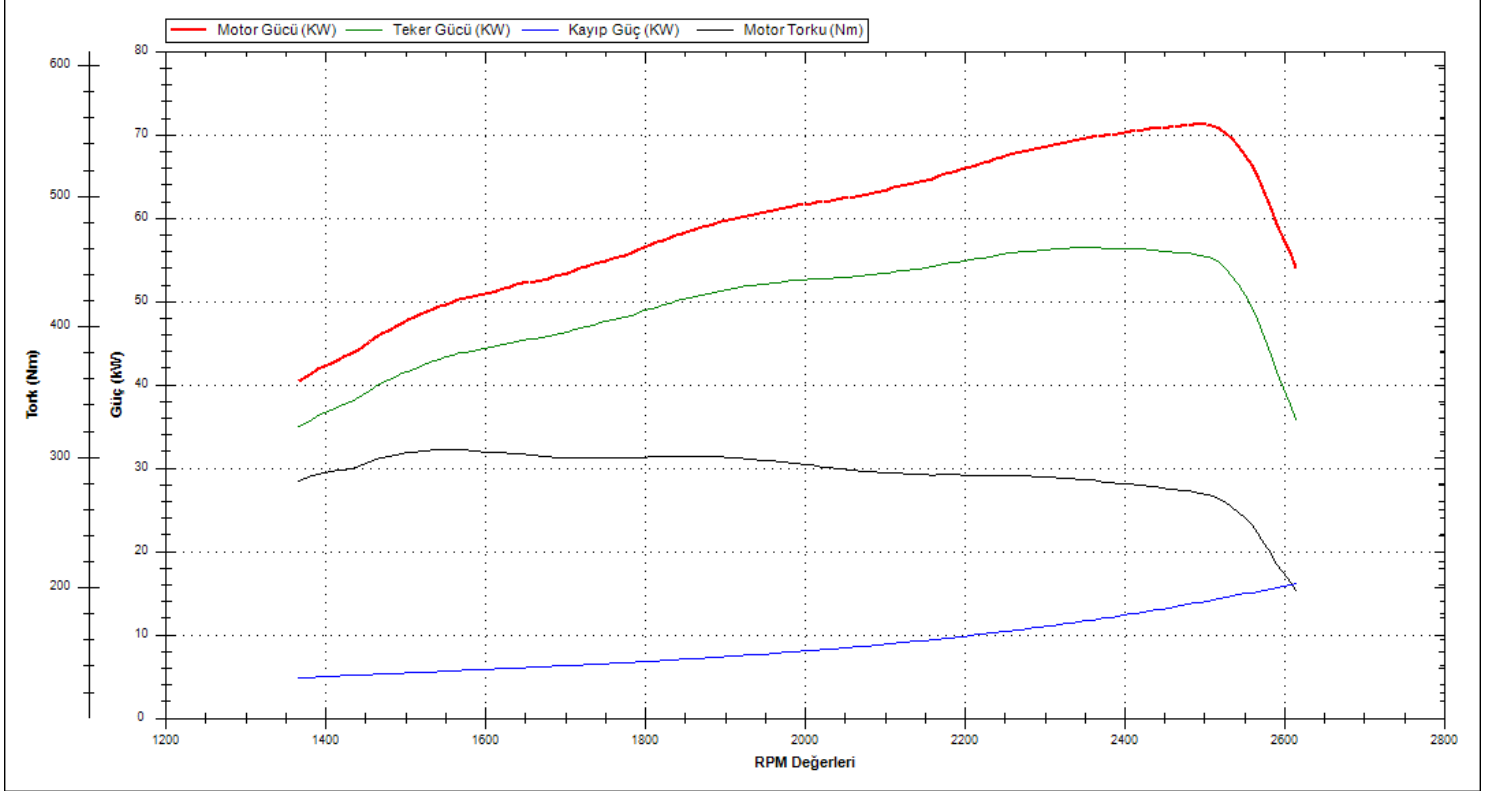
RPM (Devir/dk) Grafiği

Ölçülen Motor Torku 305 NM	Teker Torku 266 NM	Teker Gücü 56 KW	Test Hızı 149 km/h
Ruhsat Verisi Güç 73 KW	Test Sonucu Güç 71 KW	Kayıp Güç 16 KW	Performans % 97,26

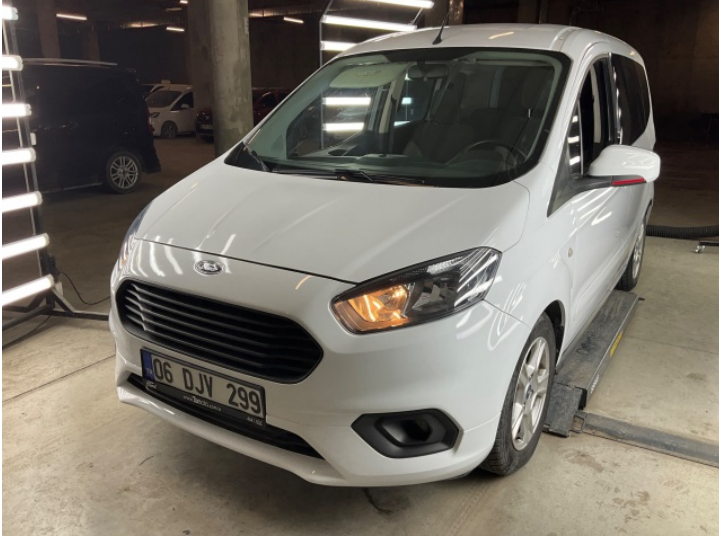
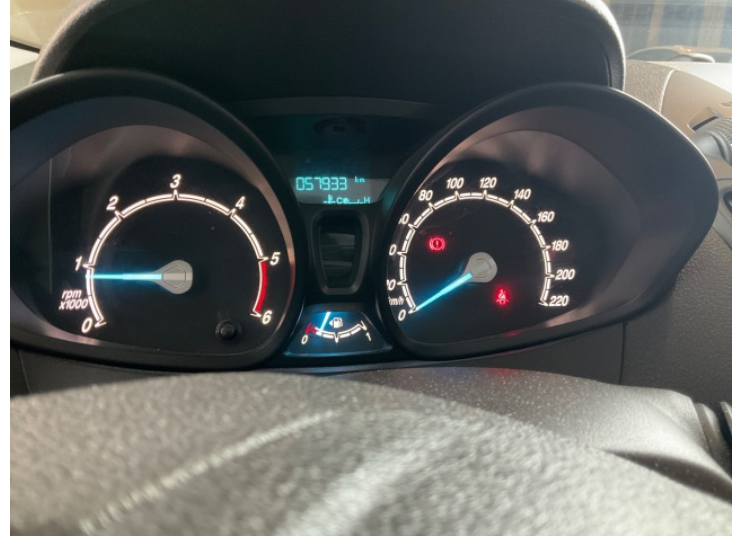
Araç Resimleri

Tampon, arka, Bağlantı ayağı > Kırılmış

Dikiz aynası, sol, Dış dikiz aynası kapağı > Küçük Çizik

Tampon, arka, Arka tampon > Rötüş

Tampon, ön, Ön tampon > Boyası Atmış

Motor kaputu, Motor kaputu > Taş İzi

Döşemeler/Kapaklar, Döşemeler/Kapaklar > Kirlenmiş

Döşemeler/Kapaklar, Döşemeler/Kapaklar > Deforme Olmuş
