Rapor Tarihi: 21.04.2026 12:08
Rapor No: 06-01-5456793
Mersis No: 0309073518100001

Full Plus Ekspertiz

Plaka	06CJN846	Şanzıman Tipi	Manuel
KM	59923	Yakıt Cinsi	Dizel
Şase	NM0MXXTACMMU72331	Motor Gücü	73 kw
Marka	Ford	Motor Hacmi	1499cc
Rengi	BEYAZ	Model	Tourneo Courier
İlk Tescil Tarihi	11-04-2021	Sonraki Muayene Tar.	aN-aN-0NaN
Model Yılı	2021	Araç Tipi	Kombi (Camlıvan**)
Ruhsat Sahibi	TAN OTO	Kapı Sayısı	5 Kapı

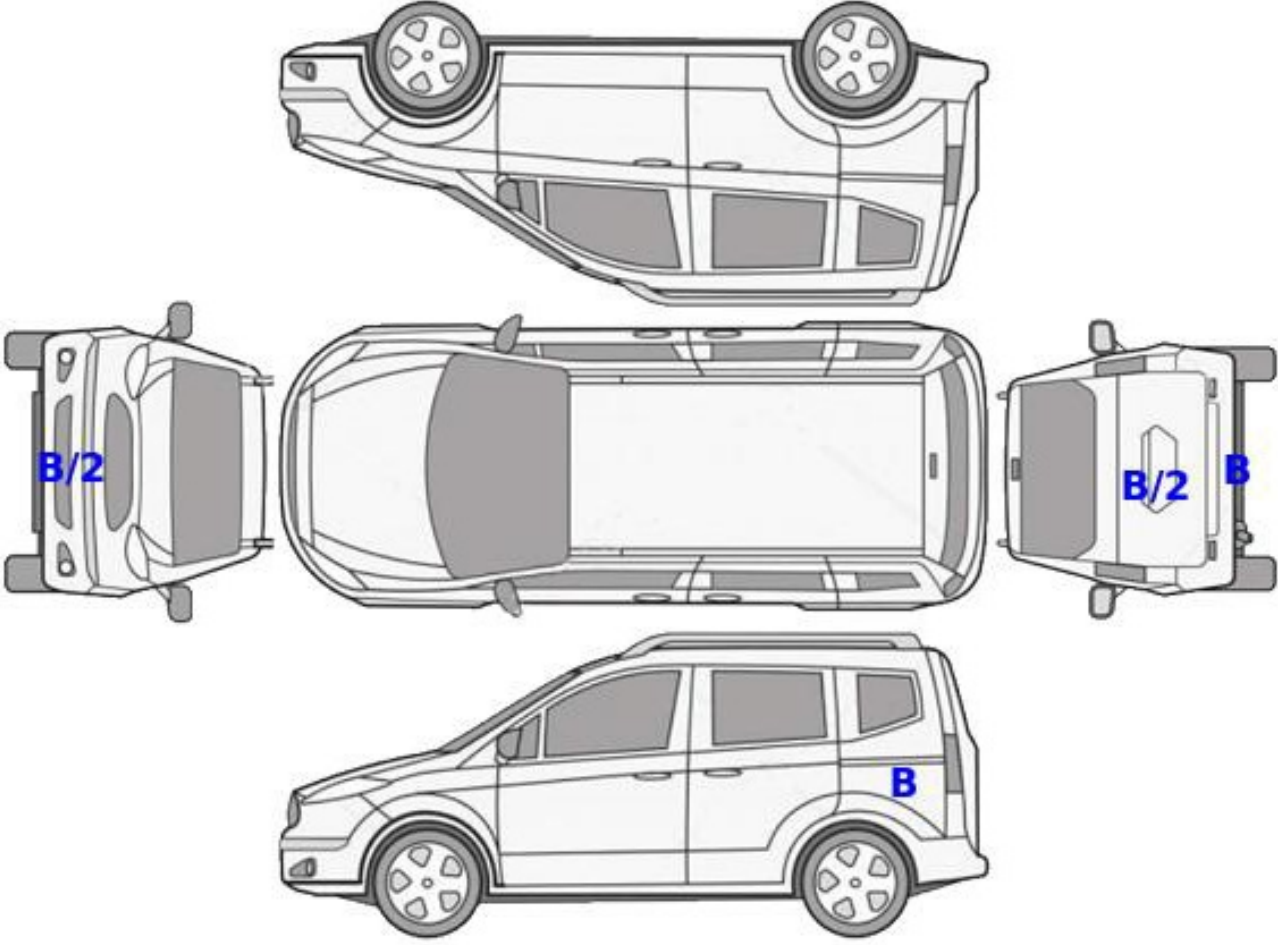
Kaporta Kontrolü(Değişmiş Boyanmış kontrolü)

B: Boyalı

B/2: Lokal Boyalı

D: Değişmiş

Sol Üst Frangart - Lokal Boya

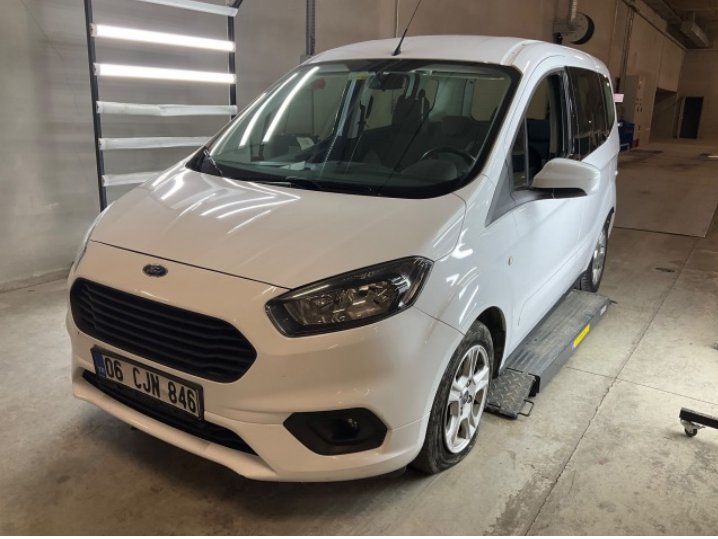
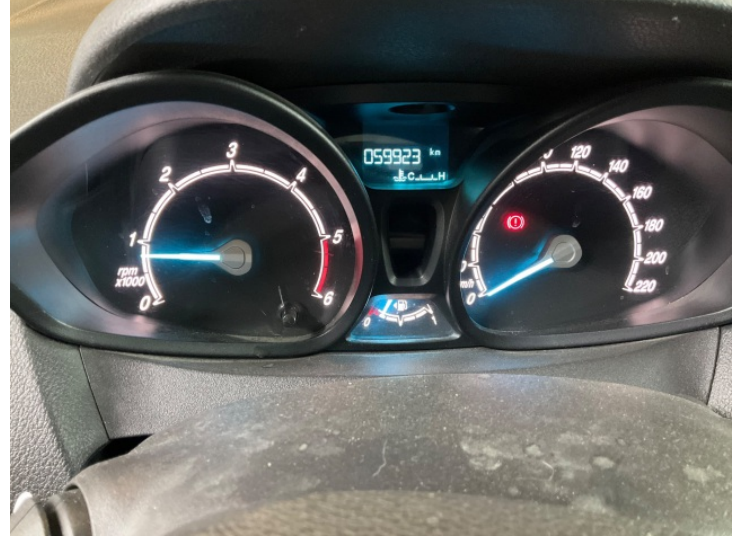
Araç Resimleri

Çizik

Döşemeler/Kapaklar,
Döşemeler/Kapaklar > Çizik

Vuruk

Motor kaputu, Motor kaputu >
Ezik

Tavan, Tavan > Ezik
