Full Plus Ekspertiz

Plaka	06CMF902	Şanzıman Tipi	Manuel
KM	56241	Yakıt Cinsi	Dizel
Şase	NM0MXXTACMMR00721	Motor Gücü	73 kw
Motor Hacmi	1499cc	Marka	Ford
Rengi	BEYAZ	Model	Tourneo Courier
İlk Tescil Tarihi	06-07-2021	Sonraki Muayene Tar.	00-00-0000
Model Yılı	2021	Araç Tipi	Kombi (Camlıvan**)
Ruhsat Sahibi	TAN OTO	Kapı Sayısı	5 Kapı

Kaporta Kontrolü(Değişmiş Boyanmış kontrolü)

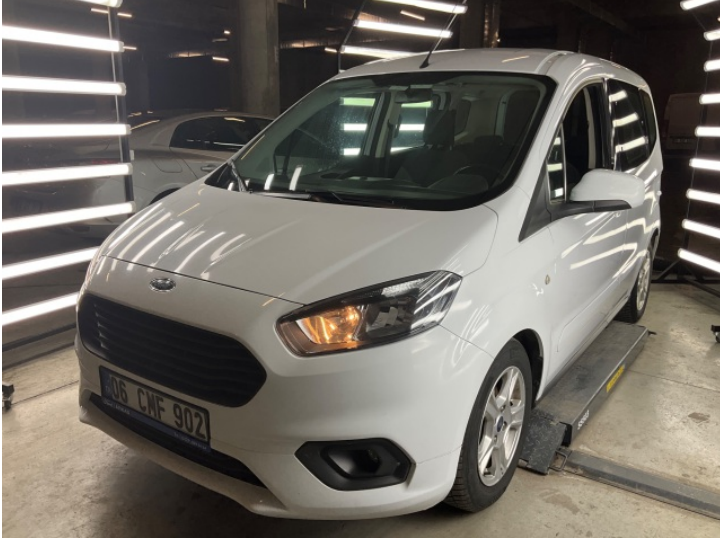
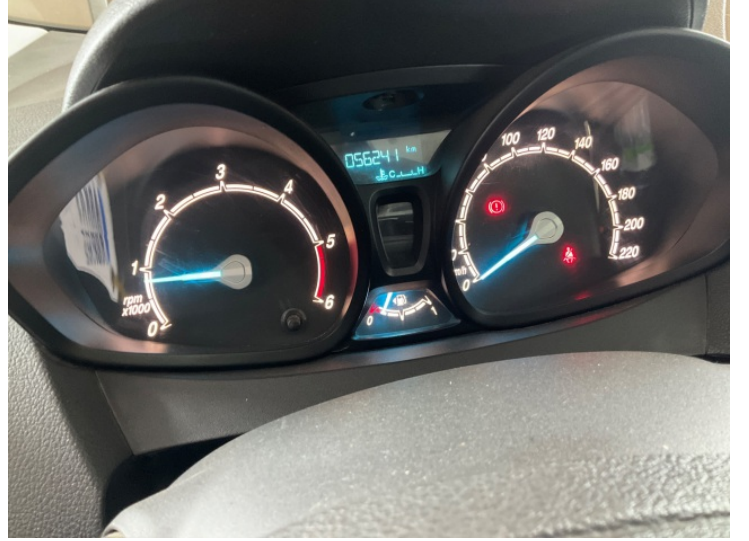
Tampon, ön, Ön tampon >
Çizik

Marşbiyel, sağ, Marşbiyel
plastığı, sağ > Çizik

Döşemeler/Kapaklar,
Döşemeler/Kapaklar > Çizik
