Full Plus Ekspertiz

Plaka	06CYK260	Şanzıman Tipi	Manuel
KM	78121	Yakıt Cinsi	Dizel
Şase	NM0MXXTACMNR71474	Motor Gücü	73 kw
Marka	Ford	Motor Hacmi	1499cc
Rengi	BEYAZ	Model	Tourneo Courier
İlk Tescil Tarihi	09-12-2022	Sonraki Muayene Tar.	00-00-0000
Model Yılı	2022	Araç Tipi	Camlıvan
Ruhsat Sahibi	TAN OTO	Kapı Sayısı	5 Kapı

Kaporta Kontrolü(Değişmiş Boyanmış kontrolü)

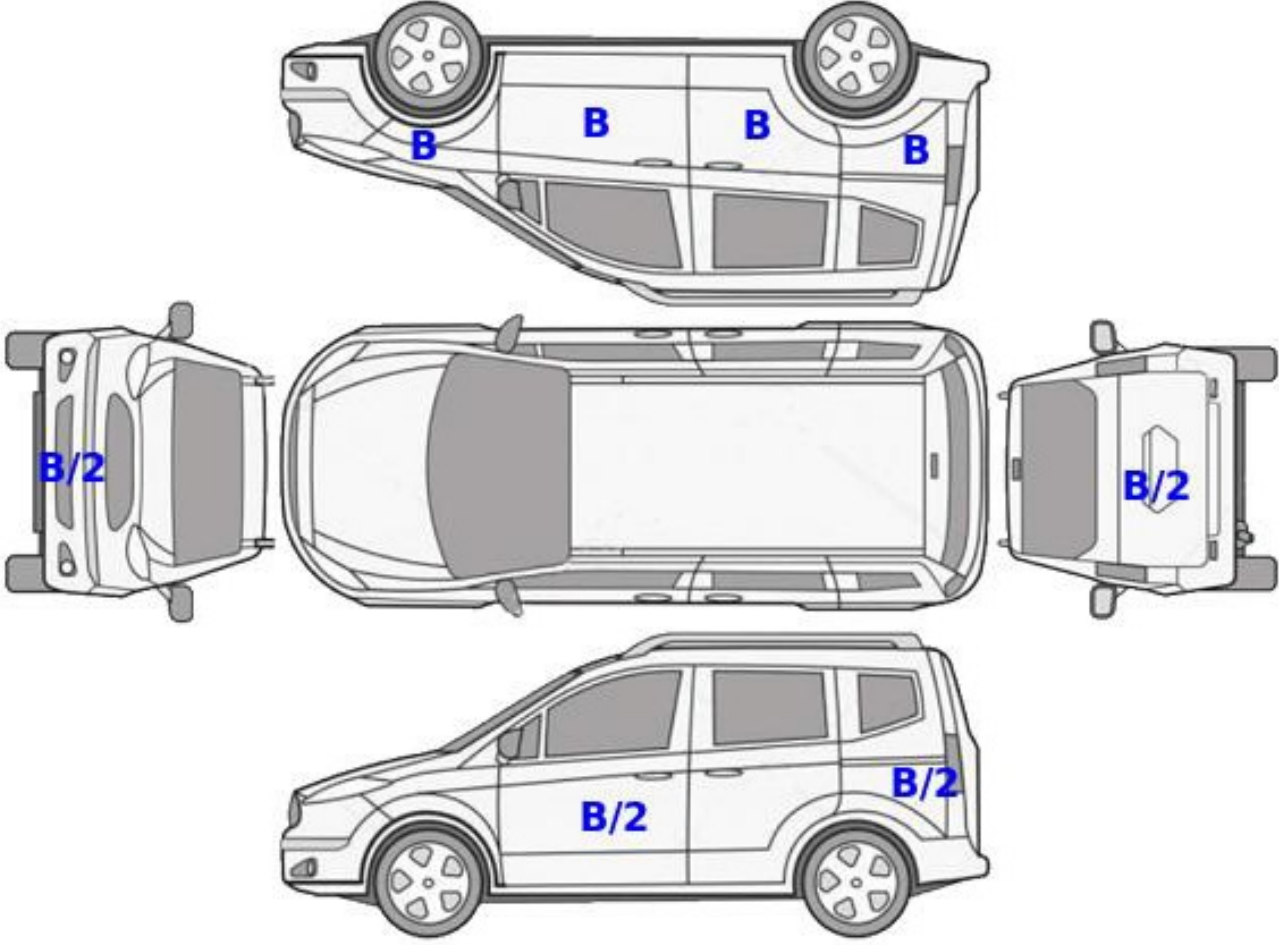
B: Boyalı

B/2: Lokal Boyalı

D: Değişmiş

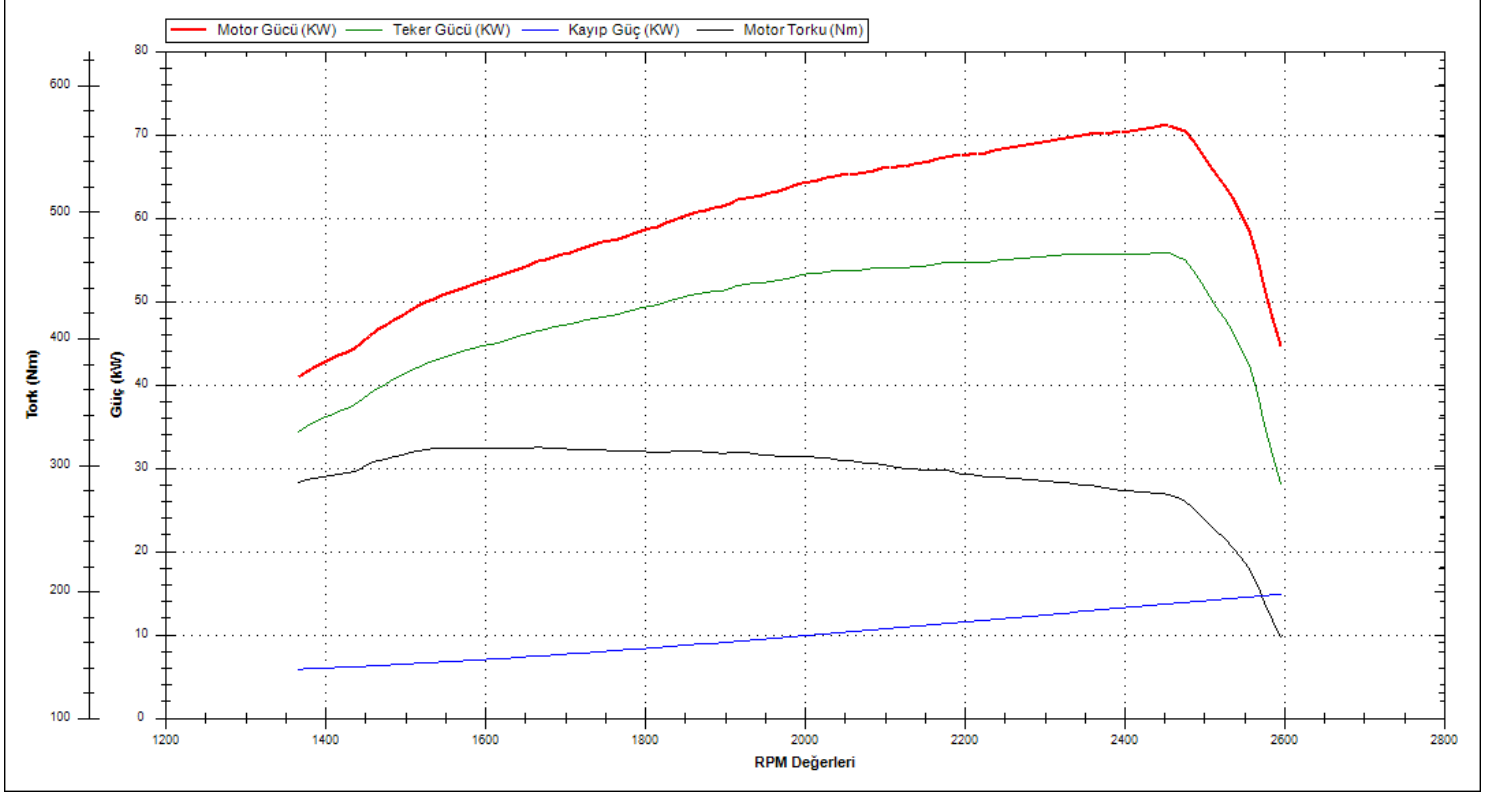
RPM (Devir/dk) Grafiği

Ölçülen Motor Torku 313 NM	Teker Torku 266 NM	Teker Gücü 55 KW	Test Hızı 147 km/h
Ruhsat Verisi Güç 73 KW	Test Sonucu Güç 71 KW	Kayıp Güç 14 KW	Performans % 97,26

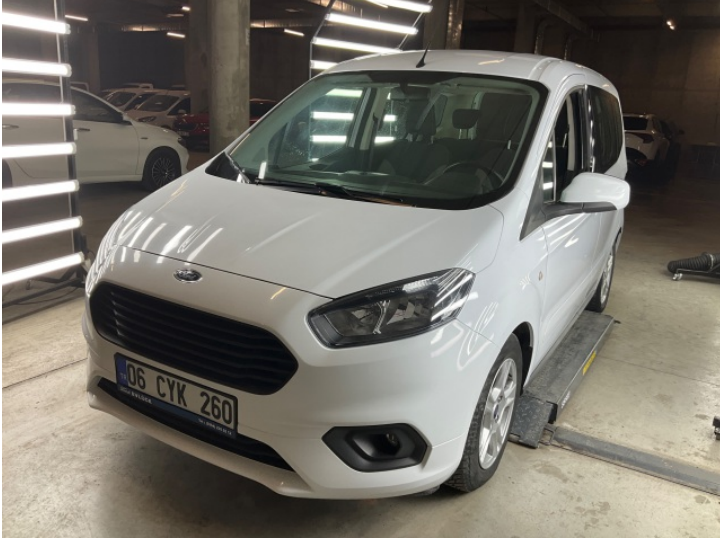
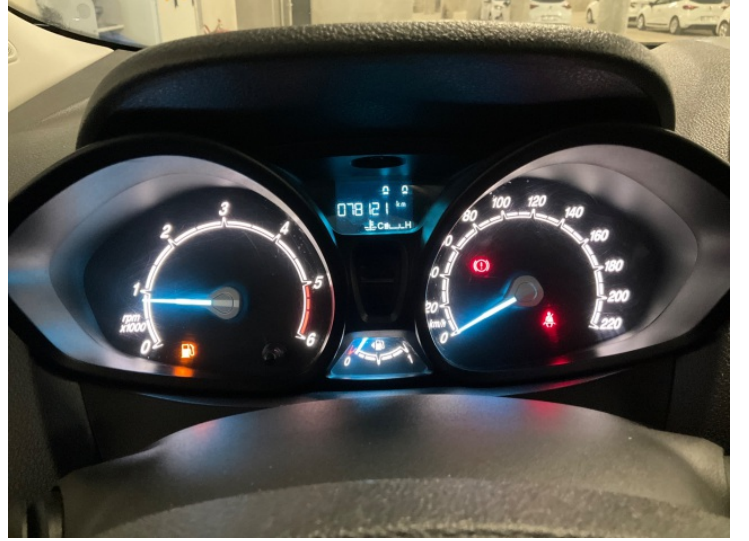
Araç Resimleri

Farlar, Far camı, sağ > Küçük Çizik

Çamurluk, sol arka, Çamurluk, sol arka > Küçük Vuruk

Döşemeler/Kapaklar, Döşemeler/Kapaklar > Kirlenmiş

Döşemeler/Kapaklar, Döşemeler/Kapaklar > Deforme Olmuş

Motor kaputu, Motor kaputu > Taş İzi

Tampon, arka, Bağlantı ayağı > Hasarlı
