Rapor Tarihi: 29.04.2026 14:28
Rapor No: 06-01-3472089
Mersis No: 0309073518100001

Full Plus Ekspertiz

Plaka	06DGB897	Şanzıman Tipi	Manuel
KM	74797	Yakıt Cinsi	Dizel
Şase	NM0MXXTACMNJ46764	Motor Gücü	73 kw
Marka	Ford	Motor Hacmi	1499cc
Rengi	BEYAZ	Model	Tourneo Courier
İlk Tescil Tarihi	23-09-2022	Sonraki Muayene Tar.	aN-aN-0NaN
Model Yılı	2022	Araç Tipi	Camlıvan
Ruhsat Sahibi	TAN OTO	Kapı Sayısı	5 Kapı

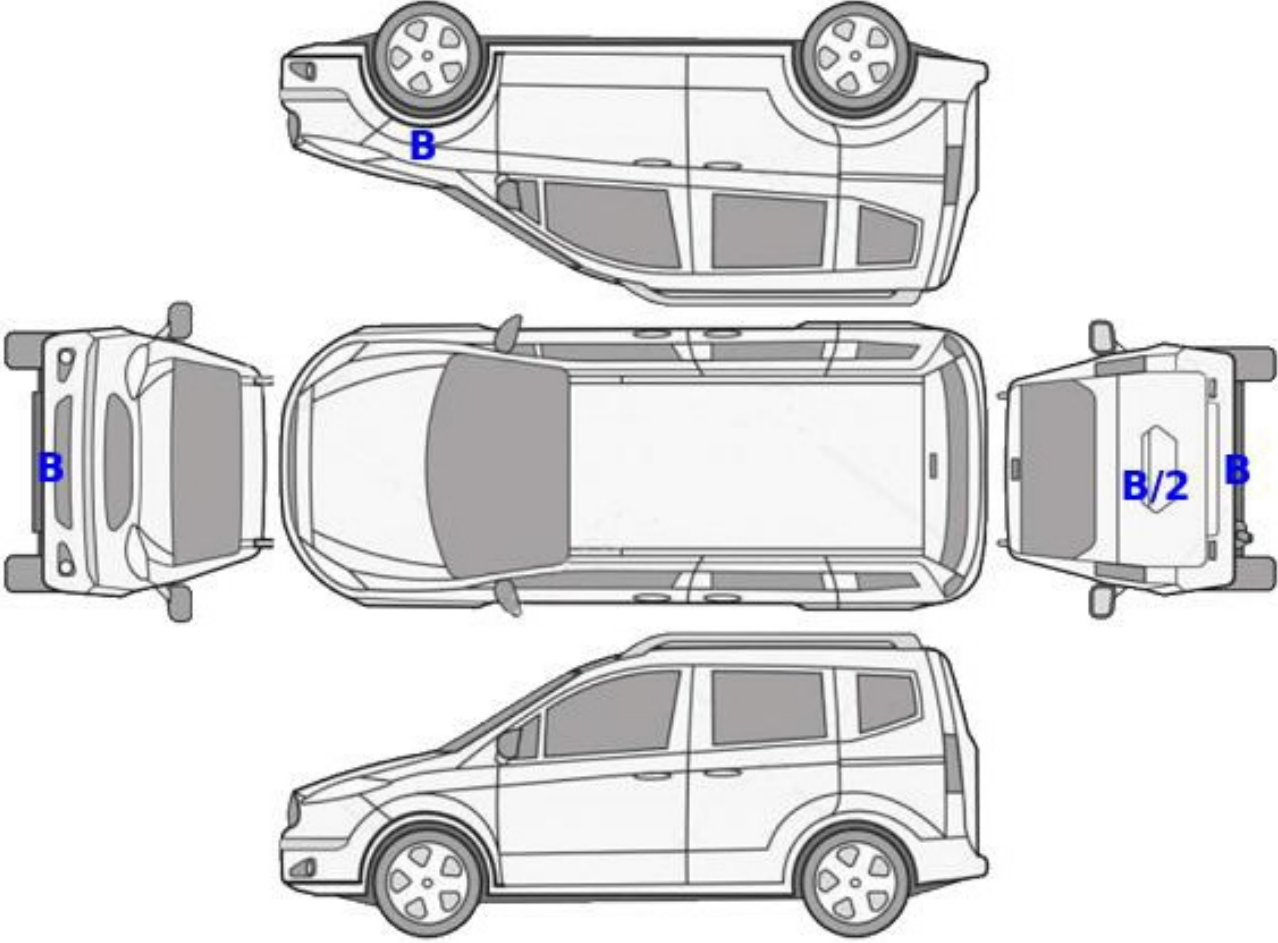
Kaporta Kontrolü(Değişmiş Boyanmış kontrolü)

B: Boyalı

B/2: Lokal Boyalı

D: Değişmiş

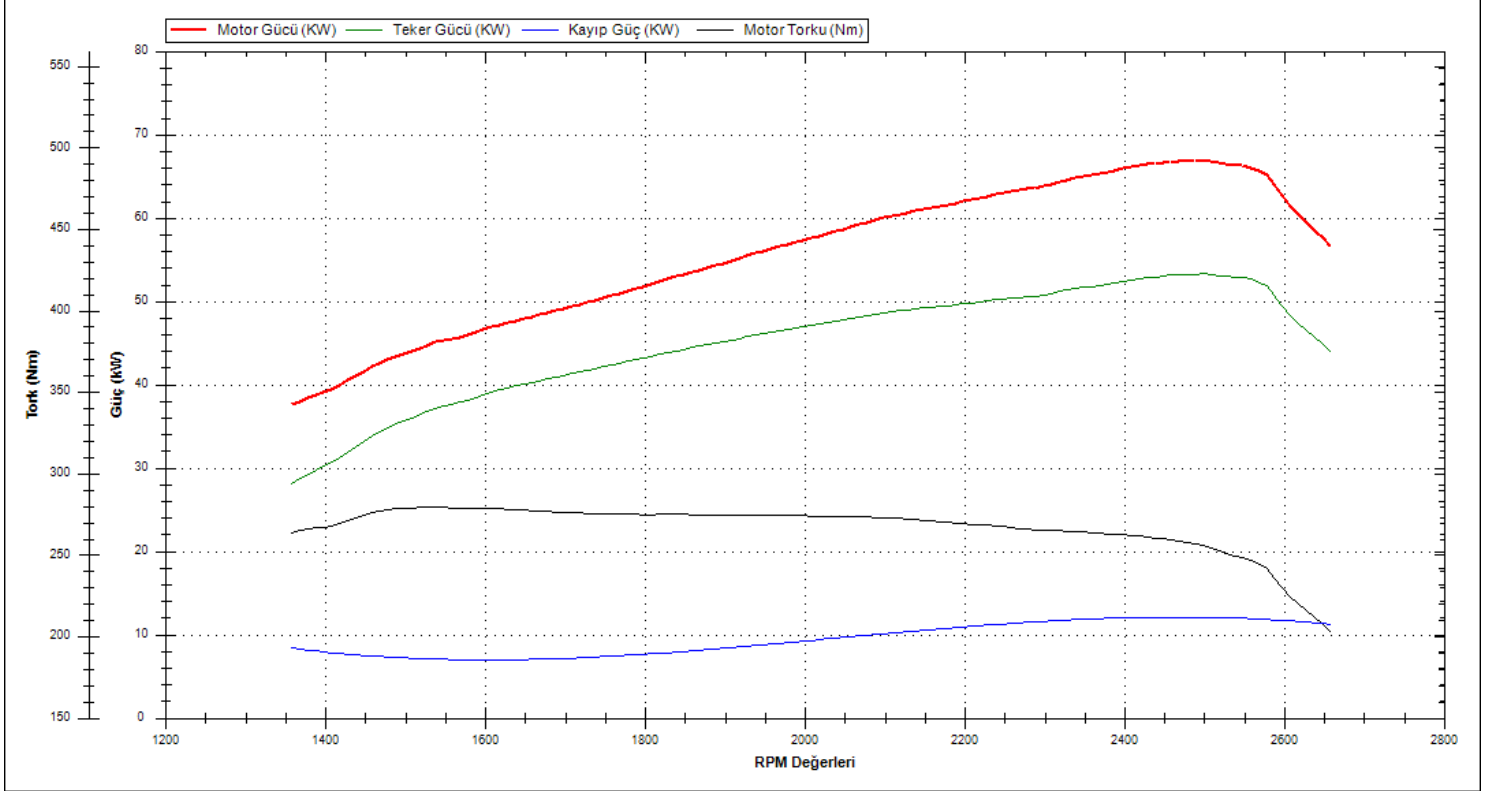
RPM (Devir/dk) Grafiği

Ölçülen Motor Torku 279 NM	Teker Torku 232 NM	Teker Gücü 53 KW	Test Hızı 150 km/h
Ruhsat Verisi Güç 73 KW	Test Sonucu Güç 66 KW	Kayıp Güç 12 KW	Performans % 90,41

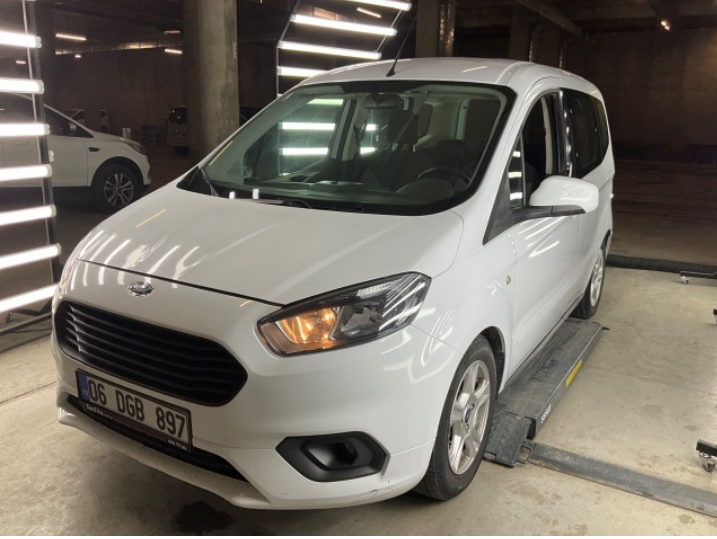
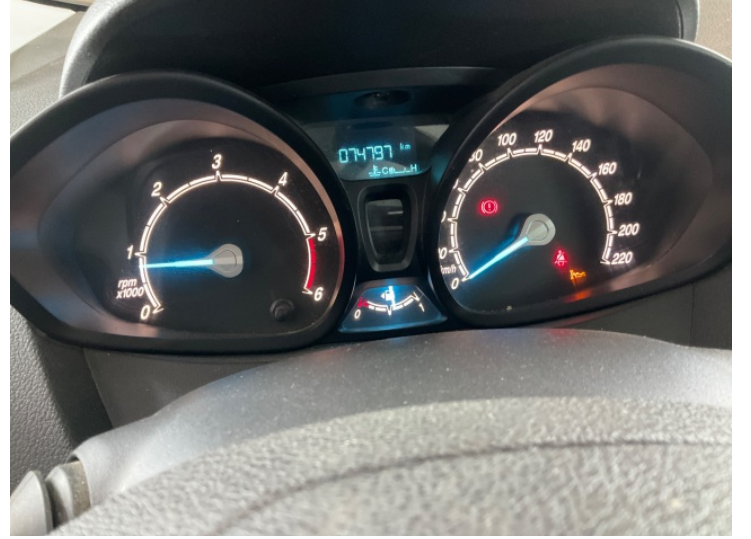
Marşbiyel, sağ, Marşbiyel plastiği, sağ > Çizik

Marşbiyel, sol, Marşbiyel plastiği, sol > Çizik

Döşemeler/Kapaklar, Döşemeler/Kapaklar > Çizik
