# Full Plus Ekspertiz

## 06DKD932

<b>Plaka</b>	06DKD932	<b>Şanzıman Tipi</b>	Manuel
<b>KM</b>	70603	<b>Yakıt Cinsi</b>	Dizel
<b>Şase</b>	NM0MXXTACMNA79602	<b>Motor Gücü</b>	73 kw
<b>Marka</b>	Ford	<b>Motor Hacmi</b>	1499cc
<b>Rengi</b>	BEYAZ	<b>Model</b>	Tourneo Courier
<b>İlk Tescil Tarihi</b>	06-01-2023	<b>Sonraki Muayene Tar.</b>	aN-aN-0NaN
<b>Model Yılı</b>	2022	<b>Araç Tipi</b>	Camlıvan
<b>Ruhsat Sahibi</b>	TAN OTO	<b>Kapı Sayısı</b>	5 Kapı

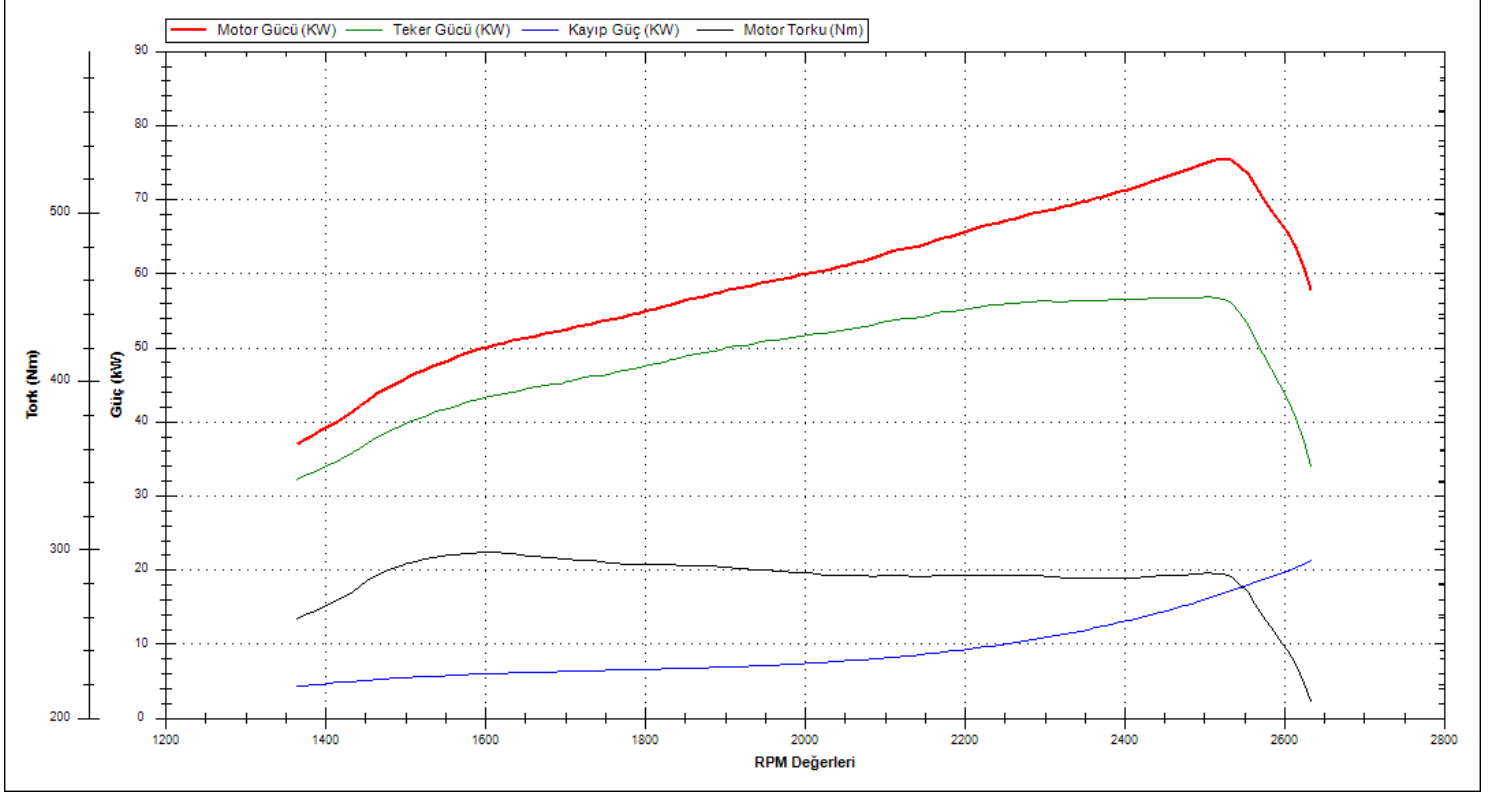
## RPM (Devir/dk) Grafiği

Ölçülen Motor Torku 298 NM	Teker Torku 257 NM	Teker Gücü 56 KW	Test Hızı 151 km/h
Ruhsat Verisi Güç 73 KW	Test Sonucu Güç 75 KW	Kayıp Güç 21 KW	Performans % 100,00

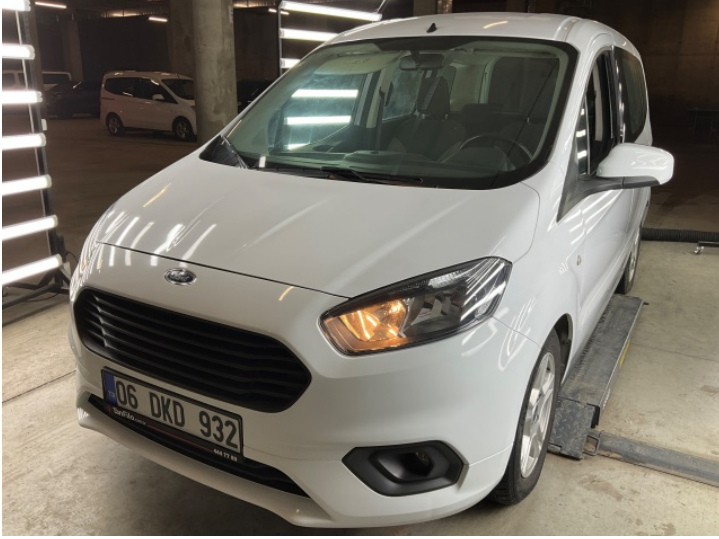
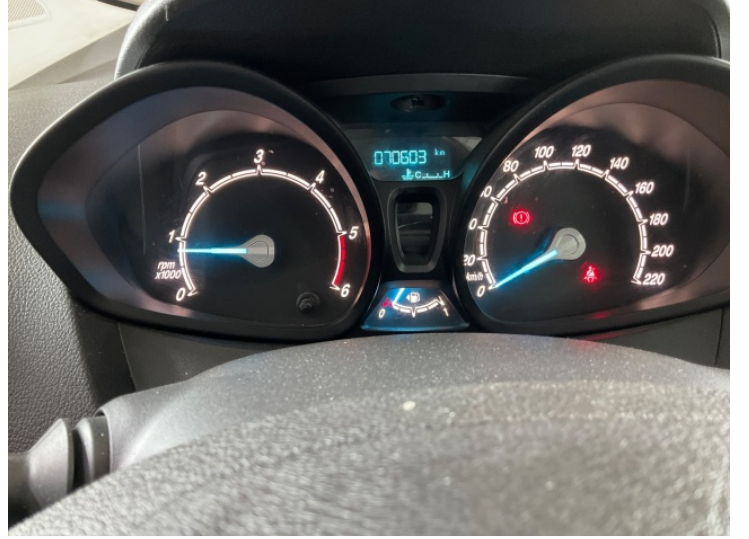
## Araç Resimleri

## Çizik

Farlar, Far camı, sol >  
Çizik

Farlar, Far camı, sağ >  
Çizik

Tampon, arka, Arka tampon >  
Çizik

Araç değerine etki etmeyecek mini onarım ve- veya pasta cila işlemi ile giderilebilecek vuruks ve çizikler ekspertiz kapsamı dışında tutulmuştur.
