# Full Plus Ekspertiz

## 06DKD949

Plaka	06DKD949	Şanzıman Tipi	Manuel
KM	85746	Yakıt Cinsi	Dizel
Şase	NM0MXXTACMNA79617	Motor Gücü	73 kw
Marka	Ford	Motor Hacmi	1499cc
Rengi	BEYAZ	Model	Tourneo Courier
İlk Tescil Tarihi	06-01-2023	Sonraki Muayene Tar.	aN-aN-0NaN
Model Yılı	2022	Araç Tipi	Camlıvan
Ruhsat Sahibi	TAN OTO	Kapı Sayısı	5 Kapı

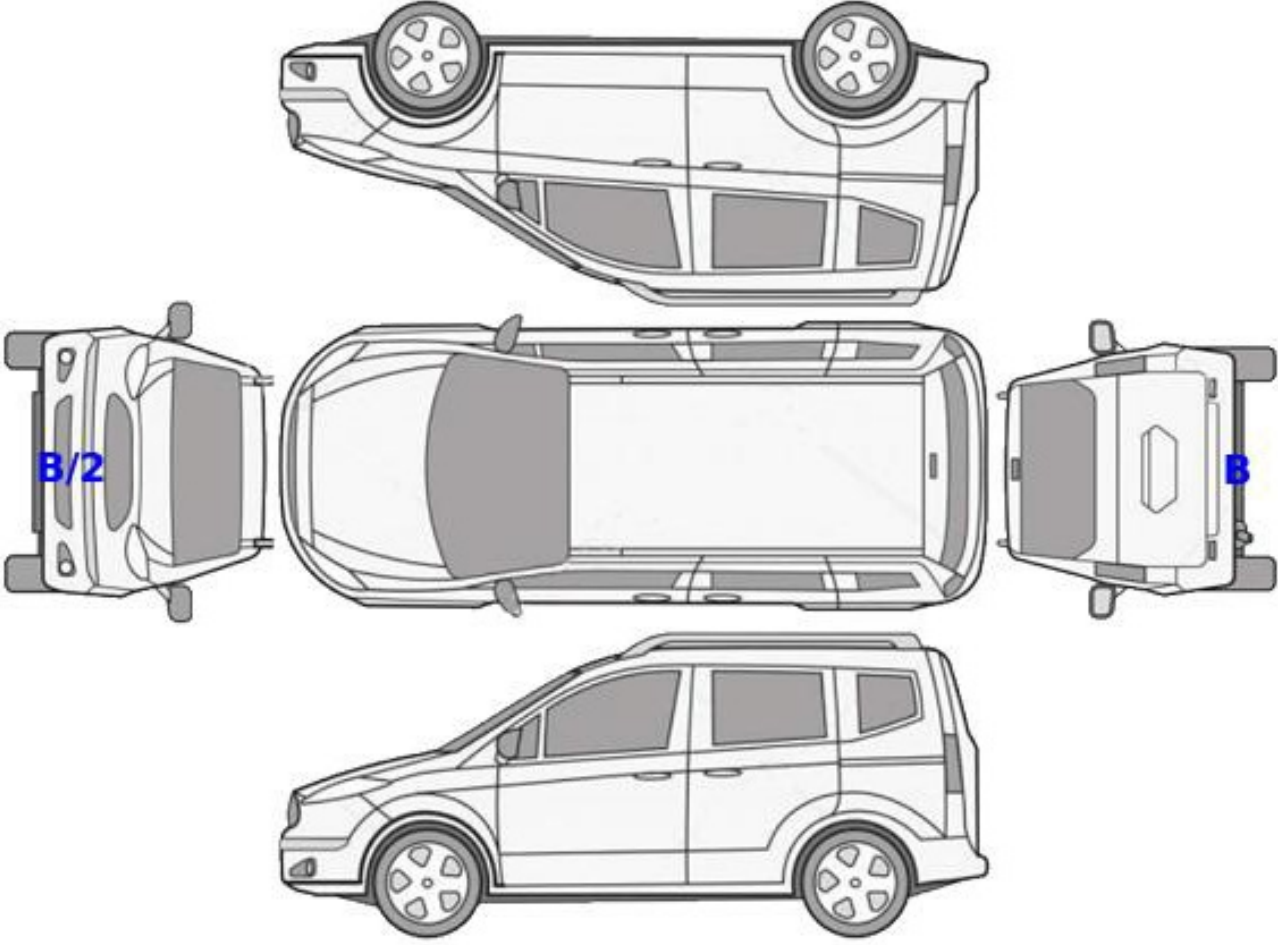
## Kaporta Kontrolü(Değişmiş Boyanmış kontrolü)

**B: Boyalı**

**B/2: Lokal Boyalı**

**D: Değişmiş**

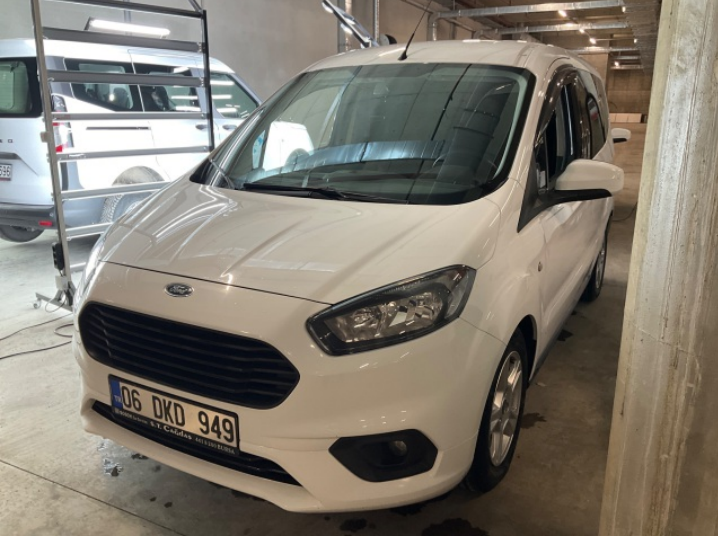
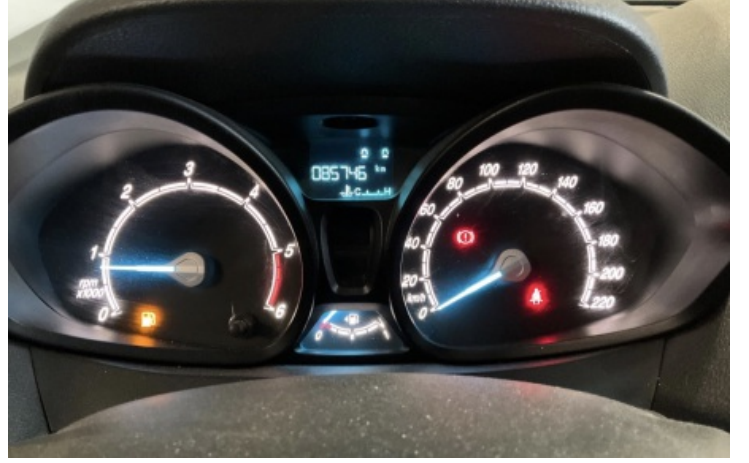
## Araç Resimleri

Durum	Notlar
Araç Kaporta Aksamı	BAKIM GEREKLİ	Taş izleri standart dışı onarım, Ezik ve çizikler mevcut.
Araç Koltukları Mekanizmaları	SORUNSUZ	
Taban, Tavan, Koltuk ve Kapı Döşemeleri	BAKIM GEREKLİ	Yakıcı Made izi, kir, çizik ve deformeler mevcut
Araç İç Donanımı ve Kumanda Kontrol Düğmeleri	SORUNSUZ	
Aydınlatma ve İkaz Sistemi	SORUNSUZ	
Silecekler	SORUNSUZ	
Elektrik ve Elektronik Aksam	SORUNSUZ	
Torpedo ve Emniyet Kemerleri	SORUNSUZ	
Lastik ve Jantlar	BAKIM GEREKLİ	Jantlarda çizikler mevcut
Fren Sistemi ve Fren Hortumları	SORUNSUZ	
Yürür Aksam	SORUNSUZ	
Motor ve Motor Yağ Seviyesi	SORUNSUZ	
Şanzıman	SORUNSUZ	
Diferansiyel	SORUNSUZ	
Direksiyon Sistemi	SORUNSUZ	
Eğlence Sistemi (Radyo vs. )	SORUNSUZ	
Park Sensörleri	SORUNSUZ	
Araç Altı	SORUNSUZ	
Akü	BAKIM GEREKLİ	Akü değerleri görülemediği için akü testi yapılamadı.
Klima	SORUNSUZ	
Cam ve Cam Düğmeleri	BAKIM GEREKLİ	Taş izleri mevcut.
Kayışlar ve Rulmanlar	SORUNSUZ
