Rapor Tarihi: 16.06.2026 10:41
Rapor No: 06-01-2489262
Mersis No: 0309073518100001

Full Plus Ekspertiz

Plaka	06DKE242	Şanzıman Tipi	Manuel
KM	87881	Yakıt Cinsi	Dizel
Şase	NM0MXXTACMNA79595	Motor Gücü	73 kw
Marka	Ford	Motor Hacmi	1499cc
Rengi	BEYAZ	Model	Tourneo Courier
İlk Tescil Tarihi	06-01-2023	Sonraki Muayene Tar.	aN-aN-0NaN
Model Yılı	2022	Araç Tipi	Camlıvan
Ruhsat Sahibi	TAN OTO	Kapı Sayısı	5 Kapı

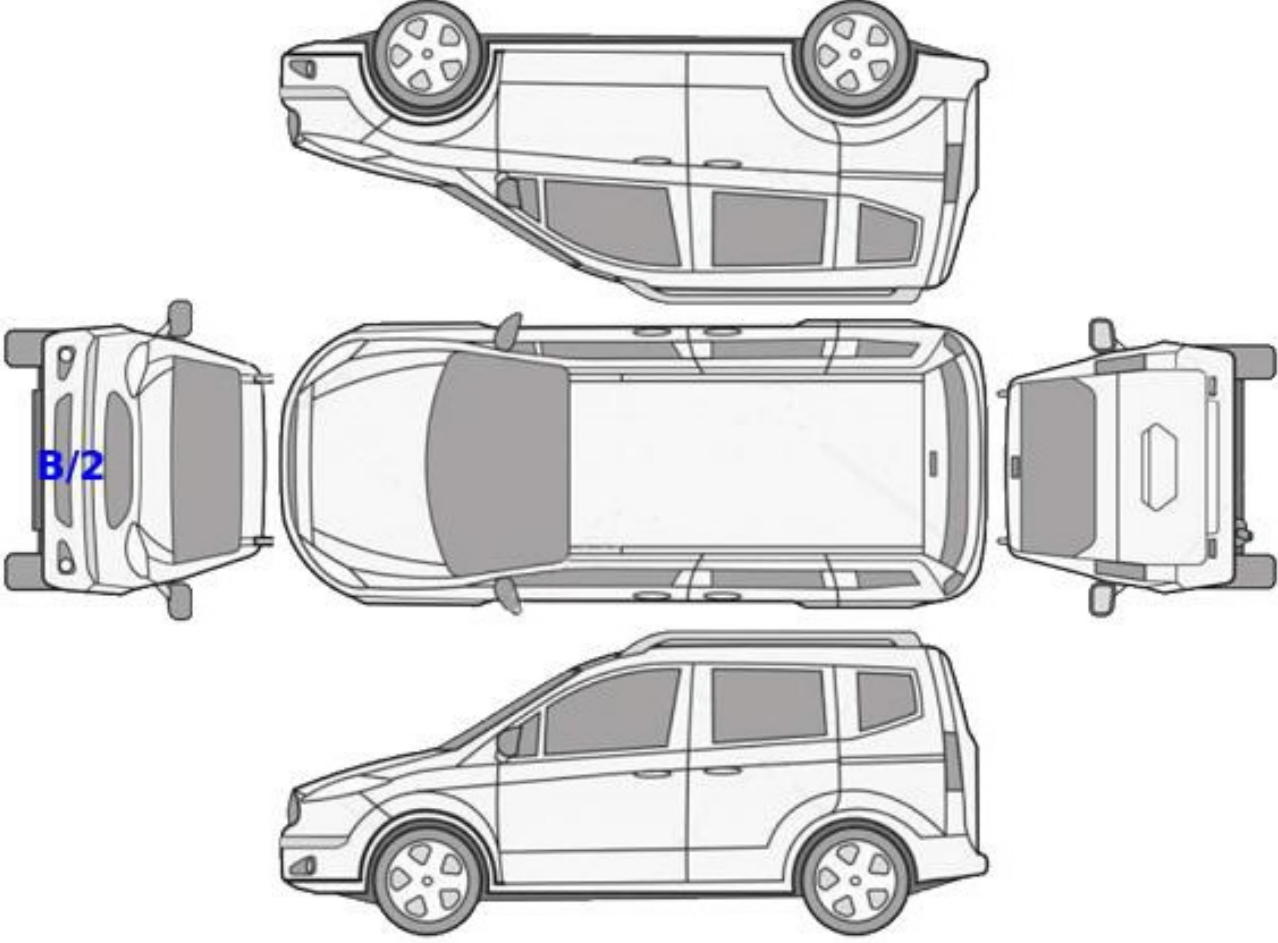
Kaporta Kontrolü(Değişmiş Boyanmış kontrolü)

B: Boyalı

B/2: Lokal Boyalı

D: Değişmiş

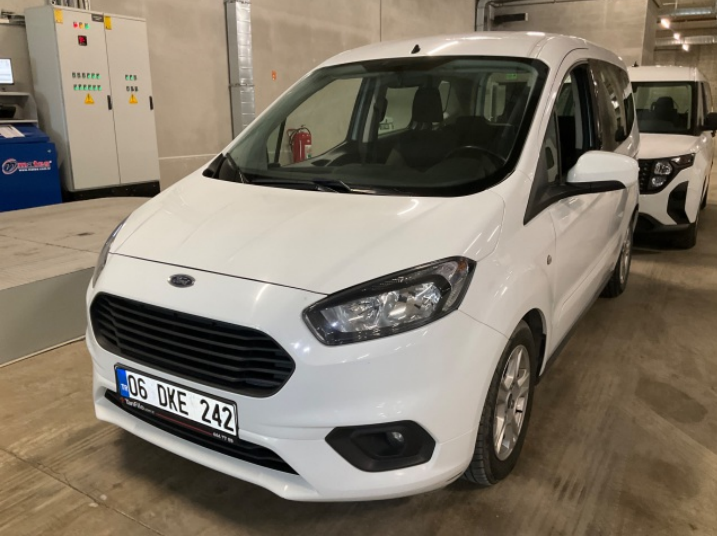
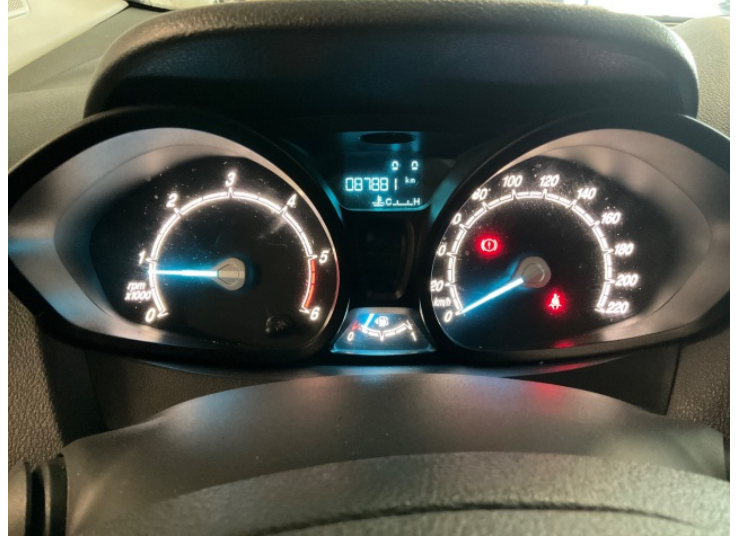
Araç Resimleri

Çizik

Döşemeler/Kapaklar,
Döşemeler/Kapaklar > Çizik

Kapı, sağ arka, Kapı, sağ arka
> Çizik

Vuruk

Kapı, sağ ön, Kapı, sağ ön >
Ezik

Çamurluk, sağ arka, Çamurluk,
sağ arka > Ezik
