# Full Plus Ekspertiz

## 34DTY904

| Rengi | BEYAZ | Model | Tourneo Courier |

## Kaporta Kontrolü(Değişmiş Boyanmış kontrolü)

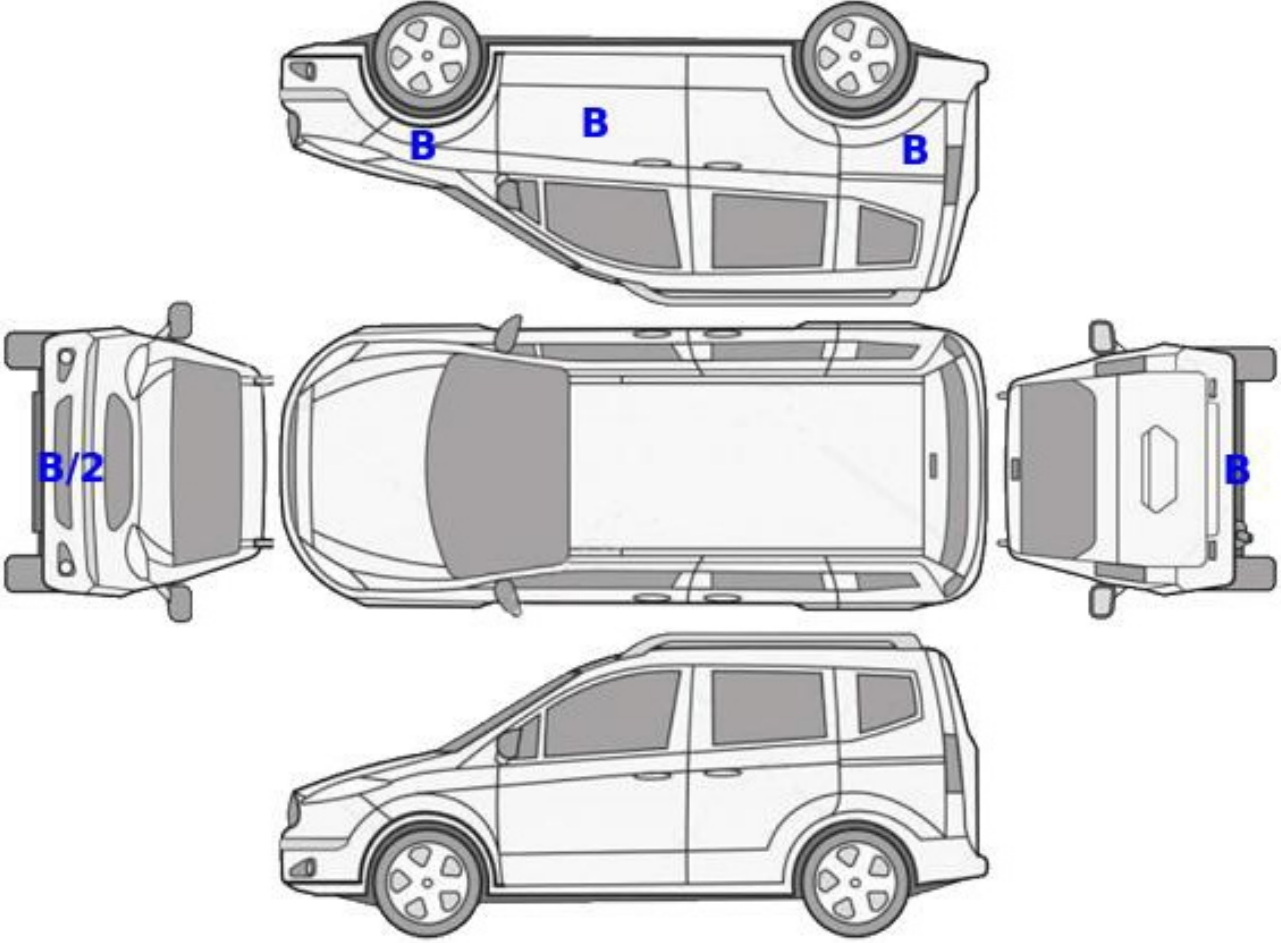
**B: Boyalı**

**B/2: Lokal Boyalı**

**D: Değişmiş**

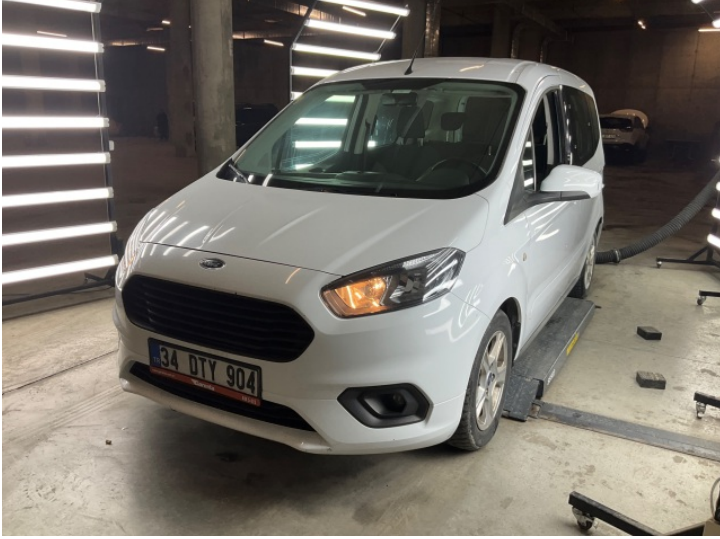
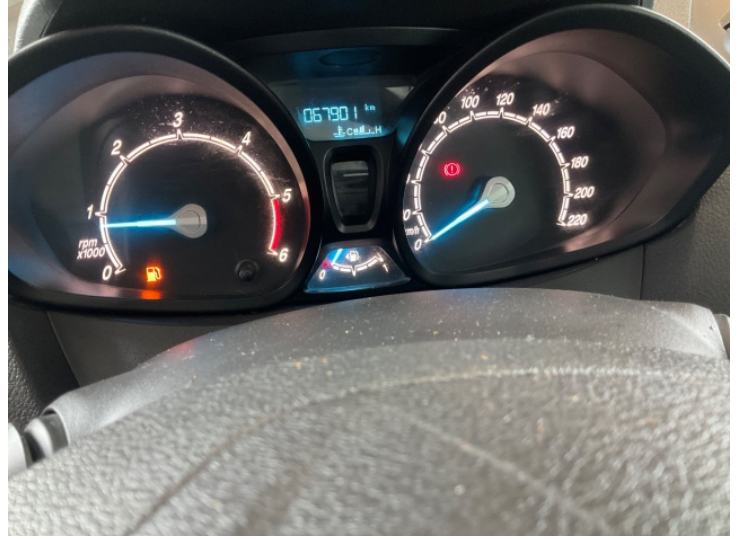
## Araç Resimleri

Farlar, Far camı, sağ >  
Çizik

Tampon, ön, Ön tampon >  
Çizik

Kapı, sol arka, Kapı, sol arka >  
Çizik

Döşemeler/Kapaklar,  
Döşemeler/Kapaklar > Çizik

Kapı, sol ön, Kapı, sol ön >  
Ezik

Tavan, Tavan > Ezik
