# Full Plus Ekspertiz

## 06BFE645

| Motor Hacmi | 1499cc | Marka | Ford |
| Rengi | GRİ | Model | Tourneo Courier |

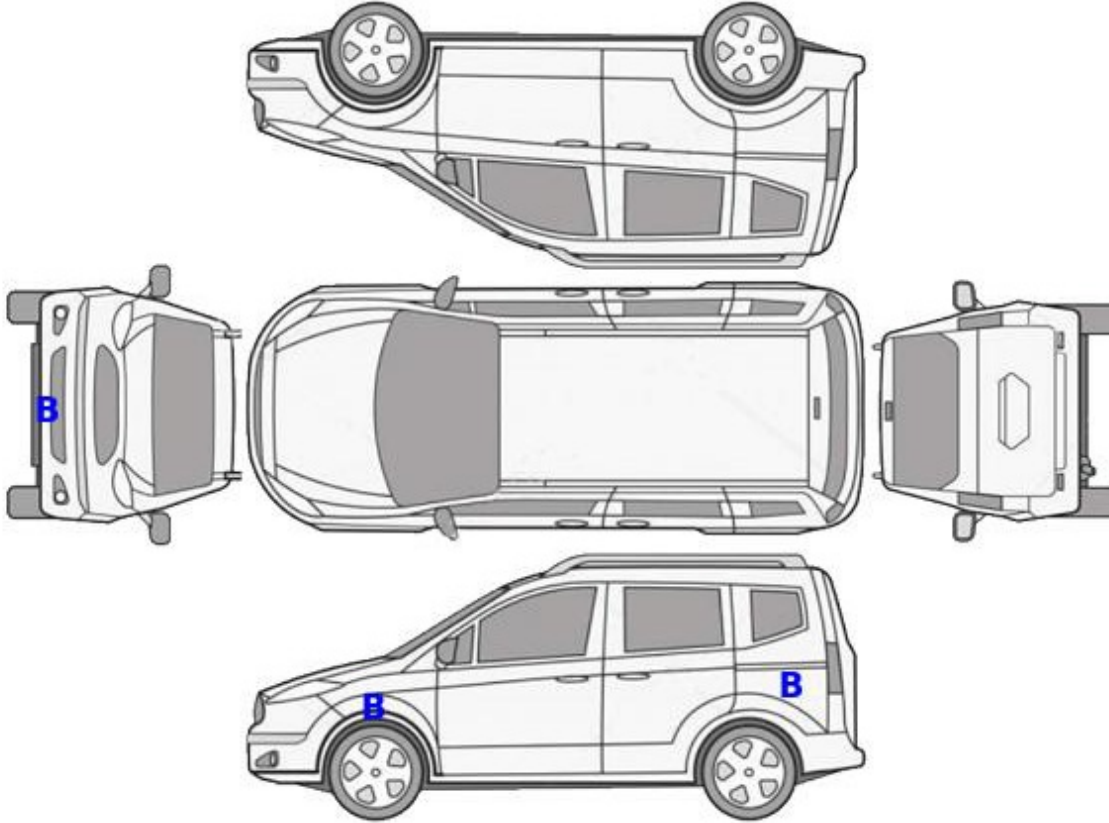
## Kaporta Kontrolü(Değişmiş Boyanmış kontrolü)

B: Boyalı

B/2: Lokal Boyalı

D: Değişmiş

Sol ön çamurluk işlemli boyalı

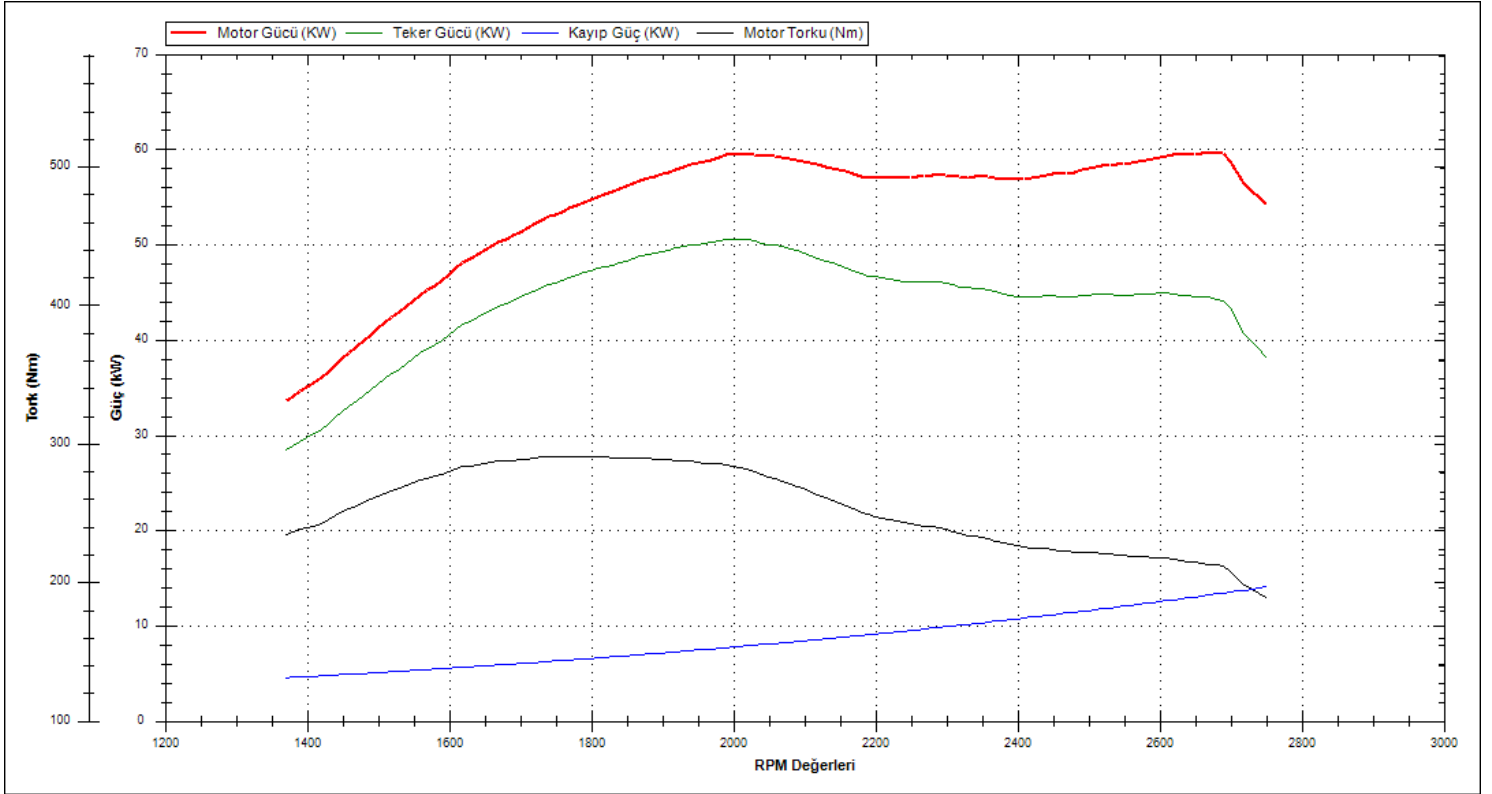
## RPM (Devir/dk) Grafiği

| 290 | 251 | 50 | 160 |
| 70 | 59 | 14 | 84,29 |
