# Full Plus Ekspertiz

## 06BPU913

| Rengi | BEYAZ | Model | Tourneo Courier |

## Kaporta Kontrolü(Değişmiş Boyanmış kontrolü)

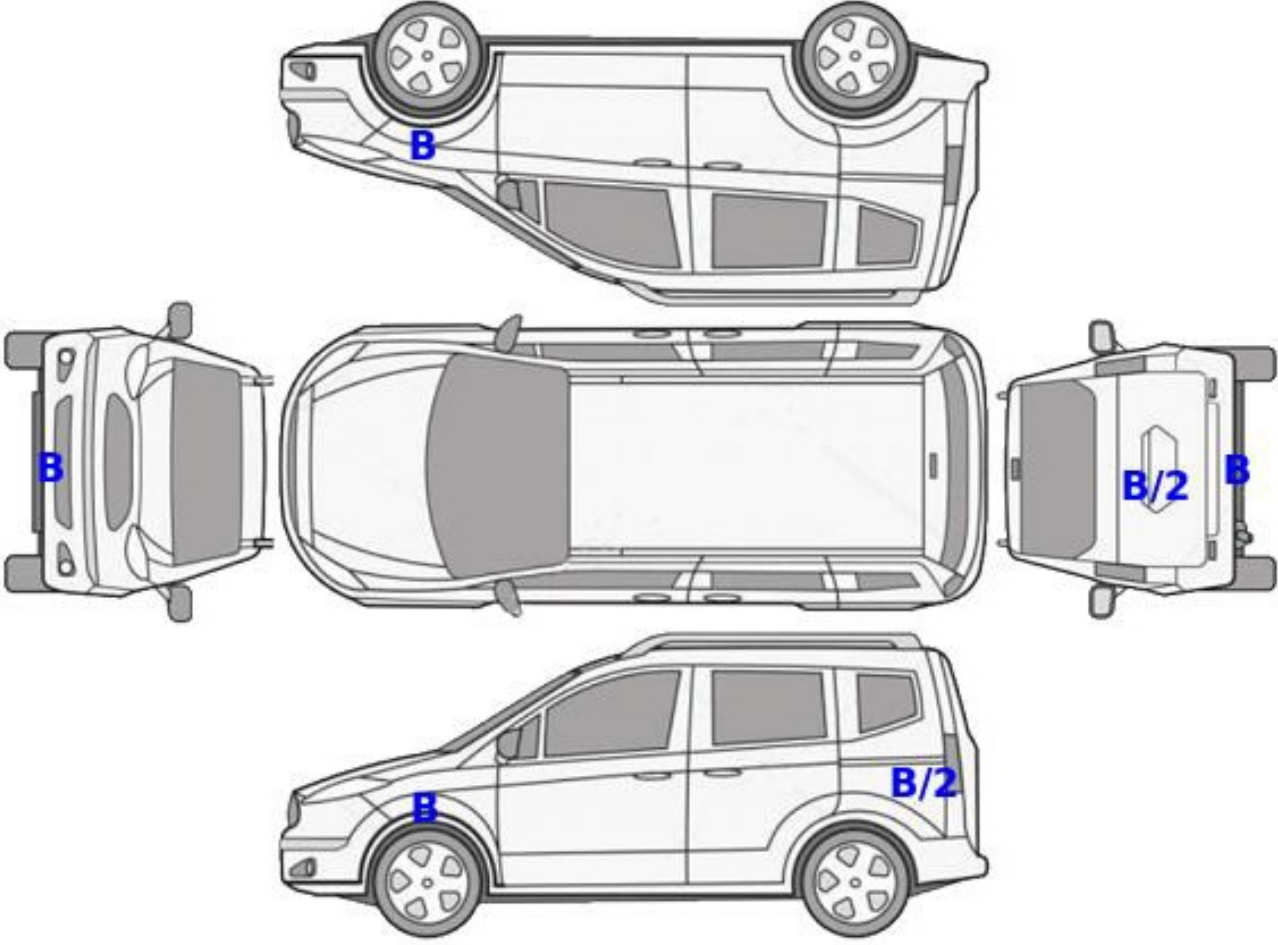
**B: Boyalı**

**B/2: Lokal Boyalı**

**D: Değişmiş**

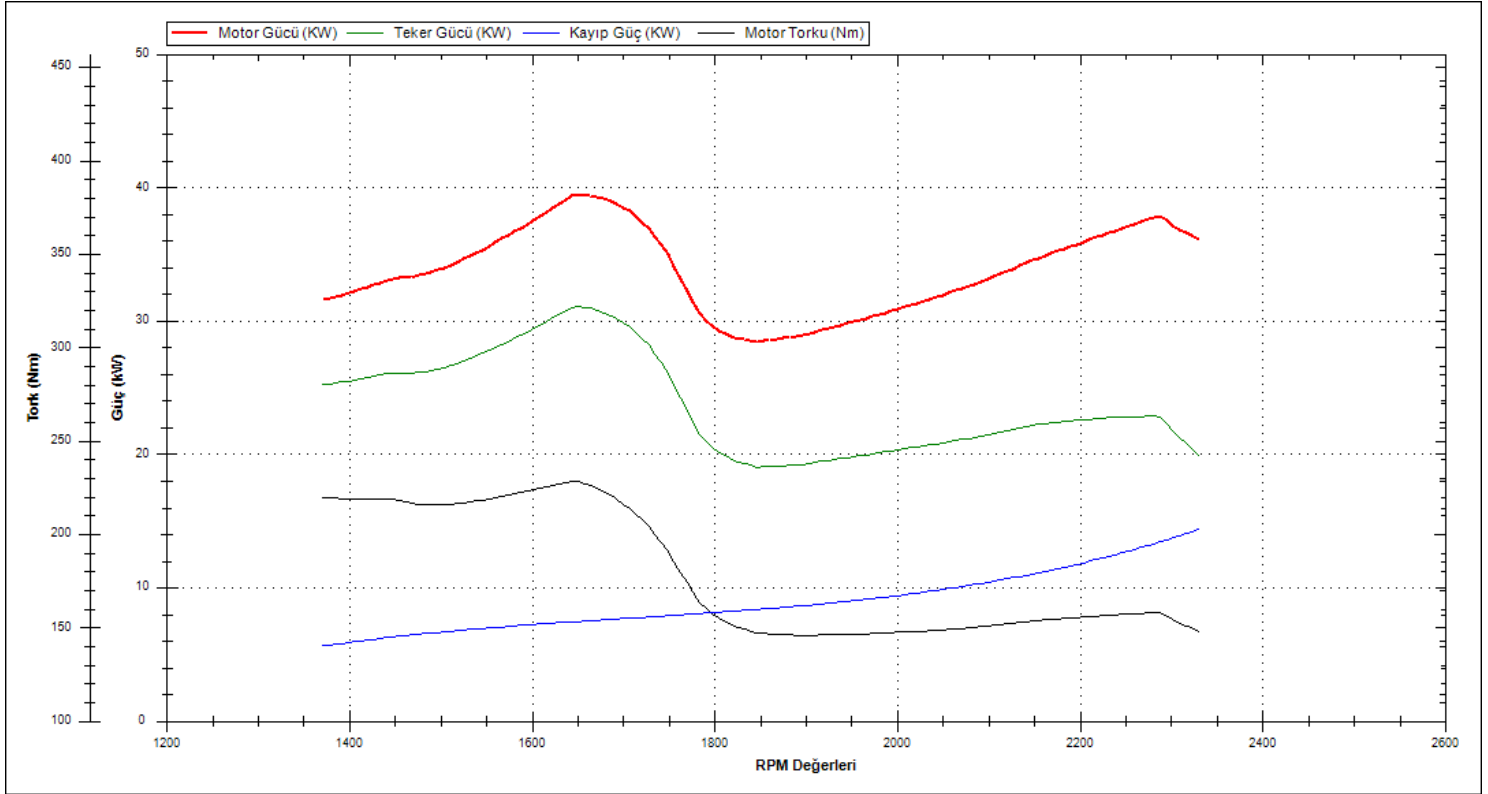
## RPM (Devir/dk) Grafiği

| Ölçülen Motor Torku | Teker Torku | Teker Gücü | Test Hızı |
| 228 | 180 | 31 | 99 |
| Ruhsat Verisi Güç | Test Sonucu Güç | Kayıp Güç | Performans % |
| 70 | 39 | 14 | 55,71 |
