# Full Plus Ekspertiz

## 06BJD568

| Plaka | 06BJD568 | Şanzıman Tipi | Manuel |
| Rengi | BEYAZ (Buz) | Model | Tourneo Courier |

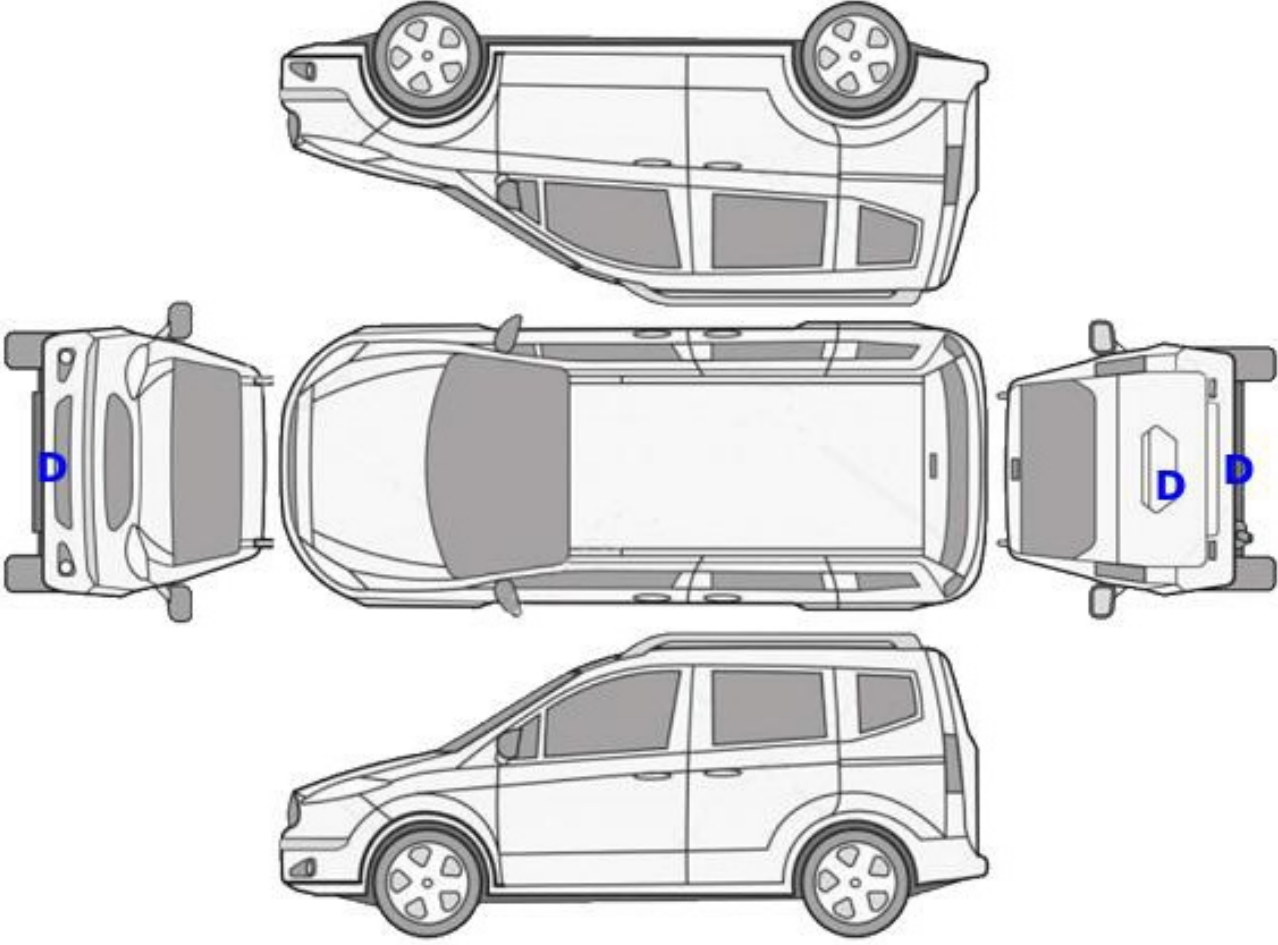
## Kaporta Kontrolü(Değişmiş Boyanmış kontrolü)

**B: Boyalı**

**B/2: Lokal Boyalı**

**D: Değişmiş**

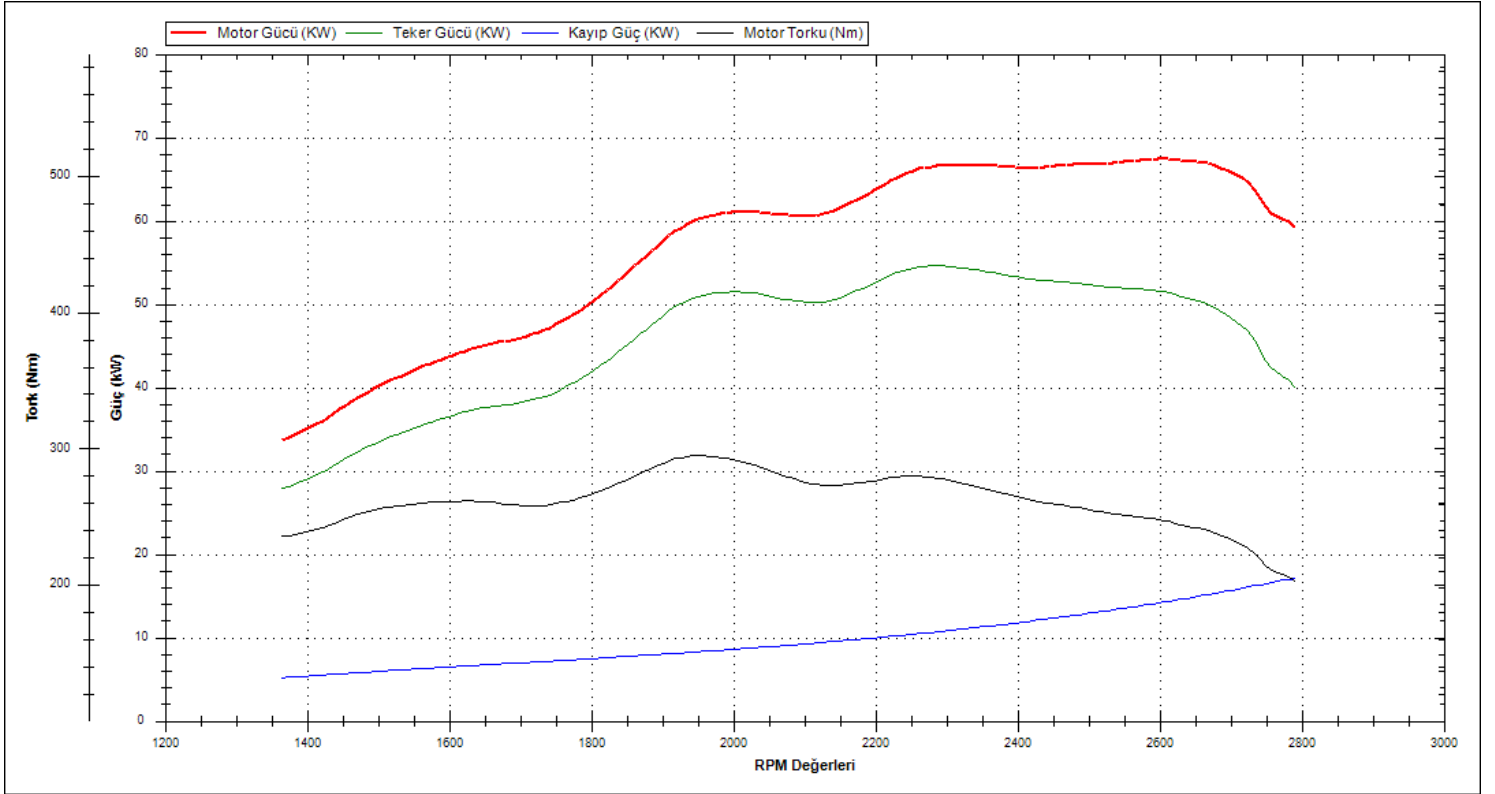
## RPM (Devir/dk) Grafiği

| Ölçülen Motor Torku | Teker Torku | Teker Gücü | Test Hızı |
| 295 | 249 | 54 | 156 |
| Ruhsat Verisi Güç | Test Sonucu Güç | Kayıp Güç | Performans % |
| 70 | 67 | 17 | 95,71 |
