# Full Plus Ekspertiz

## 06BUG496

| Motor Hacmi | 1499cc | Marka | Ford |
| Rengi | BEYAZ | Model | Tourneo Courier |

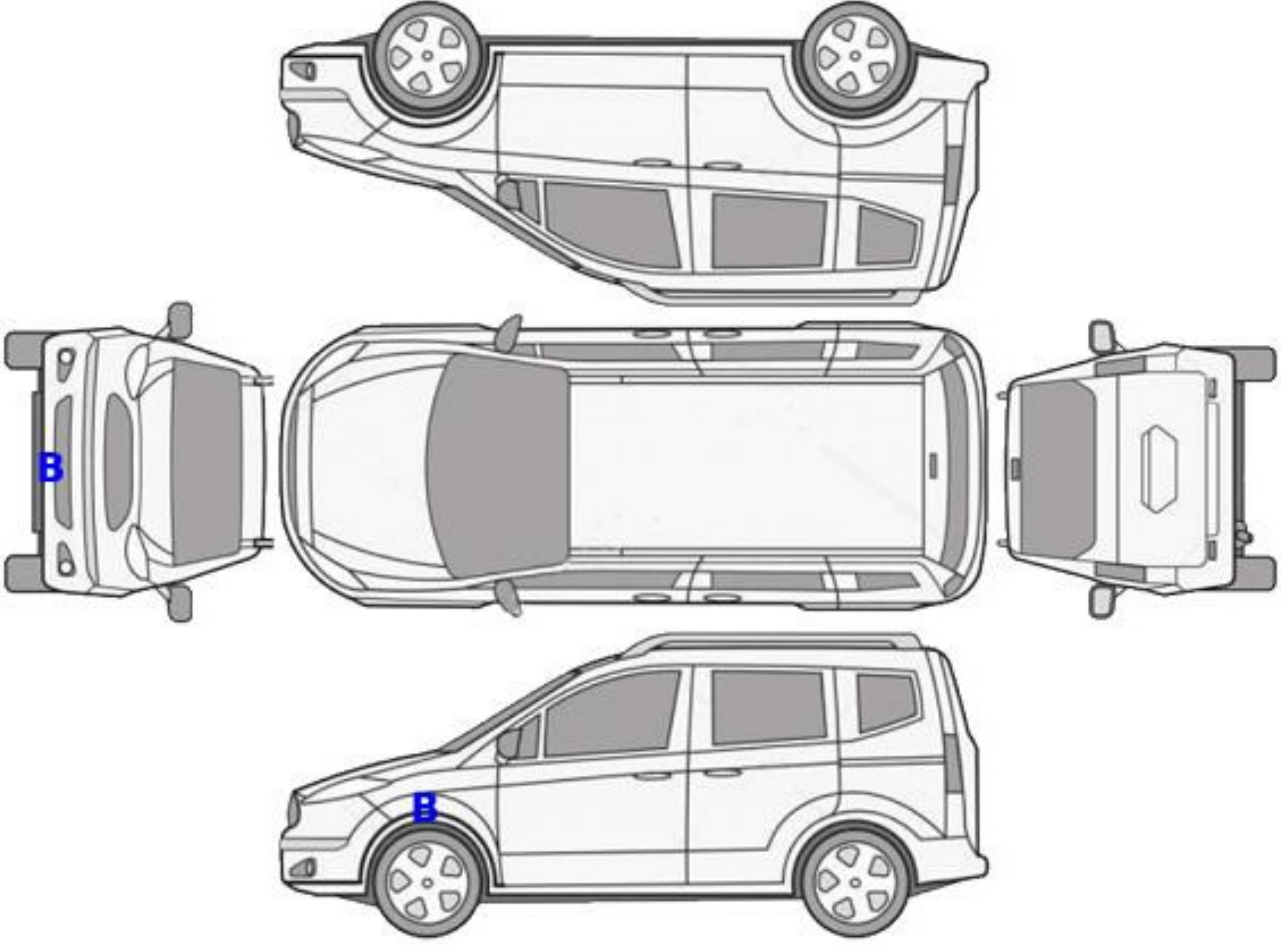
## Kaporta Kontrolü(Değişmiş Boyanmış kontrolü)

**B: Boyalı**

**B/2: Lokal Boyalı**

**D: Değişmiş**

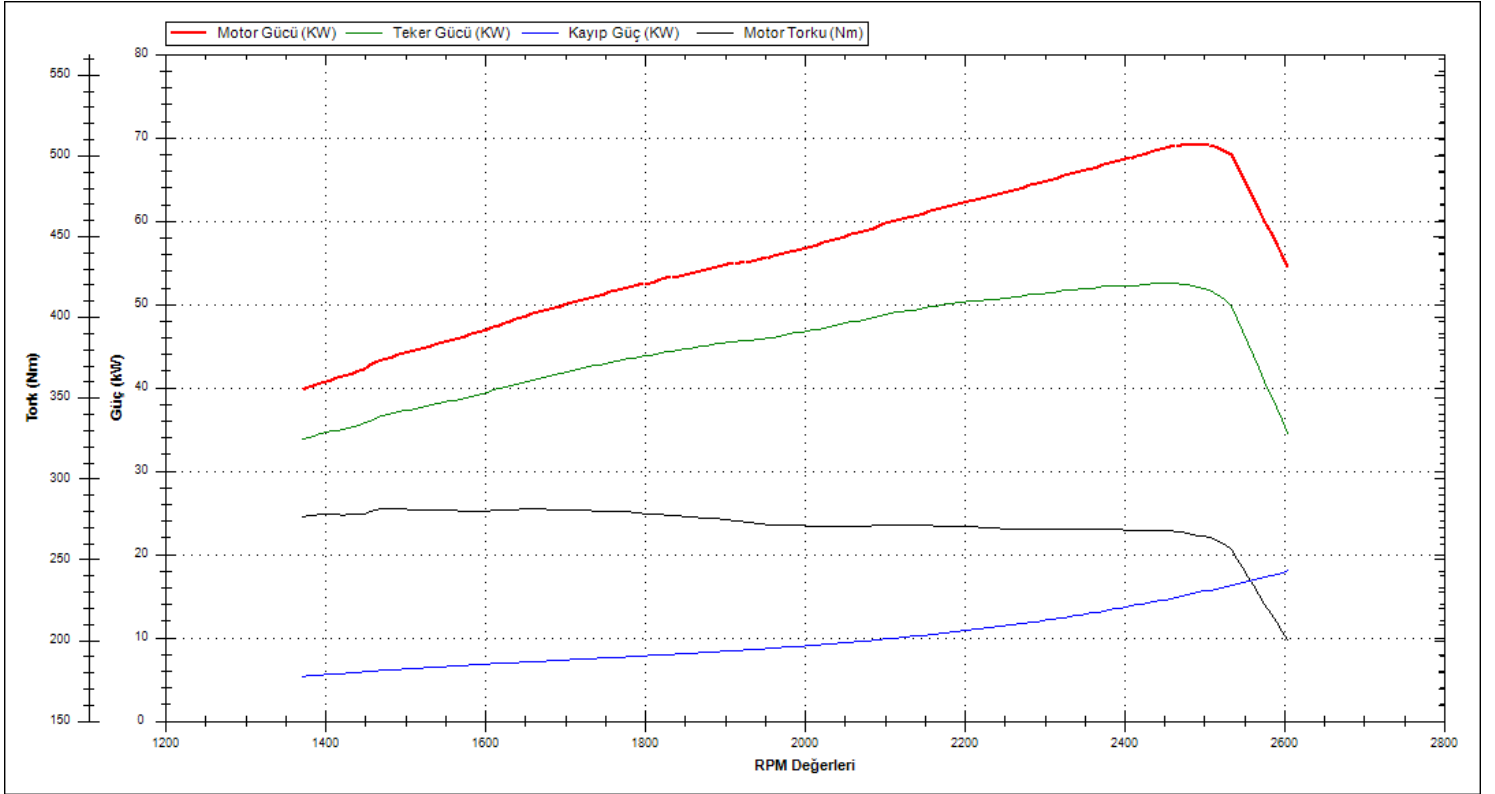
## RPM (Devir/dk) Grafiği

| Ölçülen Motor Torku | Teker Torku | Teker Gücü | Test Hızı |
| 281 | 237 | 52 | 149 |
| Ruhsat Verisi Güç | Test Sonucu Güç | Kayıp Güç | Performans % |
| 73 | 69 | 17 | 94,52 |

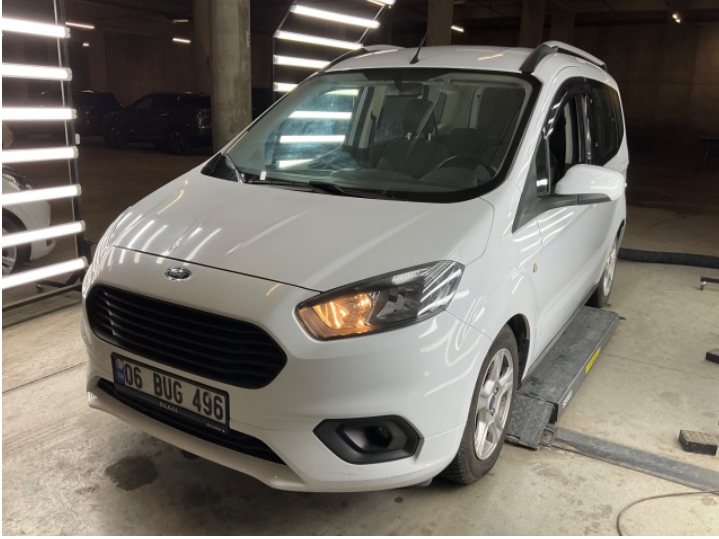
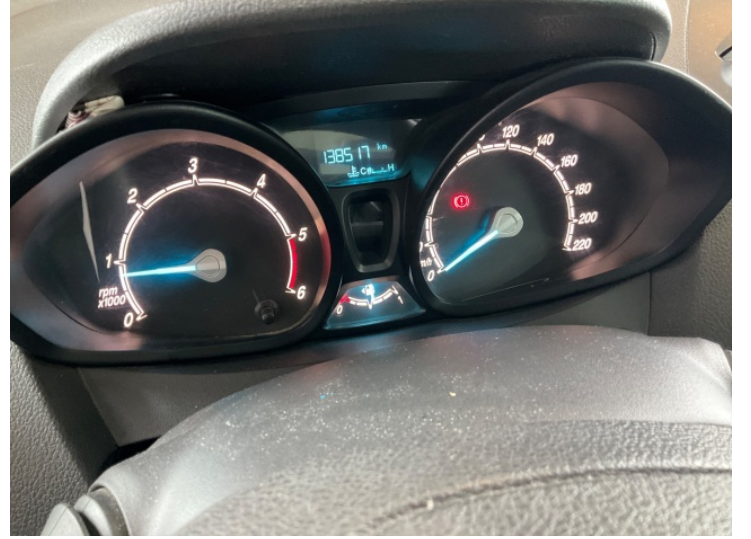
## Araç Resimleri

Kapı, sol arka, Kapı, sol arka > Çizik

Dikiz aynası, sol, Dış dikiz aynası kapağı > Çizik

Dikiz aynası, sağ, Dış dikiz aynası kapağı > Çizik

Tampon, ön, Ön tampon > Çizik
