Rapor Tarihi: 22.05.2024 13:42  
Rapor No: 06-01-1257132  
Mersis No: 0309073518100001

# Full Plus Ekspertiz

## 55AJN262

Plaka	55AJN262	Şanzıman Tipi	Manuel
KM	32139	Yakıt Cinsi	Dizel
Şase	NM0MXXTACMPK13630	Motor Gücü	73 kw
Motor Hacmi	1499cc	Marka	Ford
Rengi	GRİ	Model	Tourneo Courier
Sonraki Muayene Tar.	0NaN-aN-aN	Model Yılı	2023
Araç Tipi	Kombi (Camlıvan**)	Ruhsat Sahibi	...
Kapı Sayısı	5 Kapı

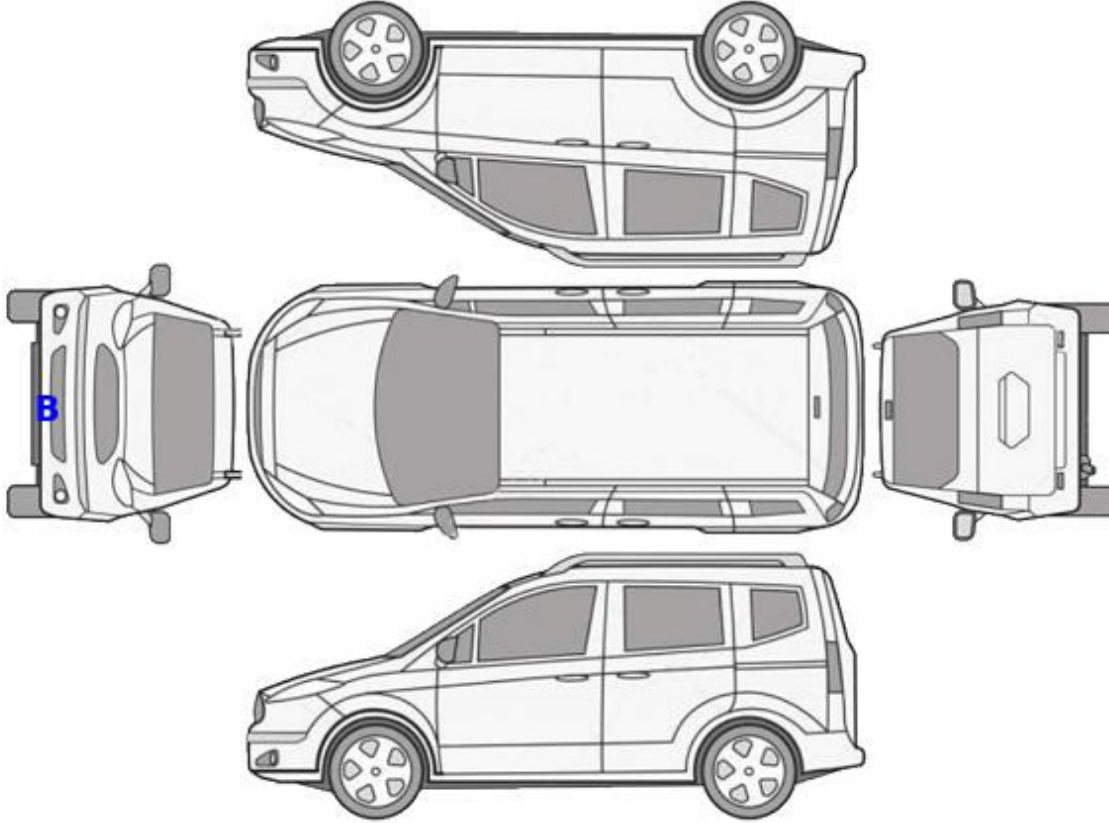
## Kaporta Kontrolü(Değişmiş Boyanmış kontrolü)

Durum	Notlar
Araç Kaporta Aksamı	ONARIM/DEĞİŞİM GEREKLİ	Çizikler mevcut.ön tampon hasarlı.
Araç Koltukları Mekanizmaları	SORUNSUZ	
Taban, Tavan, Koltuk ve Kapı Döşemeleri	SORUNSUZ	
Araç İç Donanımı ve Kumanda Kontrol Düğmeleri	SORUNSUZ	
Aydınlatma ve İkaz Sistemi	SORUNSUZ	
Silecekler	SORUNSUZ	
Elektrik ve Elektronik Aksam	SORUNSUZ	
Torpedo ve Emniyet Kemerleri	SORUNSUZ	
Lastik ve Jantlar	SORUNSUZ	
Fren Sistemi ve Fren Hortumları	SORUNSUZ	
Yürür Aksam	SORUNSUZ	
Motor ve Motor Yağ Seviyesi	SORUNSUZ	
Şanzıman	SORUNSUZ	
Diferansiyel	SORUNSUZ	
Direksiyon Sistemi	SORUNSUZ	
Eğlence Sistemi (Radyo vs. )	SORUNSUZ	
Park Sensörleri	SORUNSUZ	
Araç Altı	SORUNSUZ	
Akü	SORUNSUZ	
Klima	SORUNSUZ	
Cam ve Cam Düğmeleri	SORUNSUZ	
Kayışlar ve Rulmanlar	SORUNSUZ

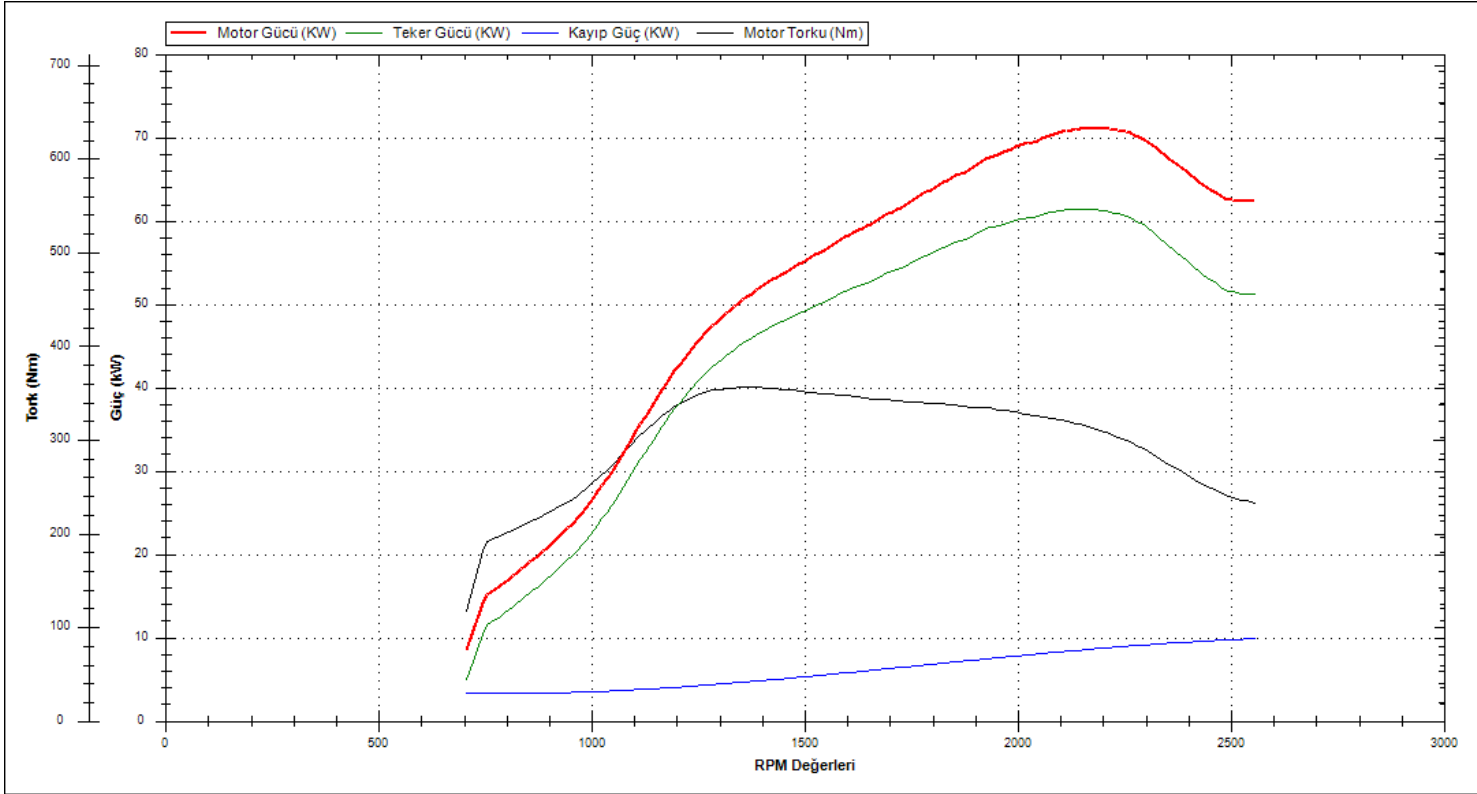
### RPM (Devir/dk) Grafiği

Ölçülen Motor Torku	Teker Torku	Teker Gücü	Test Hızı
355	318	61	131
NM	NM	KW	km/h
Ruhsat Verisi Güç	Test Sonucu Güç	Kayıp Güç	Performans %
73	71	9	97,26
KW	KW	KW

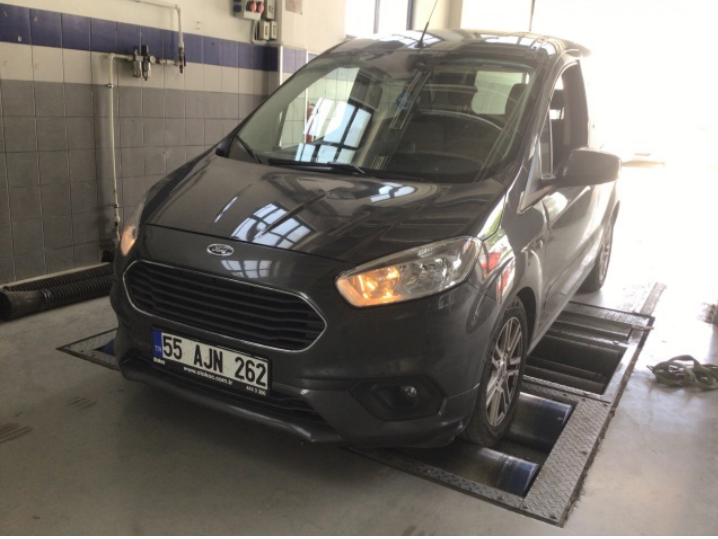
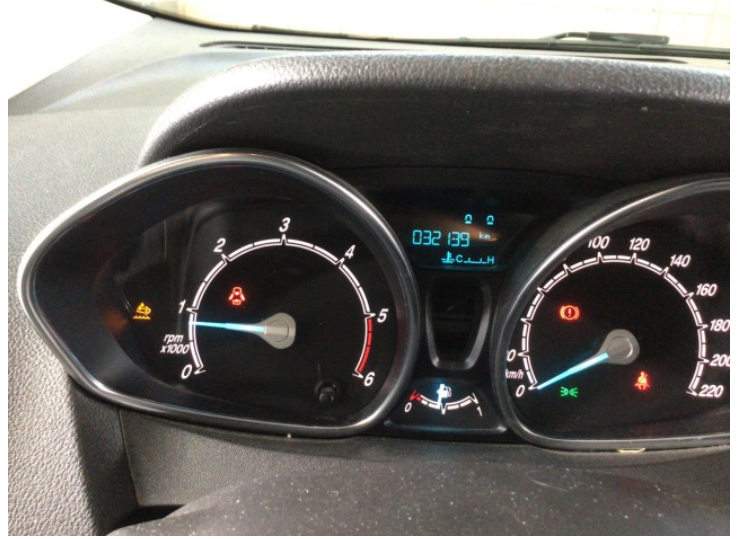
## Araç Resimleri

## Çizik

Kapı, sağ ön, Kapı, sağ ön >  
Çizik

Tampon, arka, Arka tampon >  
Çizik
