# Full Plus Ekspertiz

## 06CSV693

## Araç Bilgileri

| Rengi | BEYAZ | Model | Tourneo Courier |

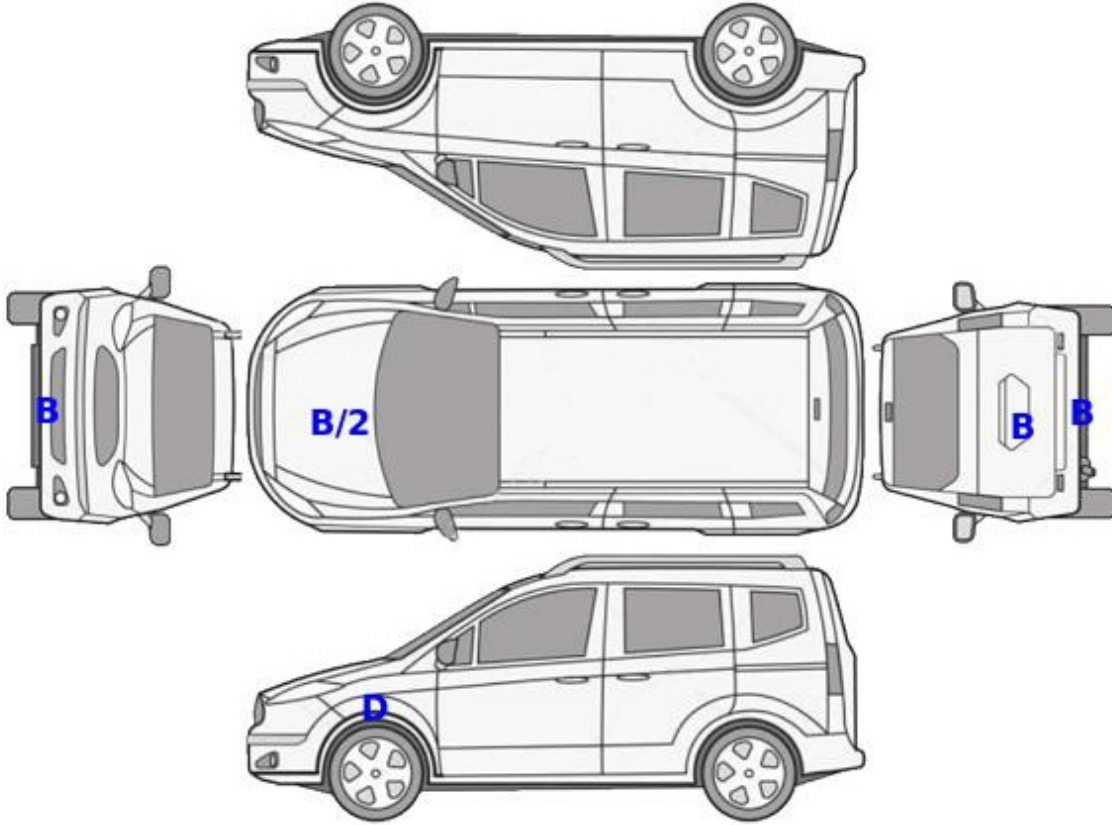
## Kaporta Kontrolü(Değişmiş Boyanmış kontrolü)

B: Boyalı

B/2: Lokal Boyalı

D: Değişmiş

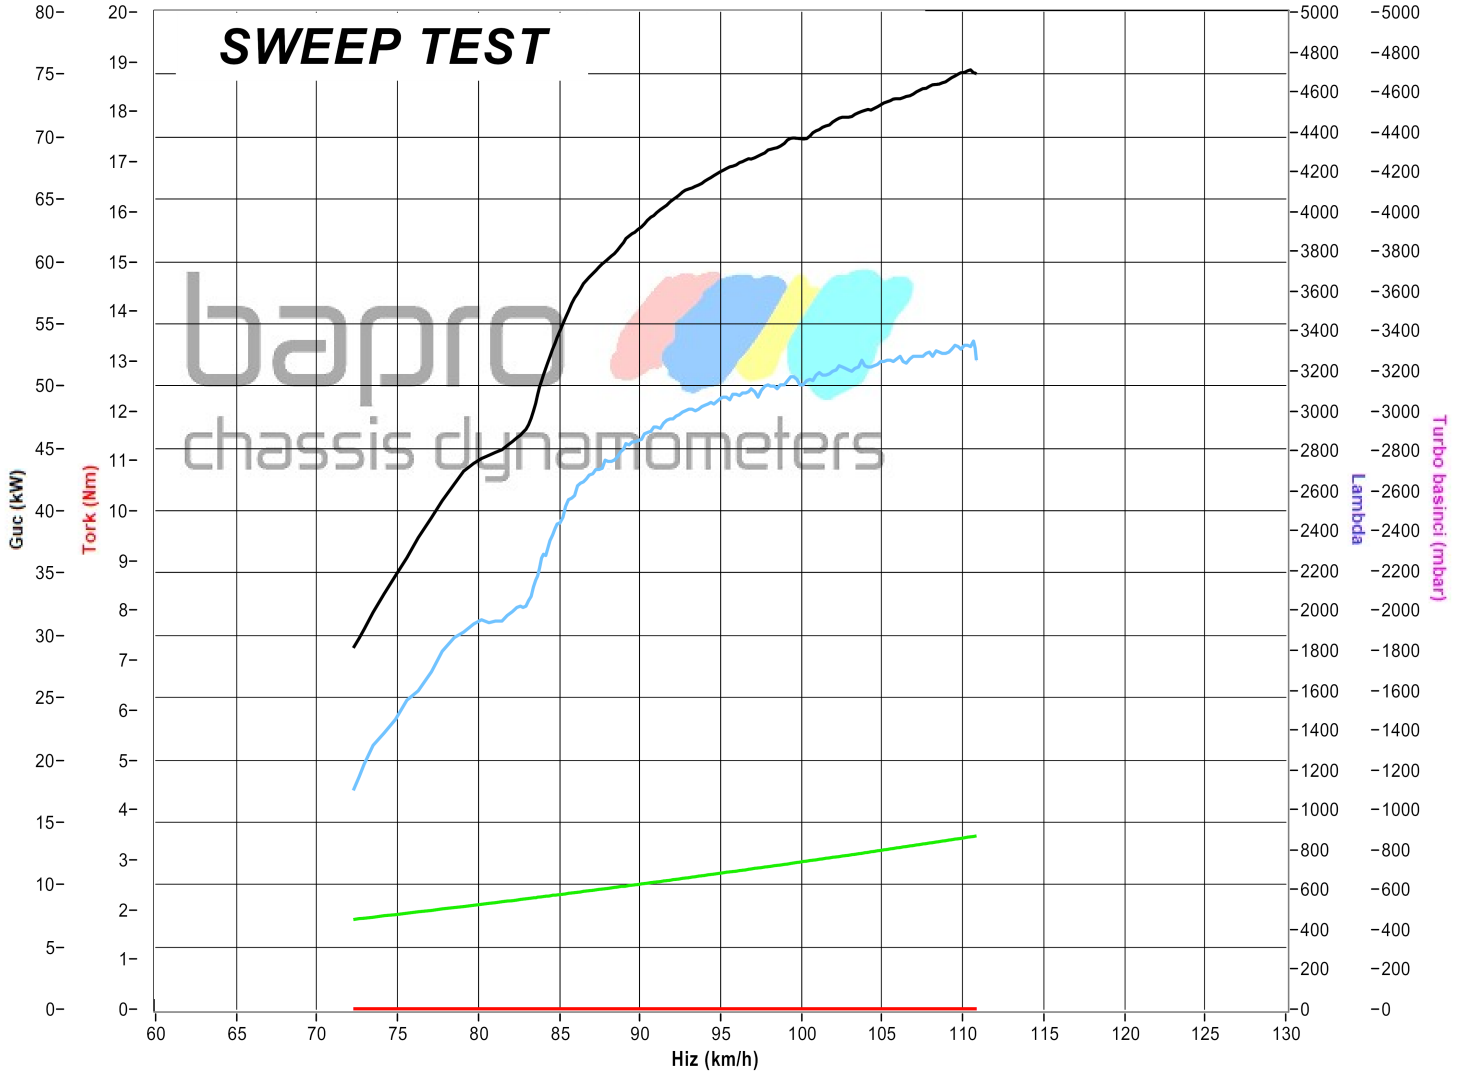
## RPM (Devir/dk) Grafiği

| Ölçülen Motor Torku | Teker Torku | Teker Gücü | Test Hızı |
| 0 | ∞ | 53,6 | 111 |
| Ruhsat Verisi Güç | Test Sonucu Güç | Kayıp Güç | Performans % |
| 73 | 75,4 | 13,51 | 100,00 |

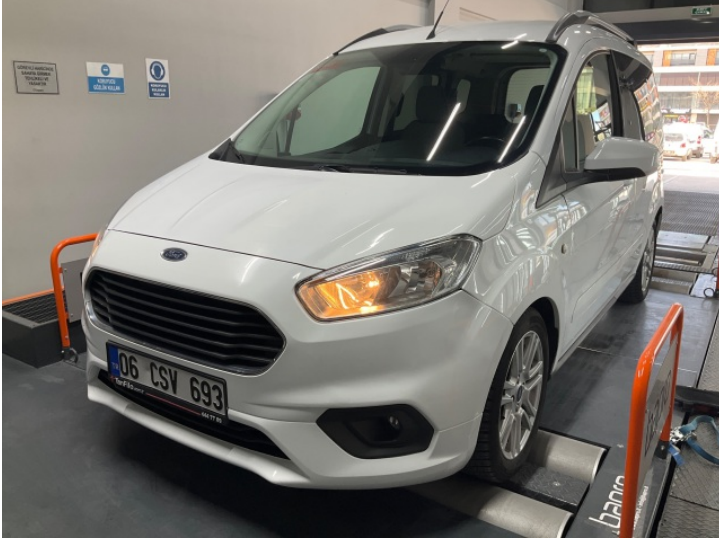
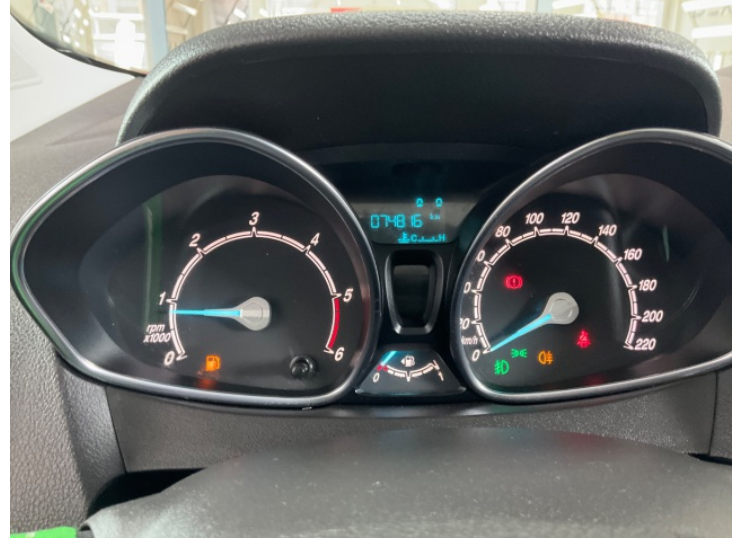
## Araç Resimleri

## Çizik

Tampon, ön, Ön tampon > Çizik

Döşemeler/Kapaklar, Döşemeler/Kapaklar > Çizik

Kapı, sol ön, Kapı, sol ön > Çizik

Dikiz aynası, sol, Dış dikiz aynası kapağı > Çizik

Marşbiyel, sol, Marşbiyel, sol > Çizik
