# Full Plus Ekspertiz

## 06CUD452

| Model | Tourneo Courier | İlk Tescil Tarihi | 05-01-2022 |

## Kaporta Kontrolü(Değişmiş Boyanmış kontrolü)

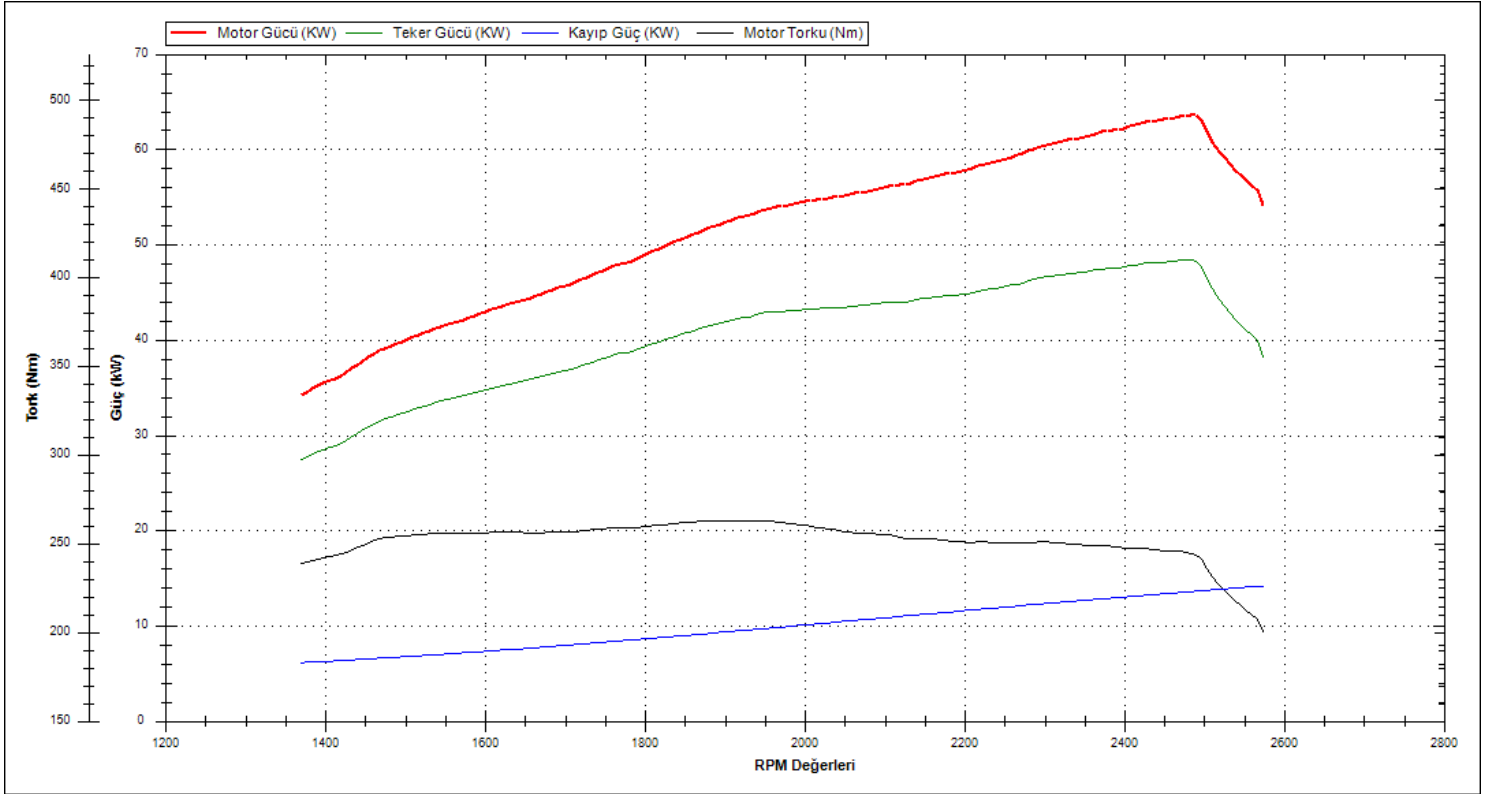
## RPM (Devir/dk) Grafiği

| Ölçülen Motor Torku | Teker Torku | Teker Gücü | Test Hızı |
| 262 | 210 | 48 | 149 |
| Ruhsat Verisi Güç | Test Sonucu Güç | Kayıp Güç | Performans % |
| 73 | 63 | 14 | 86,30 |
